PROGRAM KONSERWATORSKI  
DOTYCZĄCY RENOWACJI  
DWORCA KOLEJOWEGO  
Z 1883 R. W SKAWINIE.

Lipiec 2015

Opr. Tadeusz Sokal

## **OPIS INWENTARYZACYJNY.**

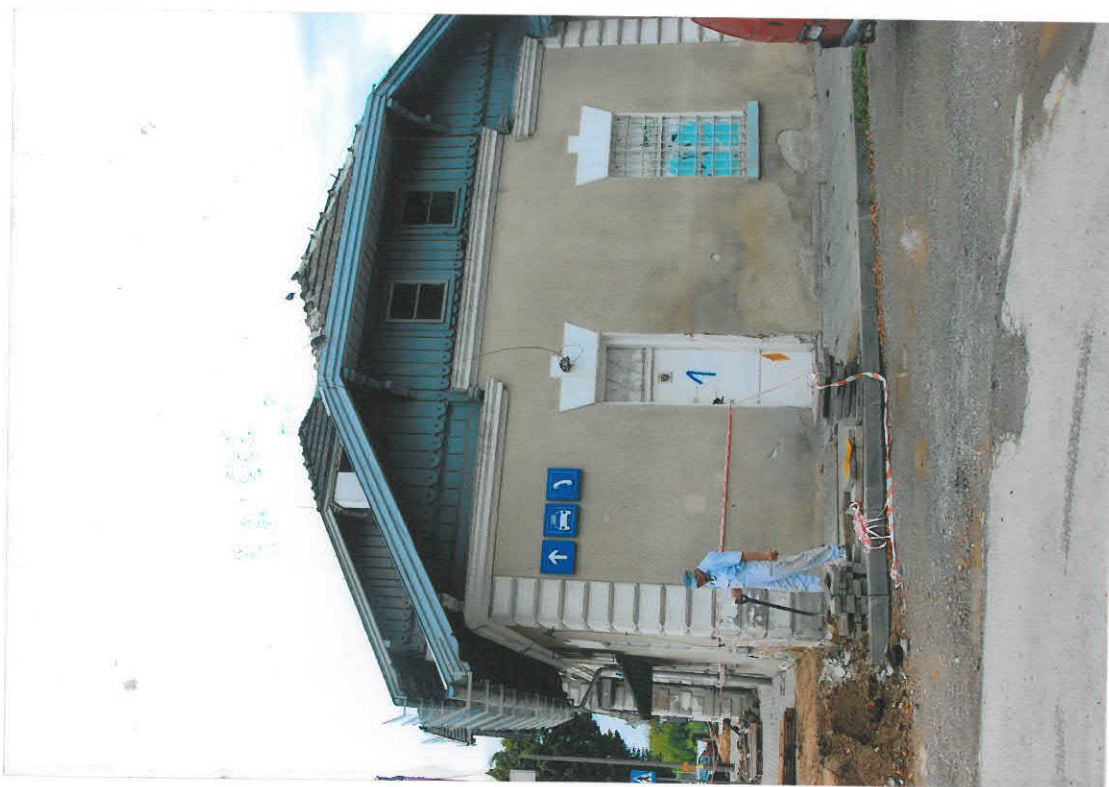
Fot. 4. Dworzec kolejowy w Skawinie z 1883 r. Stan zachowania przed konserwacją. Ściana boczna budynku od strony wschodniej, widoczne wysolenia i zawilgocenia do wysokości ok. 180 cm. Lipiec 2015. Fot T. Sokal.

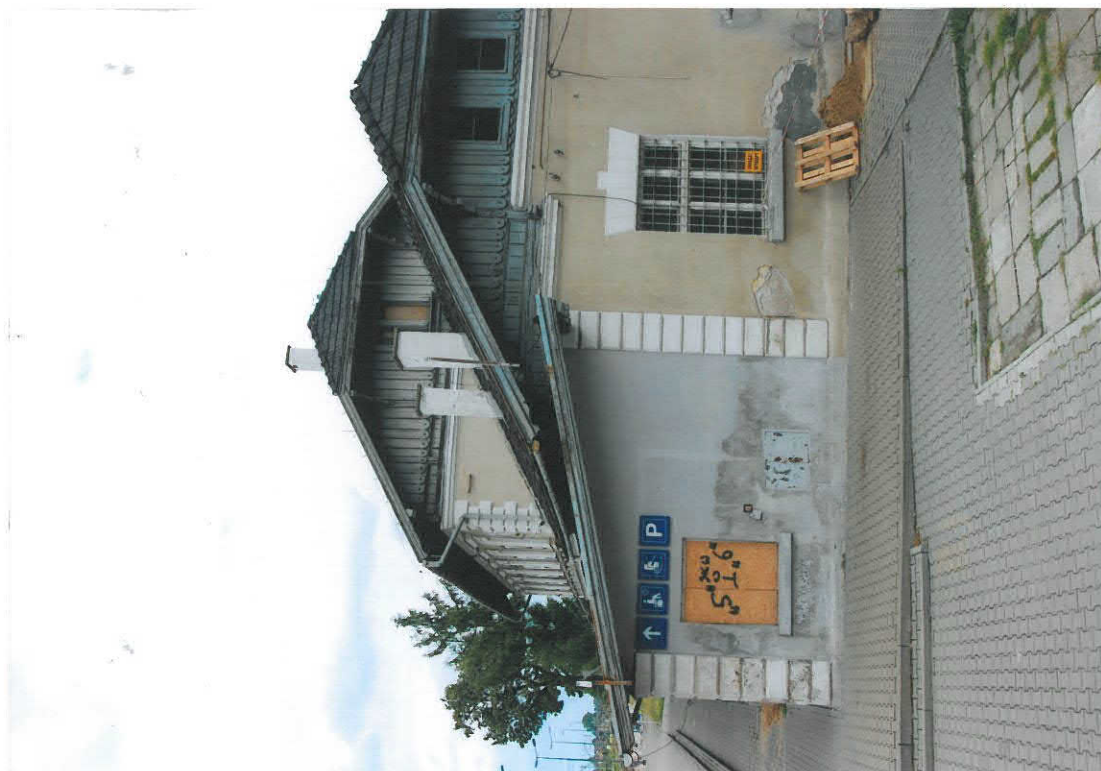
Fot. 5. Dworzec kolejowy w Skawinie z 1883 r. Stan zachowania przed konserwacją. Fragment elewacji bocznej z dobudówką od strony zachodniej, widoczne zasolenia i zawilgocenia elewacji. Lipiec 2015. Fot T. Sokal.

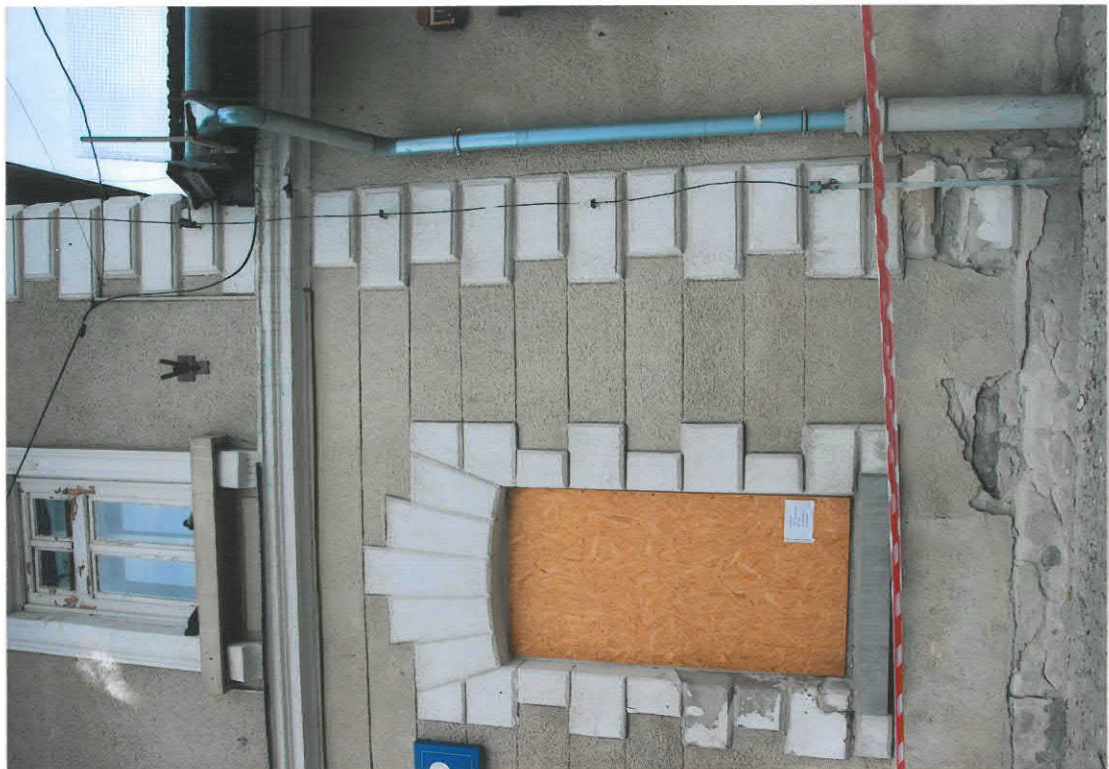
Fot. 8. Dworzec kolejowy w Skawinie z 1883 r. Stan zachowania przed konserwacją. Fragment elewacji frontowej budynku głównego, widoczne rozwarstwianie zapraw na wysokości cokółu. Lipiec 2015. Fot T. Sokal.

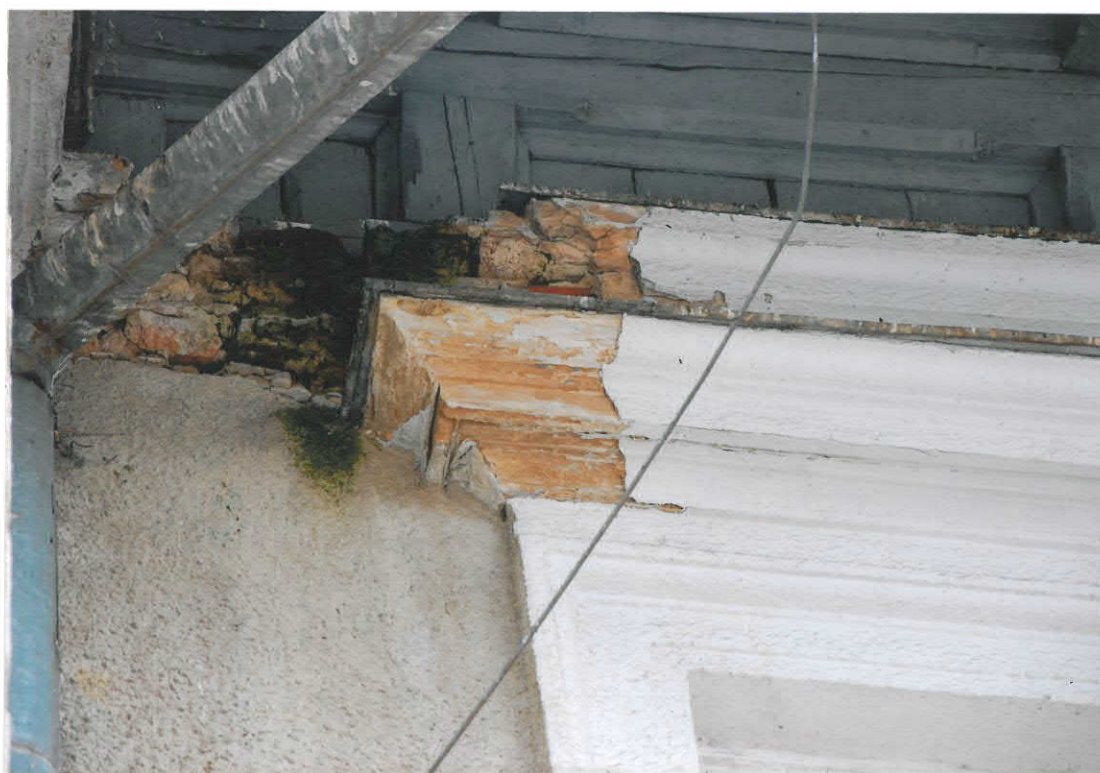
Fot. 12. Dworzec kolejowy w Skawinie z 1883 r. Stan zachowania przed konserwacją. Fragment elewacji frontowej, ubytek gzymsu koronującego oraz odsłonięte nadproże okienne. Lipiec 2015. Fot T. Sokal.

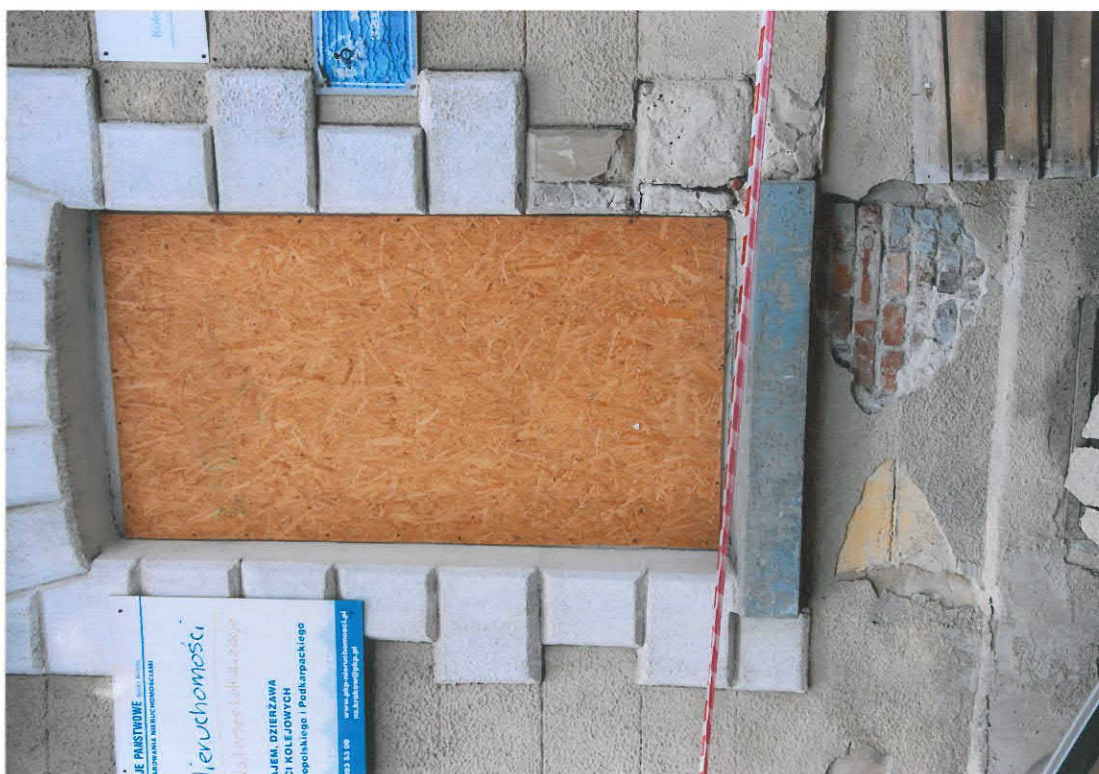
Fot. 16. Dworzec kolejowy w Skawinie z 1883 r. Stan zachowania przed konserwacją. Fragment elewacji fontowej, widoczne ubytki tynków. Lipiec 2015. Fot T. Sokal.

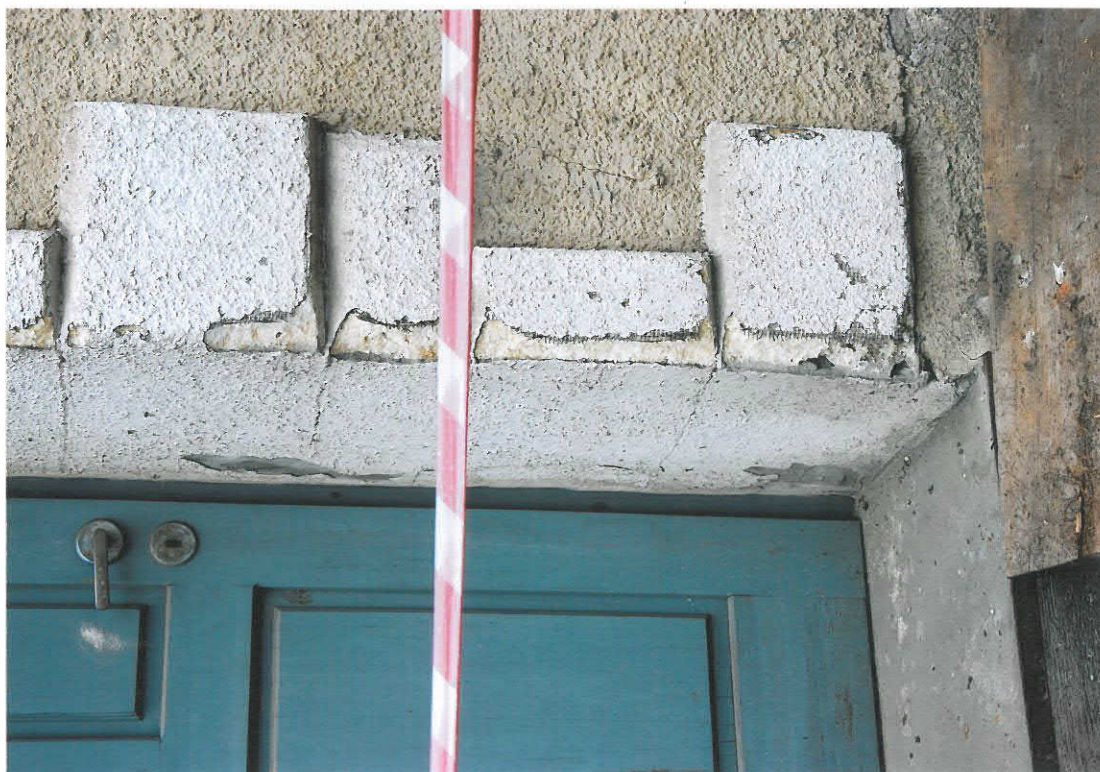
Fot. 17. Dworzec kolejowy w Skawinie z 1883 r. Stan zachowania przed konserwacją. Fragment elewacji od strony ul. W. Sikorskiego, wtórne obramienie drzwi wejściowych. Lipiec 2015. Fot T. Sokal.

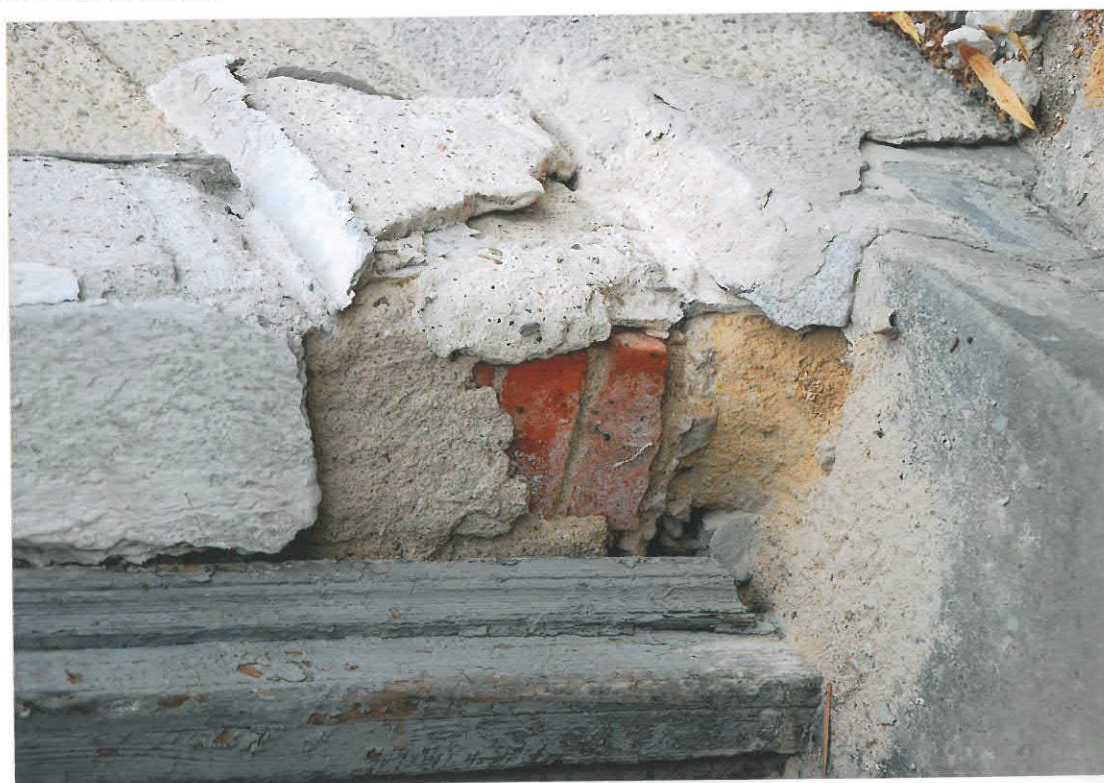
Fot. 18. Dworzec kolejowy w Skawinie z 1883 r. Stan zachowania przed konserwacją. Fragment elewacji od strony ul. W. Sikorskiego. Widoczne zniszczenia w partii przyziemia przy drzwiach prowadzących do klatki schodowej. Lipiec 2015. Fot T. Sokal.

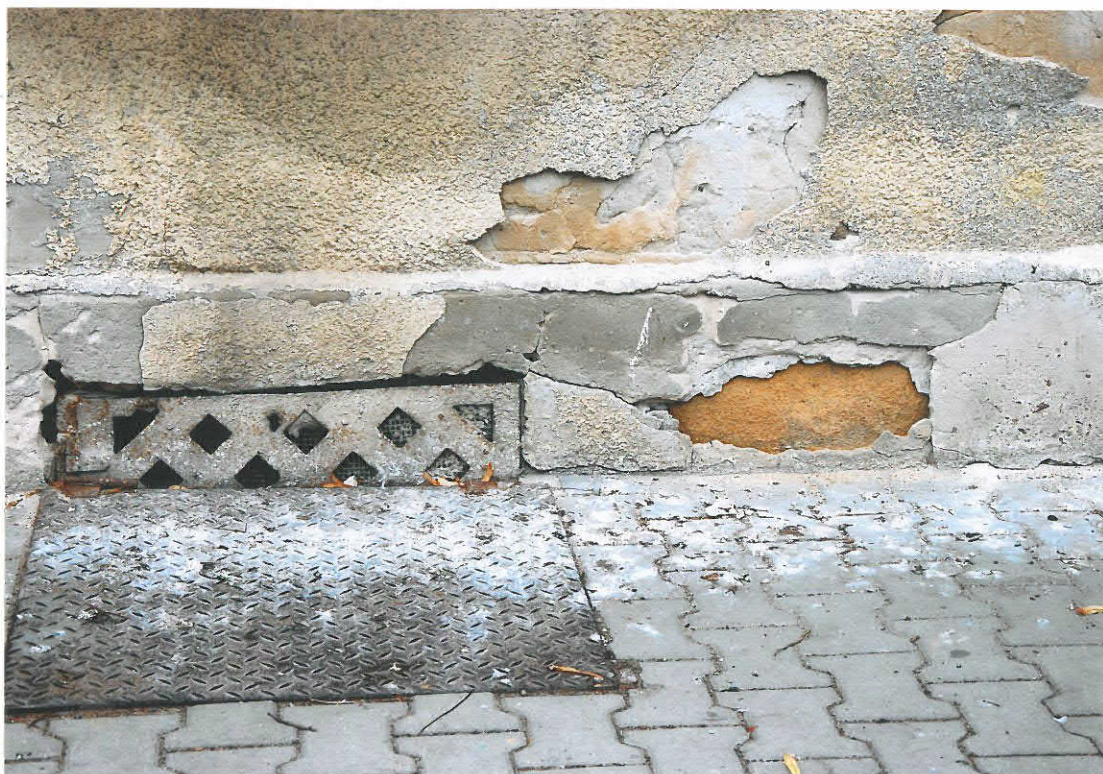
Fot. 19. Dworzec kolejowy w Skawinie z 1883 r. Stan zachowania przed konserwacją. Fragment elewacji od strony ul. W. Sikorskiego. Cokół z widocznymi wysoleniami.  
Lipiec 2015. Fot T. Sokal.

3. Wykonanie zabiegu odsolenia w miejscach występowania wysoleń (metoda usuwania soli do rozszerzonego środowiska – kompresy ligninowe).
4. Wypełnienie wszystkich drobnych ubytków kamienia kitem mineralnym o nazwie firmowej *Fucosil Restaurienmörtel* firmy *Remmers* barwionym w masie nakładanym warstwowo.

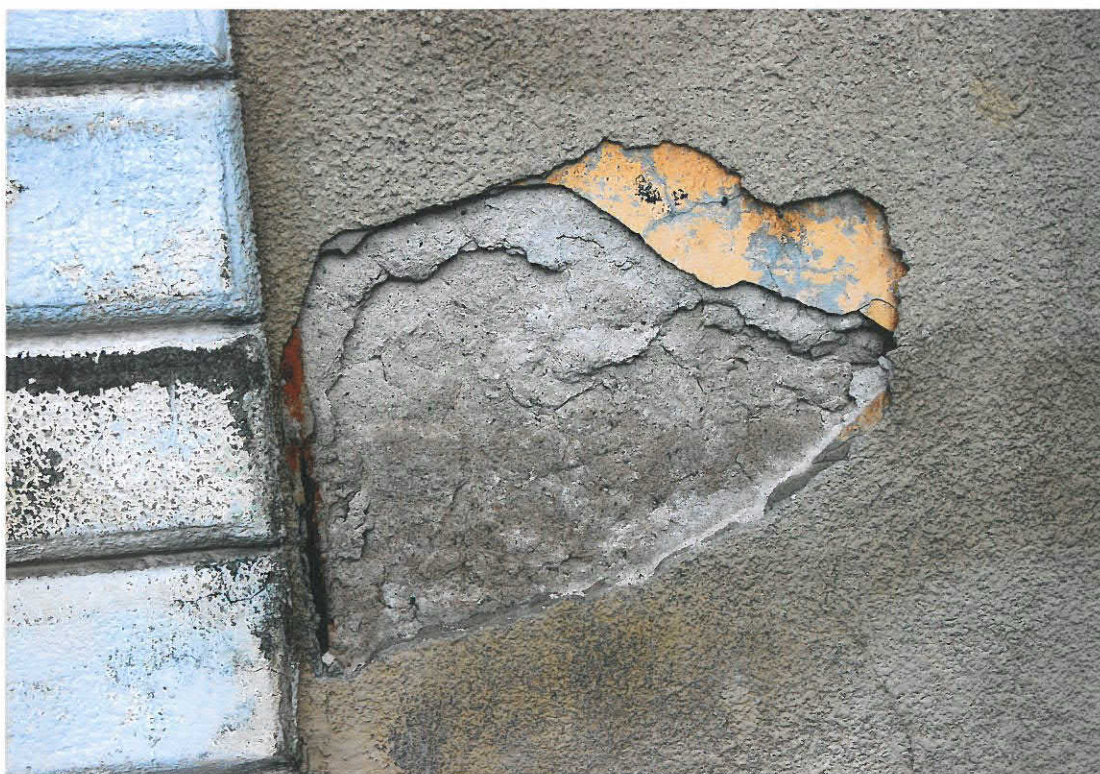
Fot. 20. Dworzec kolejowy w Skawinie z 1883 r. Stan zachowania przed konserwacją. Fragment elewacji zachodniej, rozległe ubytki, rozwarstwienia i wysolenia.  
Lipiec 2015. Fot T. Sokal.

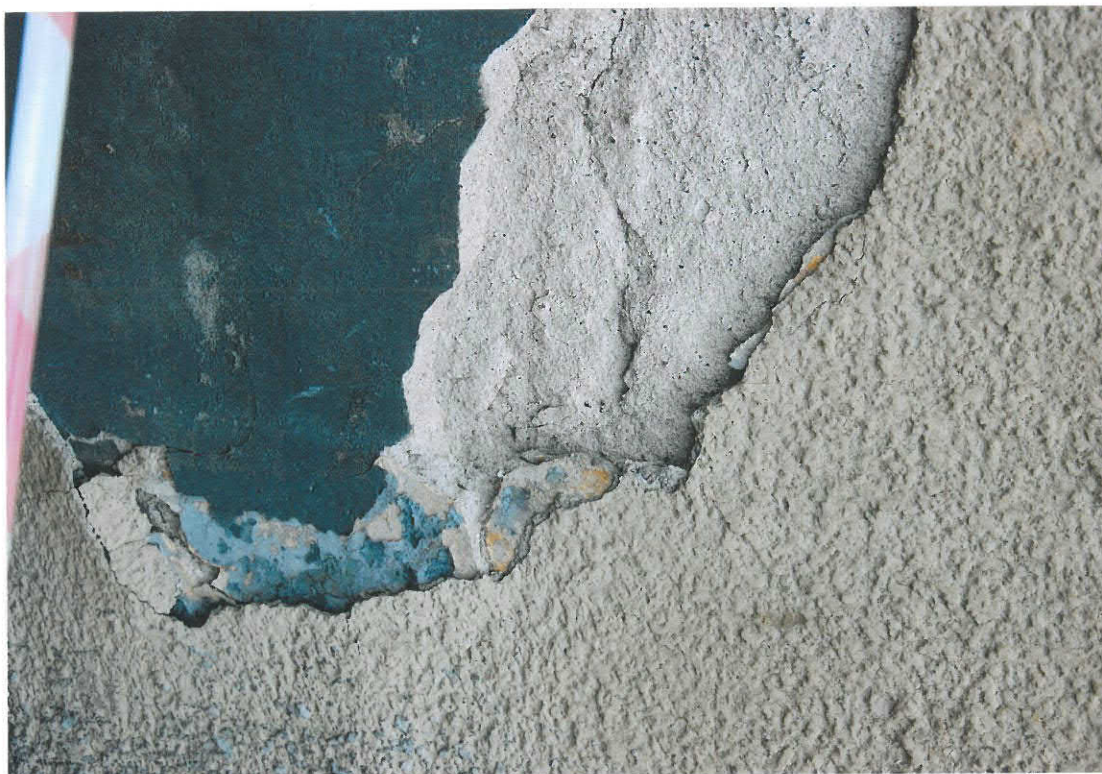
Fot. 21. Dworzec kolejowy w Skawinie z 1883 r. Stan zachowania przed konserwacją. Fragment elewacji zachodniej, widoczne warstwy tynku. Lipiec 2015. Fot T. Sokal.

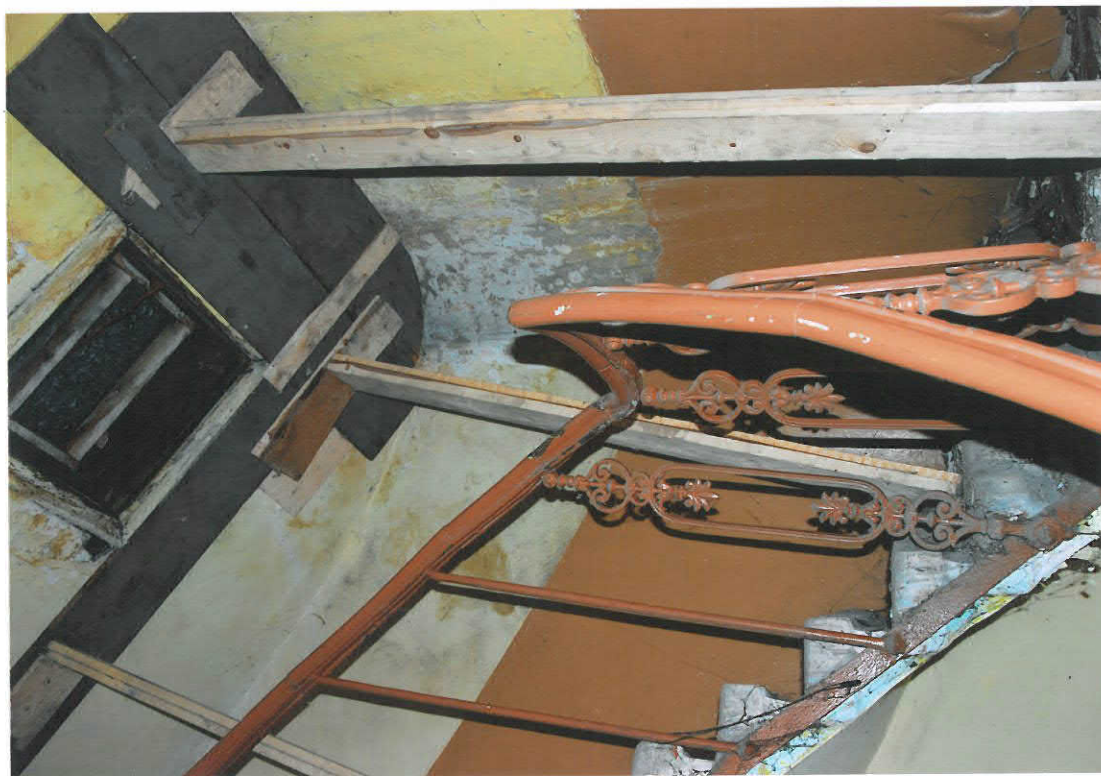
Fot. 28. Dworzec kolejowy w Skawinie z 1883 r. Stan zachowania przed konserwacją. Klatka schodowa, fragment zniszczonej balustrady i zacieki wilgoci na suficie i ścianach. Lipiec 2015. Fot T. Sokal.

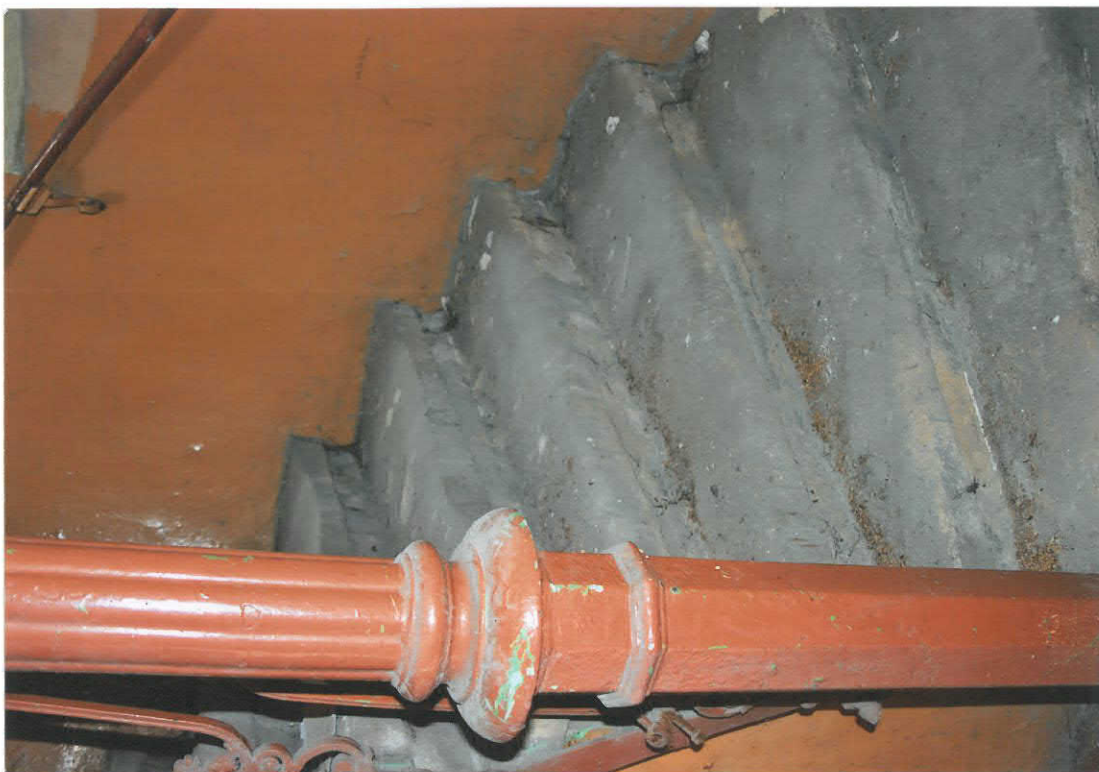
Fot. 29. Dworzec kolejowy w Skawinie z 1883 r. Stan zachowania przed konserwacją. Klatka schodowa, fragment wytartych schodów. Lipiec 2015. Fot T. Sokal.

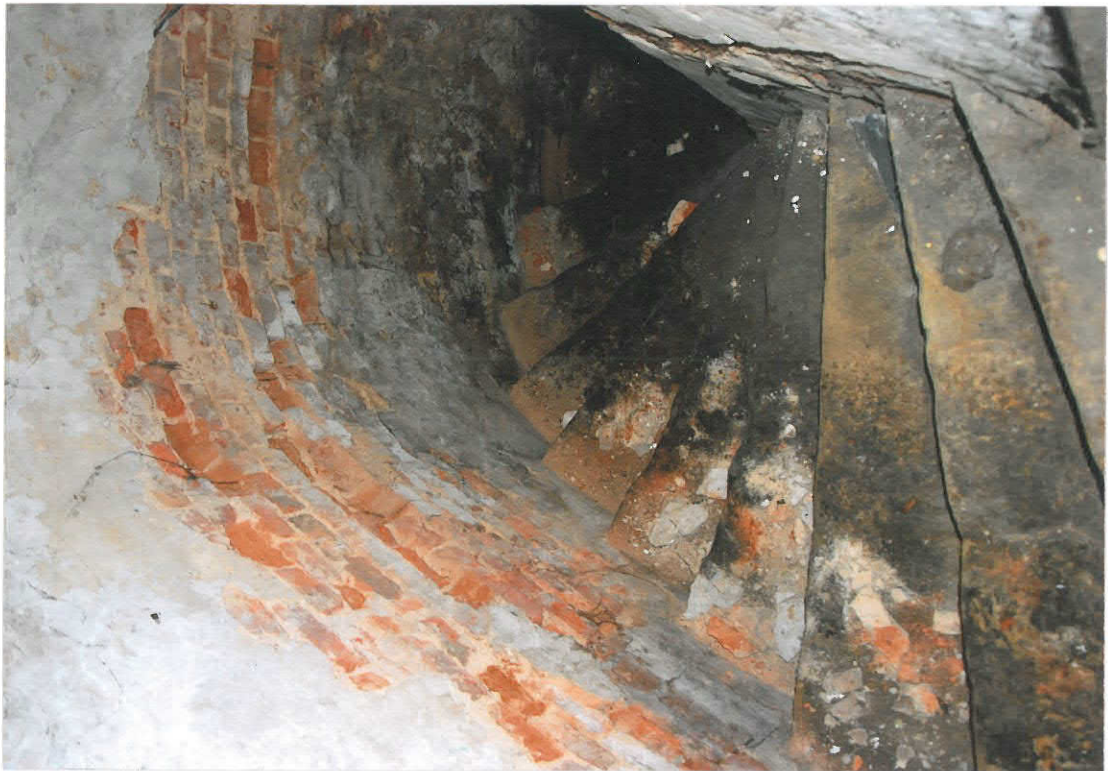
Fot. 31. Dworzec kolejowy w Skawinie z 1883 r. Stan zachowania przed konserwacją. Schody prowadzące do piwnicy, widoczne zawilgocenia i wysolenia. Lipiec 2015. Fot T. Sokal.

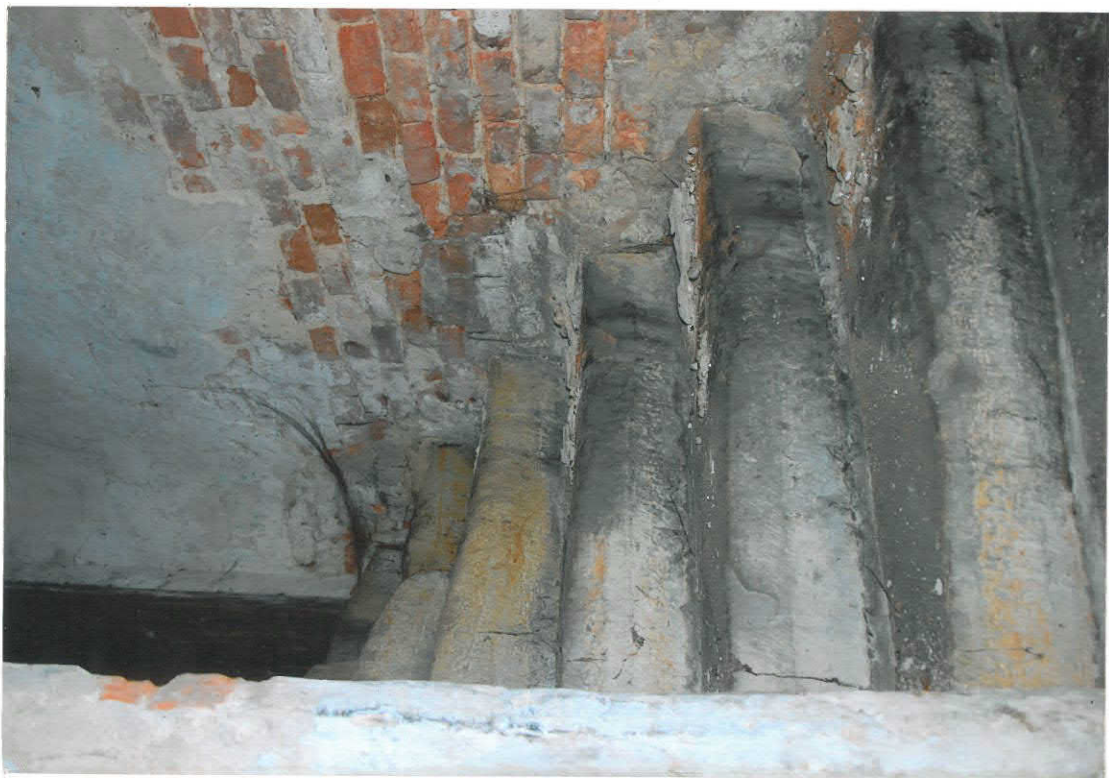
Fot. 32. Dworzec kolejowy w Skawinie z 1883 r. Stan zachowania przed konserwacją. Fragment schodów prowadzących do piwnicy, spudrowana cegła i zniszczone stopnie kamienne. Lipiec 2015. Fot T. Sokal.

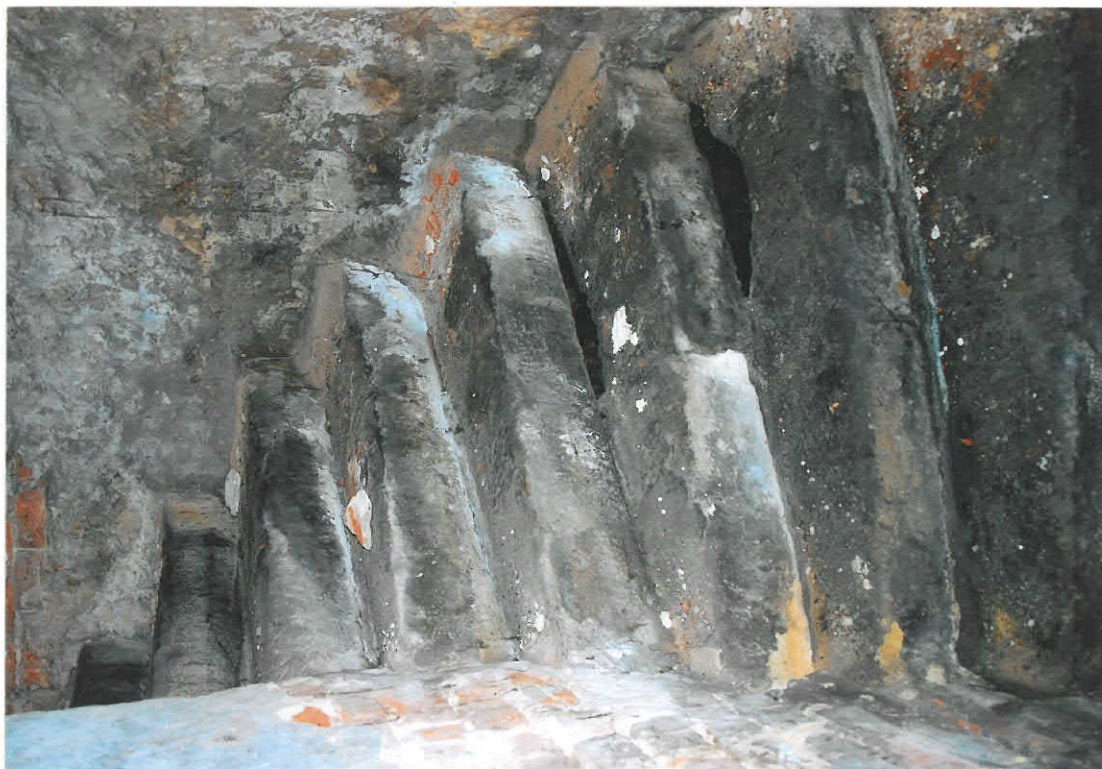
Fot. 33. Dworzec kolejowy w Skawinie z 1883 r. Stan zachowania przed konserwacją. Fragment schodów prowadzących do piwnicy, zniszczone stopnie. Lipiec 2015. Fot T. Sokal.

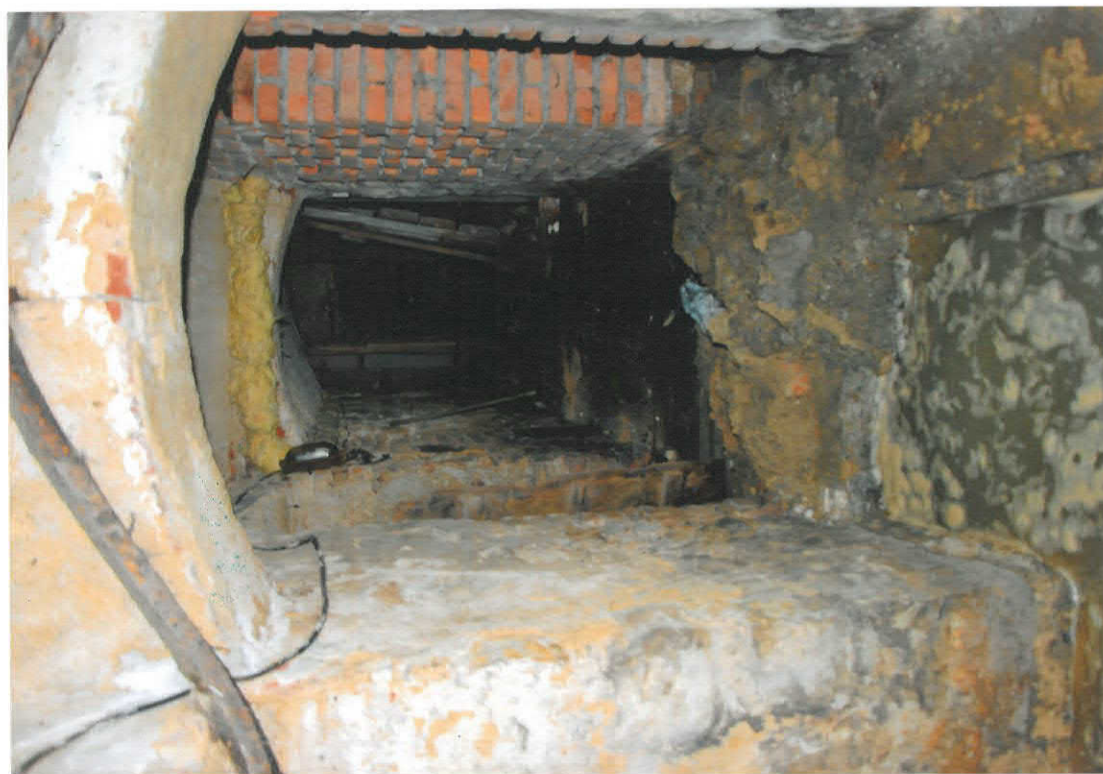
Fot. 34. Dworzec kolejowy w Skawinie z 1883 r. Stan zachowania przed konserwacją. Korytarz piwnicy, zawilgocenie ścian i woda stojąca na posadzce. Lipiec 2015. Fot T. Sokal.

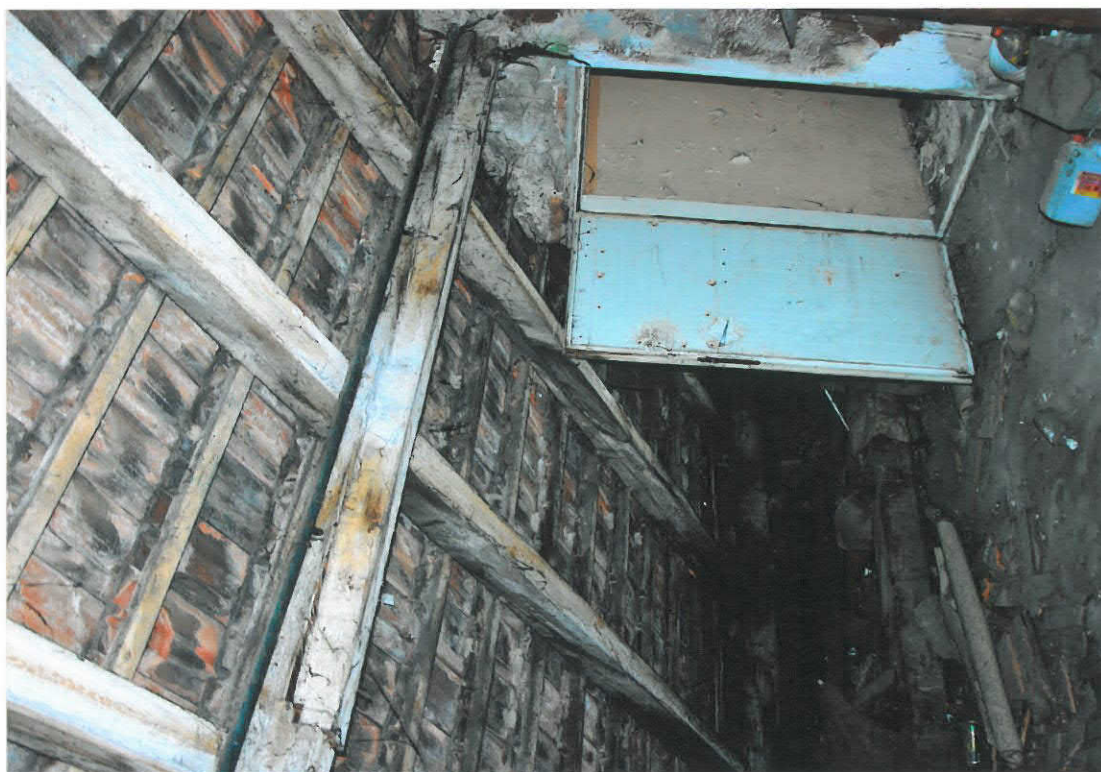
Fot. 36. Dworzec kolejowy w Skawinie z 1883 r. Stan zachowania przed konserwacją. Wnętrze strychu po stronie zachodniej, zacieki na więźbie dachowej. Lipiec 2015. Fot T. Sokal.

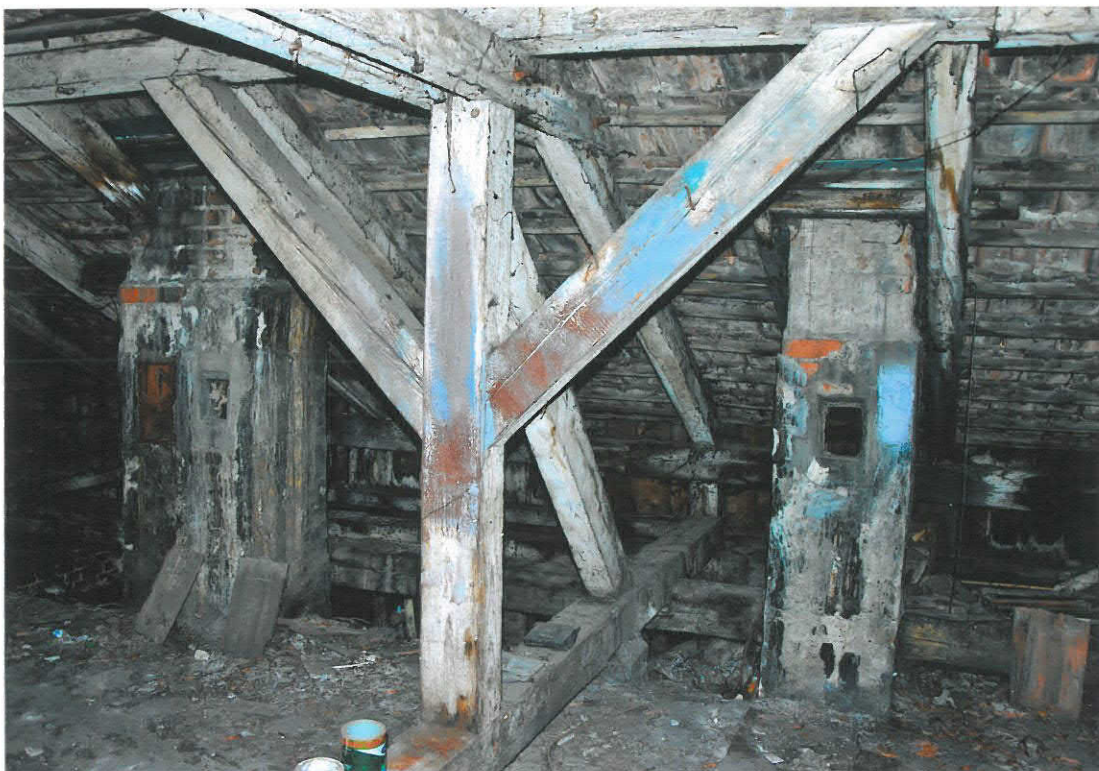
Fot. 37. Dworzec kolejowy w Skawinie z 1883 r. Stan zachowania przed konserwacją. Wnętrze strychu po stronie zachodniej, widoczne zacieki na kominach i więźbie dachowej.  
Lipiec 2015. Fot T. Sokal.

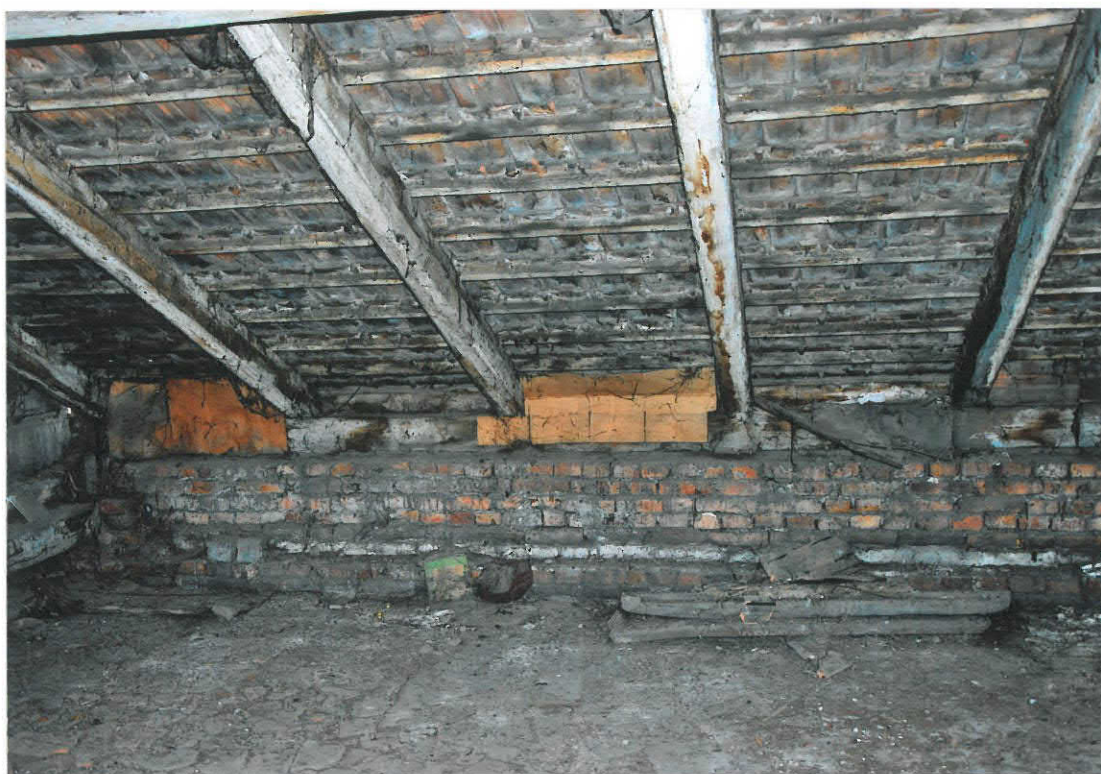
Fot. 40. Dworzec kolejowy w Skawinie z 1883 r. Stan zachowania przed konserwacją. Wnętrze strychu po stronie zachodniej, widoczne zacieki na krokwiach. Lipiec 2015. Fot T. Sokal.

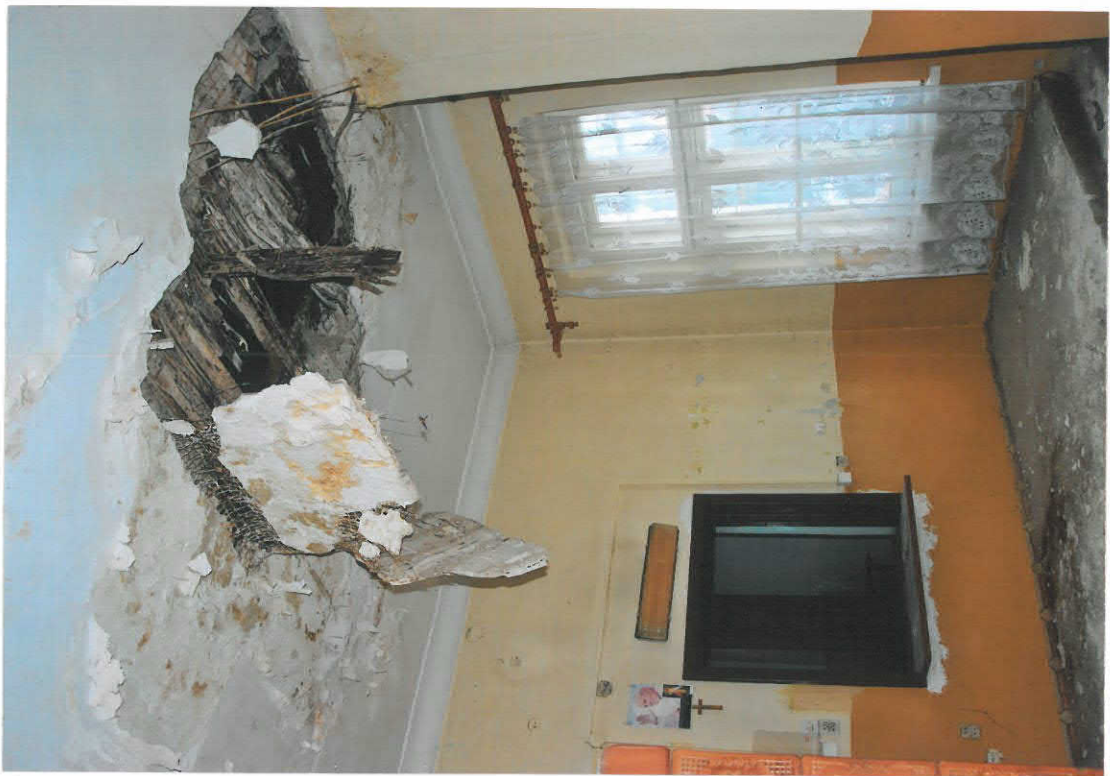
Fot. 41. Dworzec kolejowy w Skawinie z 1883 r. Stan zachowania przed konserwacją. Pomieszczenie na parterze - kasa. Rozległe zacieki z spadającym tynkiem z sufitu, zgnite drewniane poszycie i belki.  
Lipiec 2015. Fot T. Sokal.

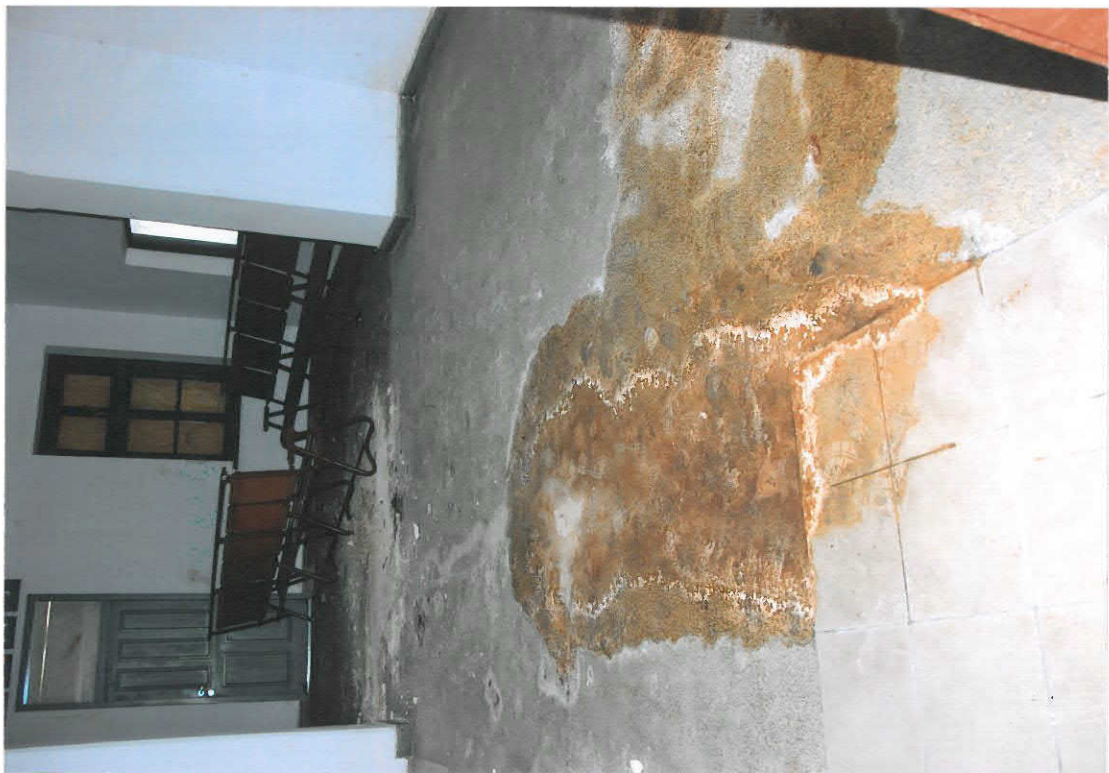
Fot. 42. Dworzec kolejowy w Skawinie z 1883 r. Stan zachowania przed konserwacją. Pomieszczenie na parterze, hol główny. Zniszczenia i uzupełnienia posadzki lastrykowej.  
Lipiec 2015. Fot T. Sokal.

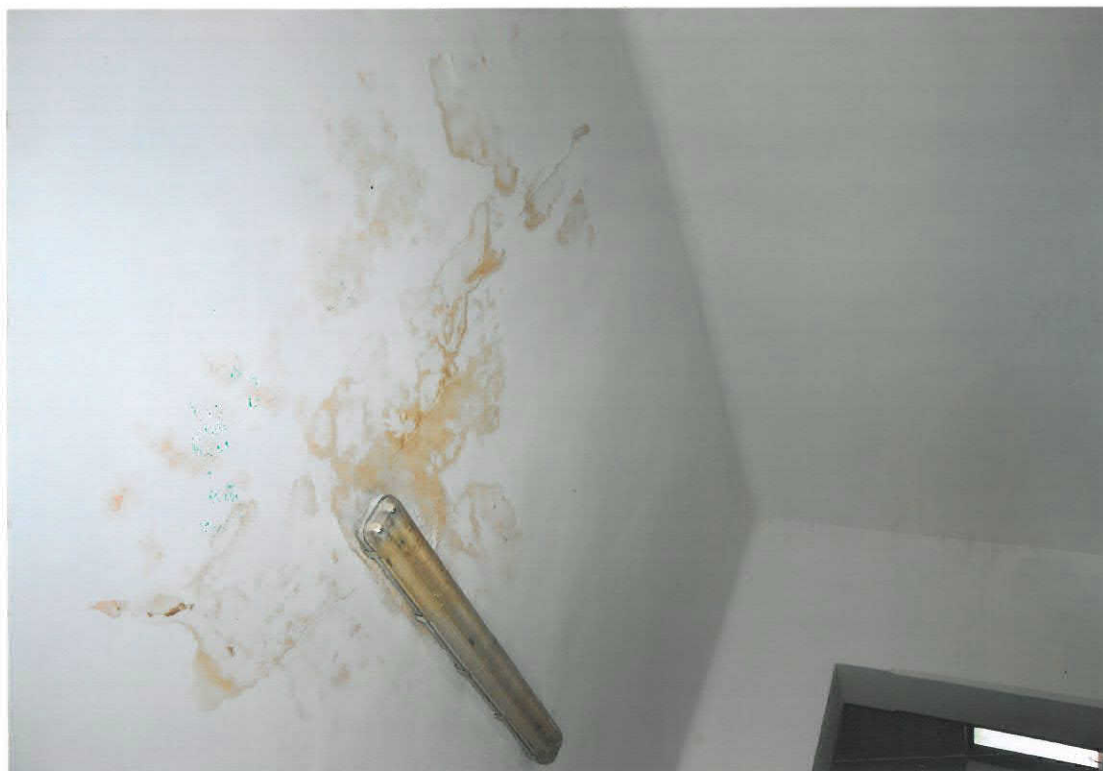
Fot. 44. Dworzec kolejowy w Skawinie z 1883 r. Stan zachowania przed konserwacją. Pomieszczenie na parterze- hool główny na parterze. Zacieki wilgoci na suficie. Lipiec 2015. Fot T. Sokal.

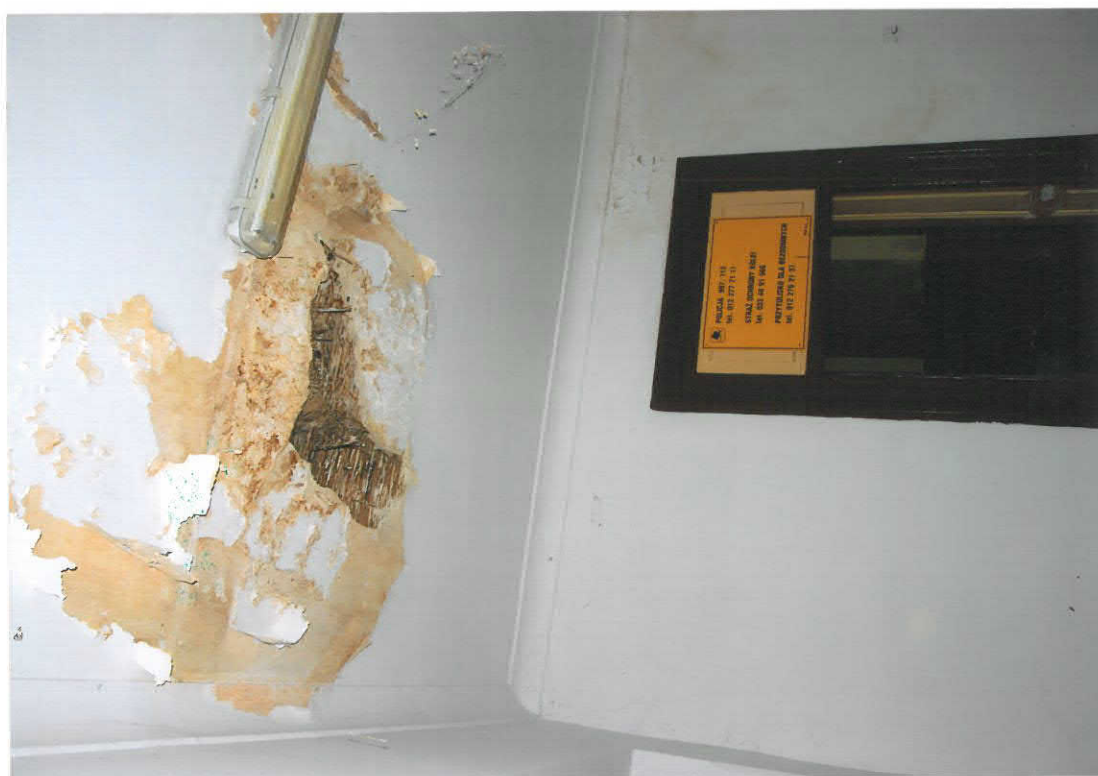
Fot. 50. Dworzec kolejowy w Skawinie z 1883 r. Stan zachowania przed konserwacją. Pomieszczenie na parterze. Rozległe zacieki i zniszczenia sufitu. Lipiec 2015. Fot T. Sokal.

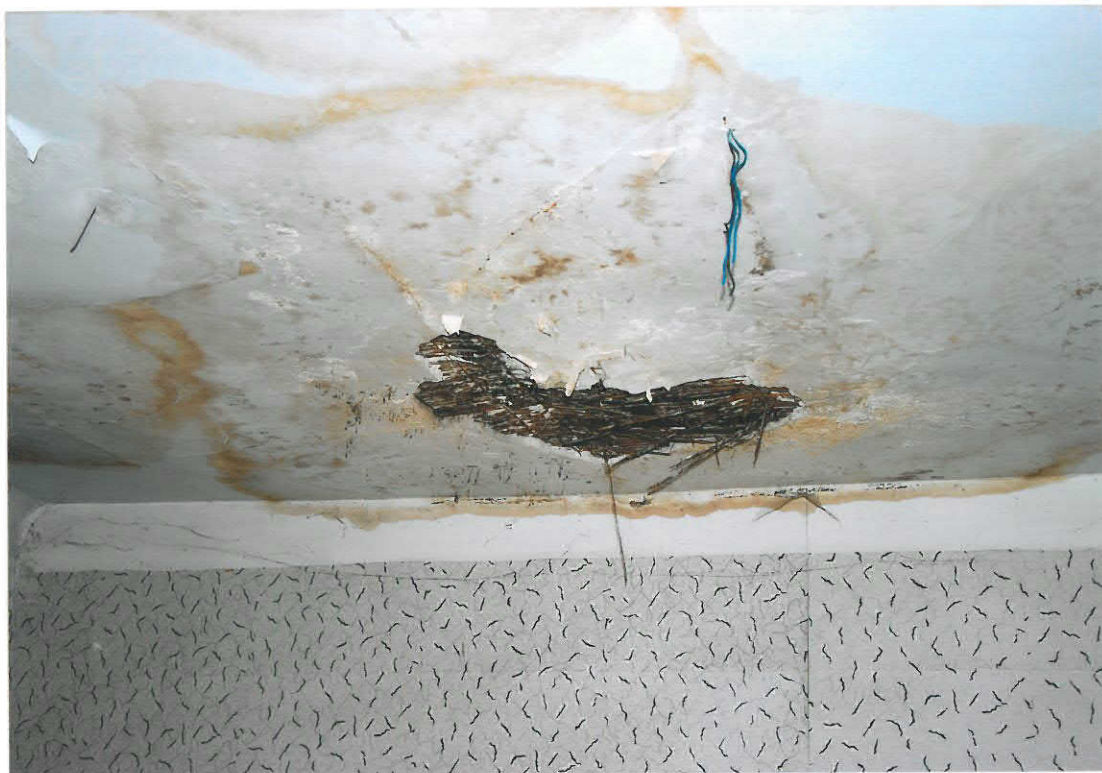
Fot. 51. Dworzec kolejowy w Skawinie z 1883 r. Stan zachowania przed konserwacją. Pomieszczenie na piętrze. Przeciekaający sufit. Lipiec 2015. Fot T. Sokal.

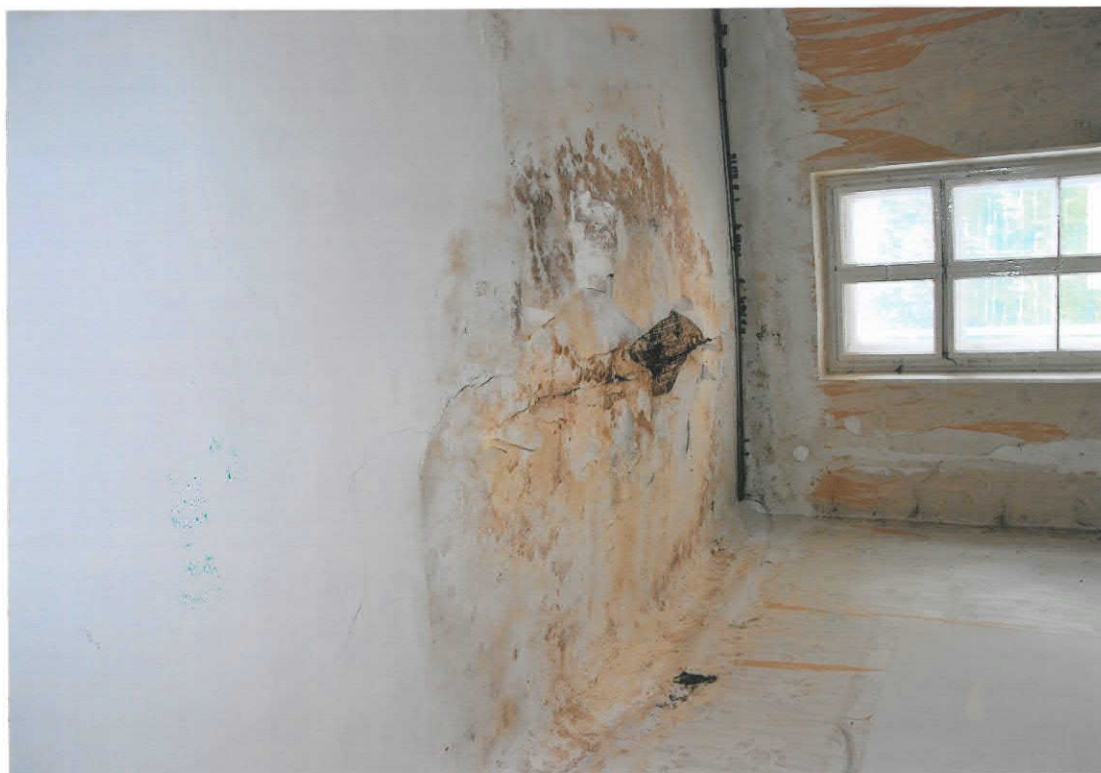
Fot. 52. Dworzec kolejowy w Skawinie z 1883 r. Stan zachowania przed konserwacją. Pomieszczenie na piętrze. Zacieki i zniszczenia na suficie i ścianach. Lipiec 2015. Fot T. Sokal.
