PROGRAM KONSERWATORSKI  
DOTYCZĄCY RENOWACJI  
DWORCA KOLEJOWEGO  
Z 1883 R. W SKAWINIE.

Lipiec 2015

Opr. Tadeusz Sokal

## **OPIS INWENTARYZACYJNY.**

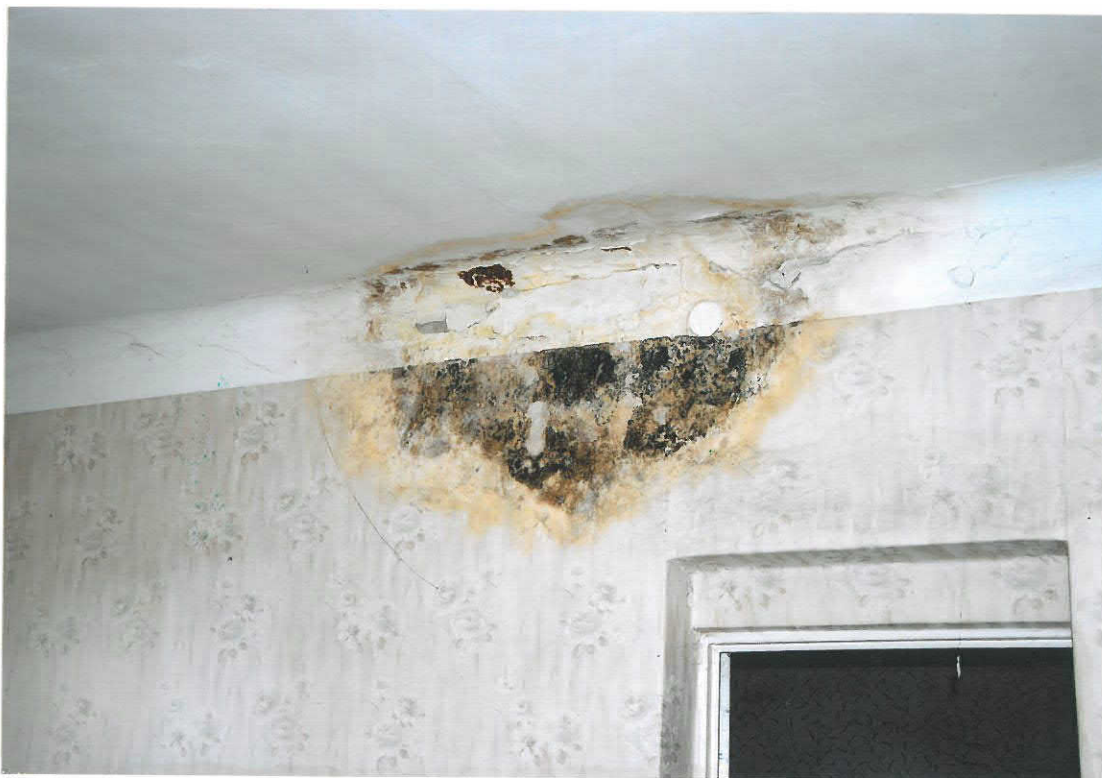
Fot. 54. Dworzec kolejowy w Skawinie z 1883 r. Stan zachowania przed konserwacją. Pomieszczenie na piętrze. Zacieki i rozwijające się pleśnie. Lipiec 2015. Fot T. Sokal.

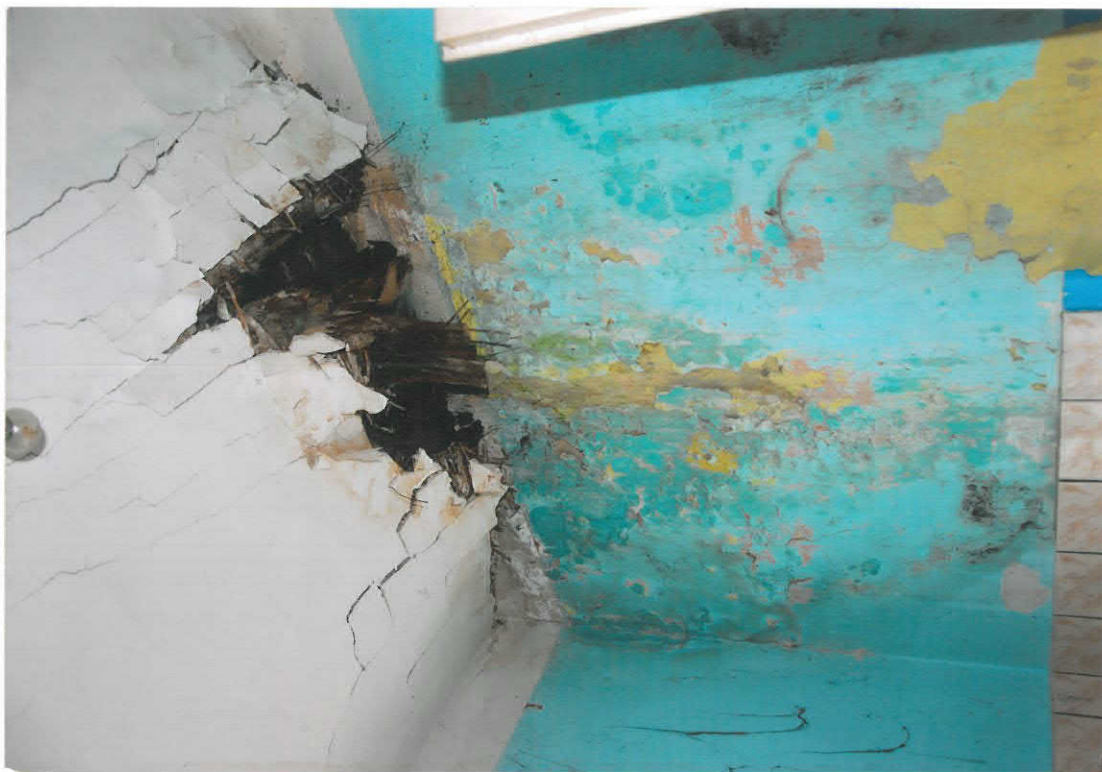
Fot. 55. Dworzec kolejowy w Skawinie z 1883 r. Stan zachowania przed konserwacją. Pomieszczenia na parterze. Fragment sufitu i zmurszałej ściany. Lipiec 2015. Fot T. Sokal.

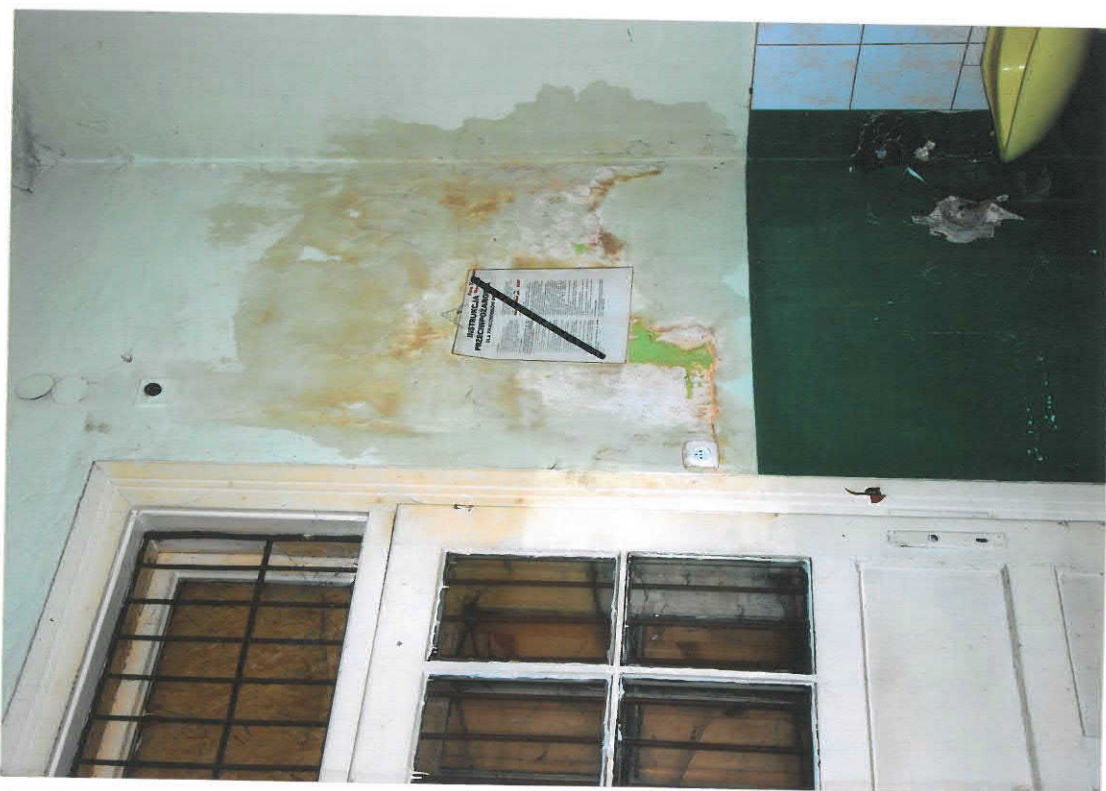
Fot. 58. Dworzec kolejowy w Skawinie z 1883 r. Stan zachowania przed konserwacją. Pomieszczenie na parterze. Fragment wnętrza ze zniszczoną stolarką drzwiową i zawilgoconą ścianą. Lipiec 2015. Fot T. Sokal.
