PROGRAM PRAC KONSERWATORSKICH

W ROKU 2018 – 2019

REWITALIZACJA ZABYTKOWEGO CENTRUM BOCHNI – RELIKTY ARCHITEKTURY MURÓWANEJ I DREWNIANEJ, ODKRYTE NA RYNKU

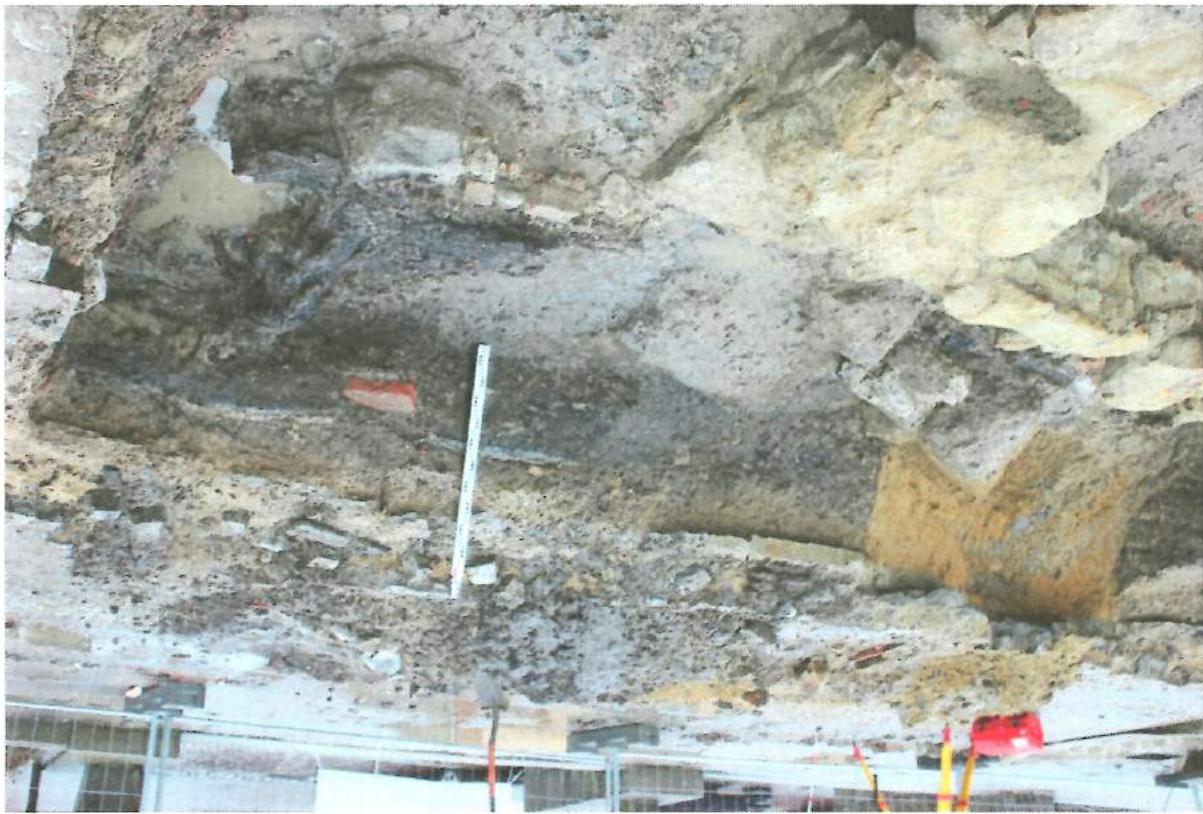
muru są poluzowane, belki obiekty w uległy całkowitej destrukcji.
Widoczny stan zachowanego murów wraz z poduszkami schodowymi oraz obiekty drewniane. Kamienne w kominie
Foto. 4. Bocznia, rewitalizacja rynku, program prac konserwatorskich. Relikty ratusza w trakcie odstaniania, poziom I.

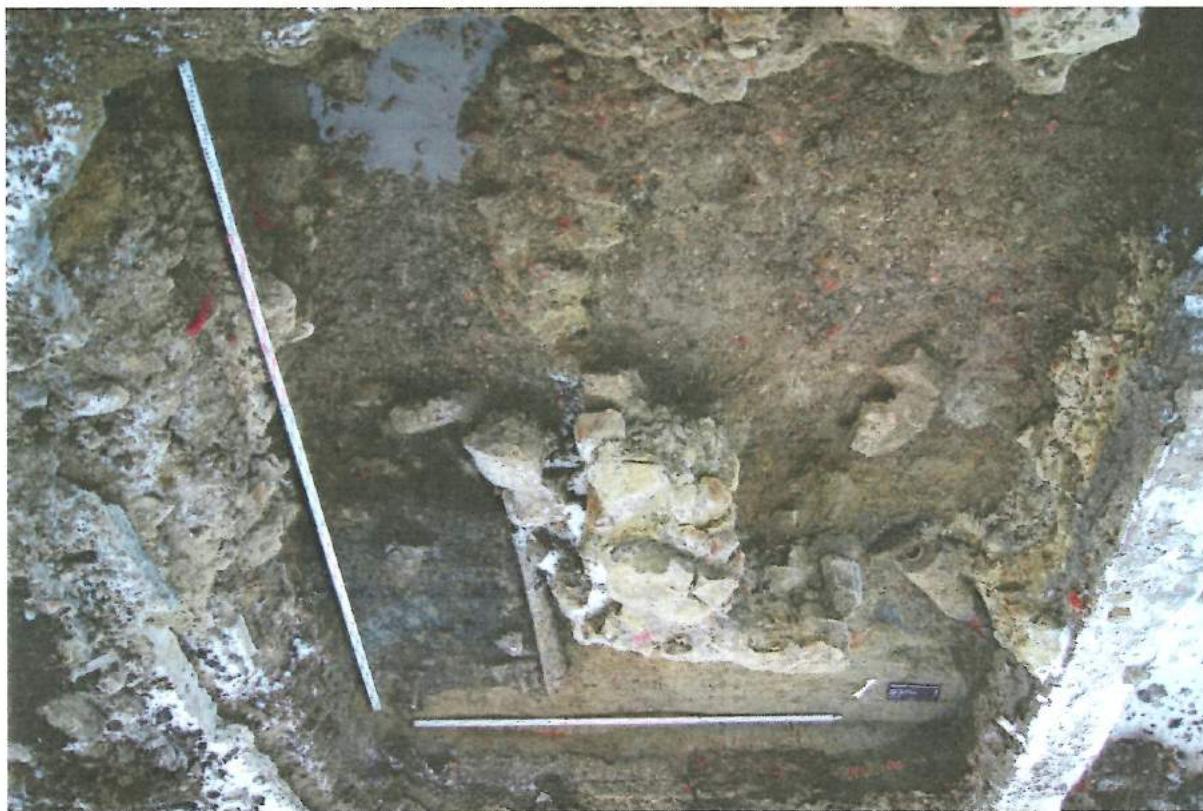
zachowanego murów oraz obiekty drewniane. Kamienne w kominie muru są poluzowane, obiekt w postaci spaleńczy.
Foto. 3. Bocznia, rewitalizacja rynku, program prac konserwatorskich. Relikty ratusza w trakcie odstaniania. Widoczny stan

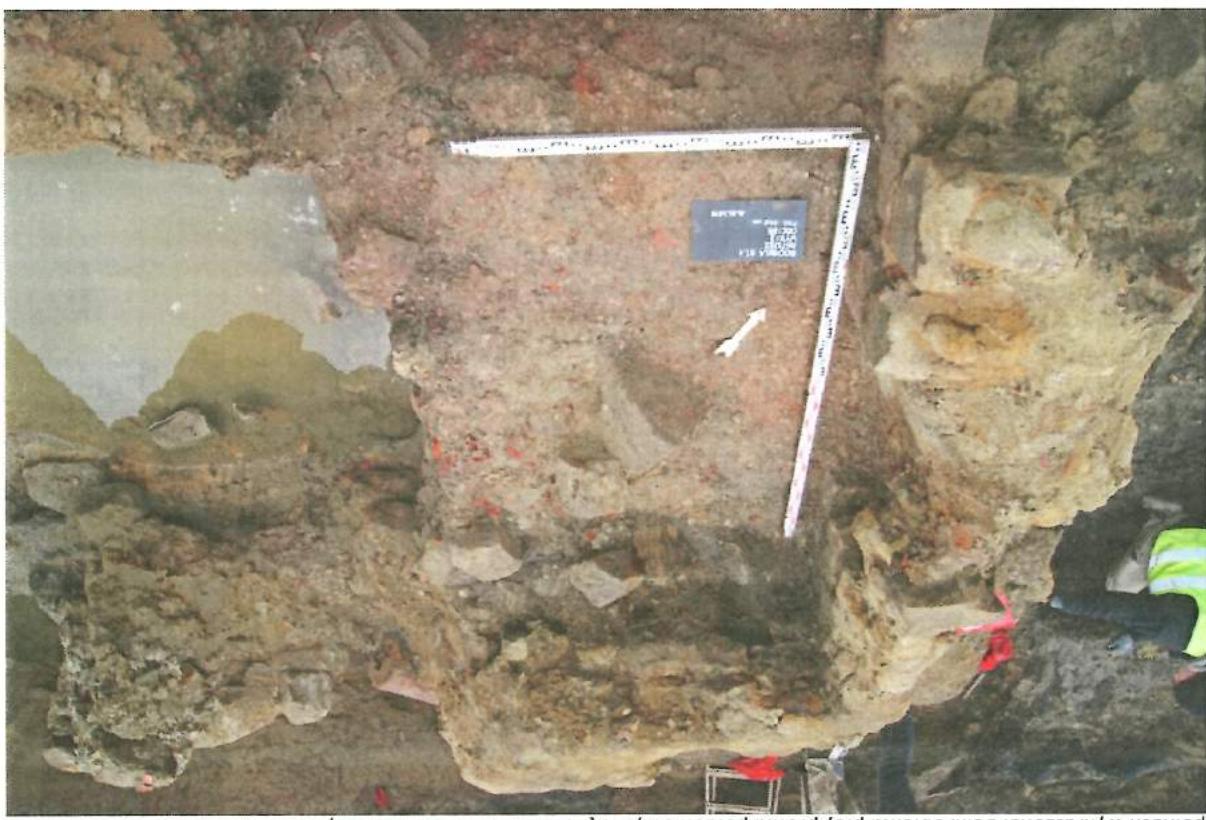
muruje jest w stanie destrukcyjny.

Fot. 6. Bocznia, rewitalizacja rynku, program prac konserwatorskich. Relikty ratusza w trakcie odstaniania, eksploracja węgry, pozycja 2. Widoczny stan zachowanego muru. Kamienne w koronie muru są poluzowane, zaprawa w strukturze spłyniech wykuszona. Bilek obiekty przy profilu poludniowym są zachowane w stanie dobrym.

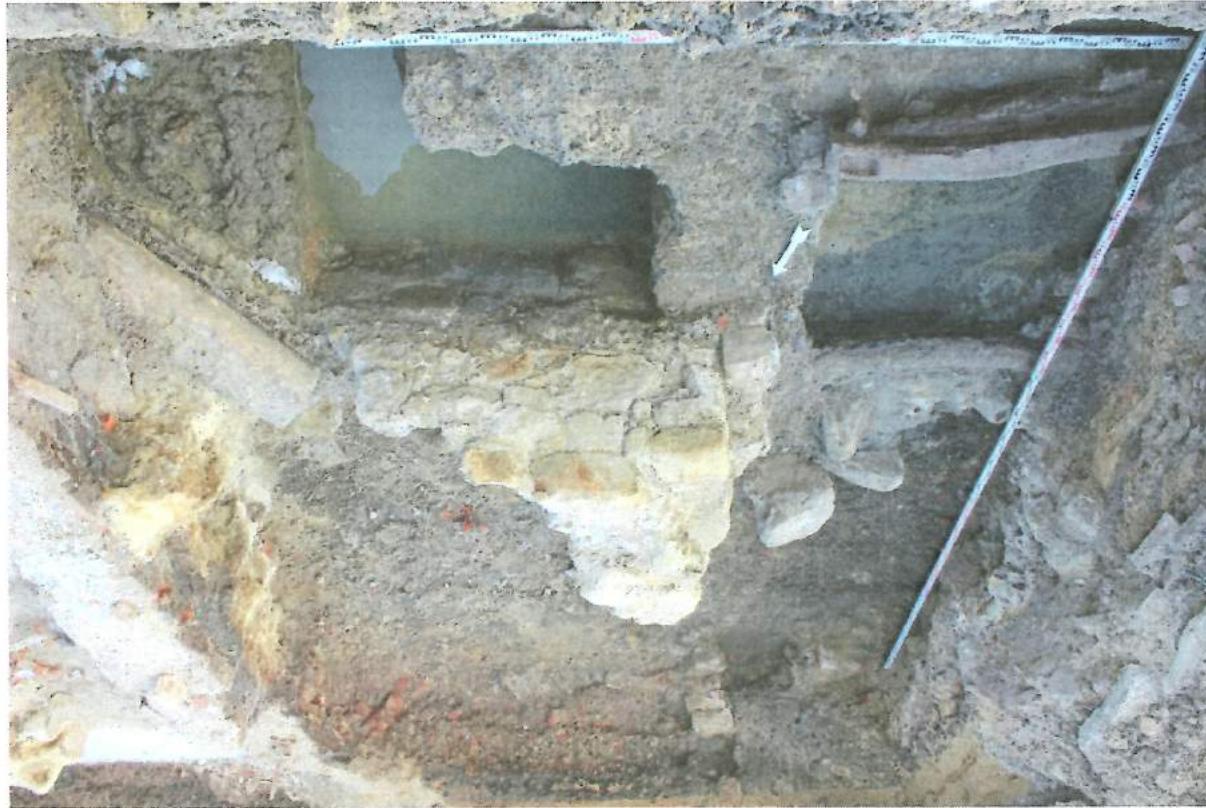
Fot. 5. Bocznia, rewitalizacja rynku, program prac konserwatorskich. Relikty ratusza w trakcie odstaniania pozycja 2. Widoczny stan zachowanego muru oraz obiekty drewnianych. Kamienne w koronie muru są poluzowane, zaprawa w spłyniech wykuszona. Bilek obiekty przy profilu poludniowym są zachowane w stanie dobrym.

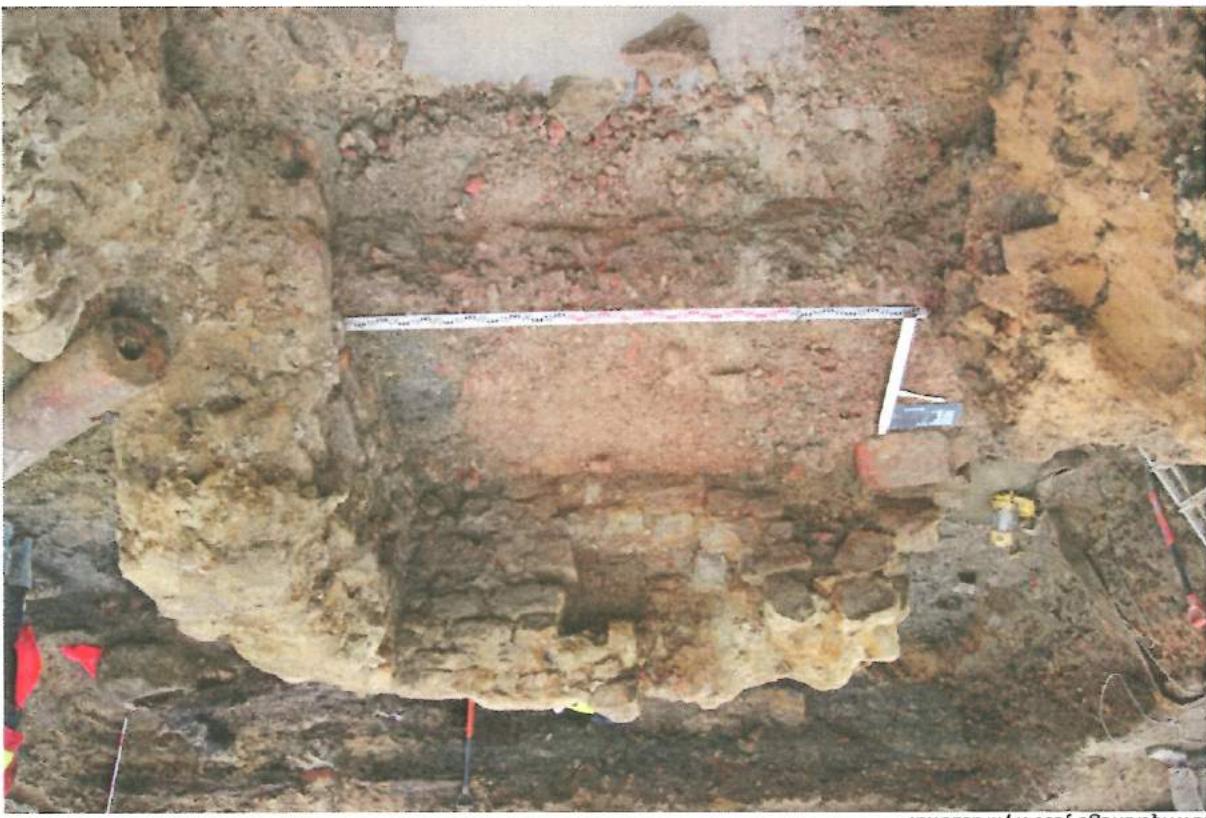
wewierznego jest wykuszona.

Fot. 8. Bochnia, rewitalizacja rynku, program prac konserwatorskich. Relikty ratująca w trakcie odstaniania, pozycja 2

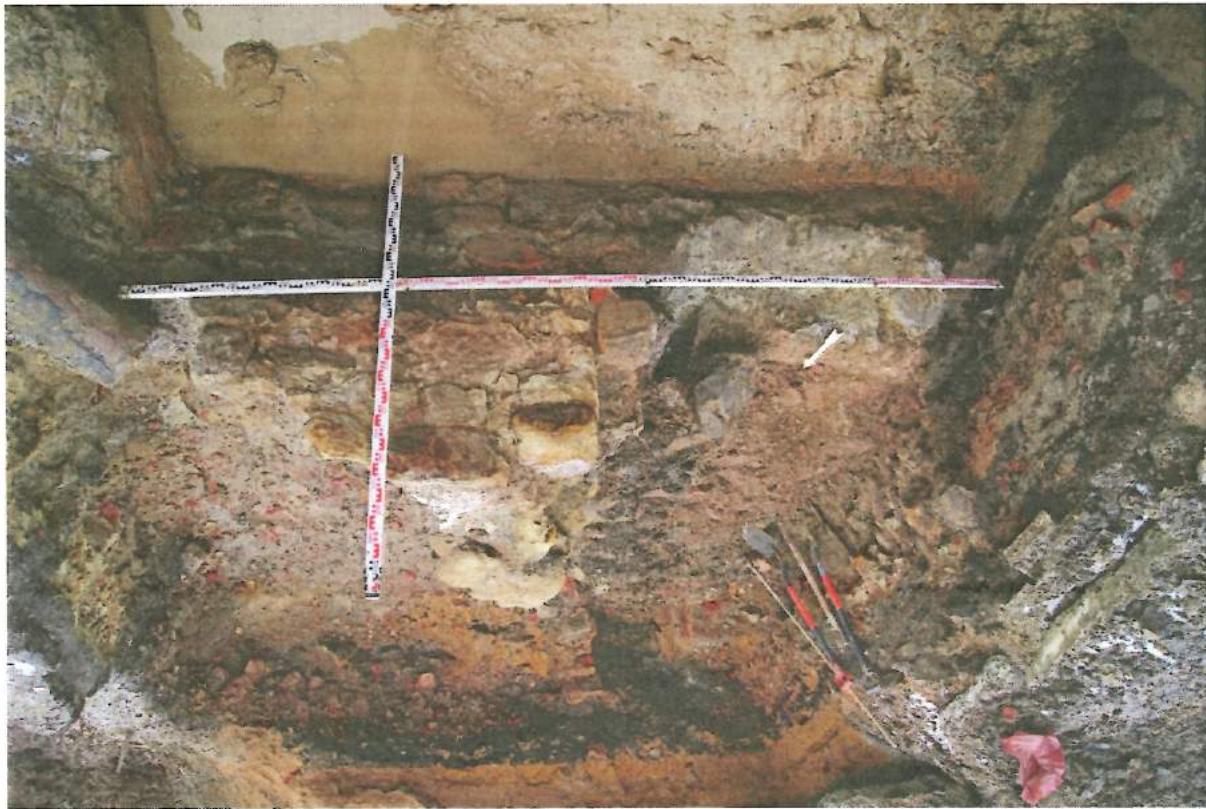
wewierznego jest wykuszona.

Fot. 7. Bochnia, rewitalizacja rynku, program prac konserwatorskich. Relikty ratująca w trakcie odstaniania, pozycja 2

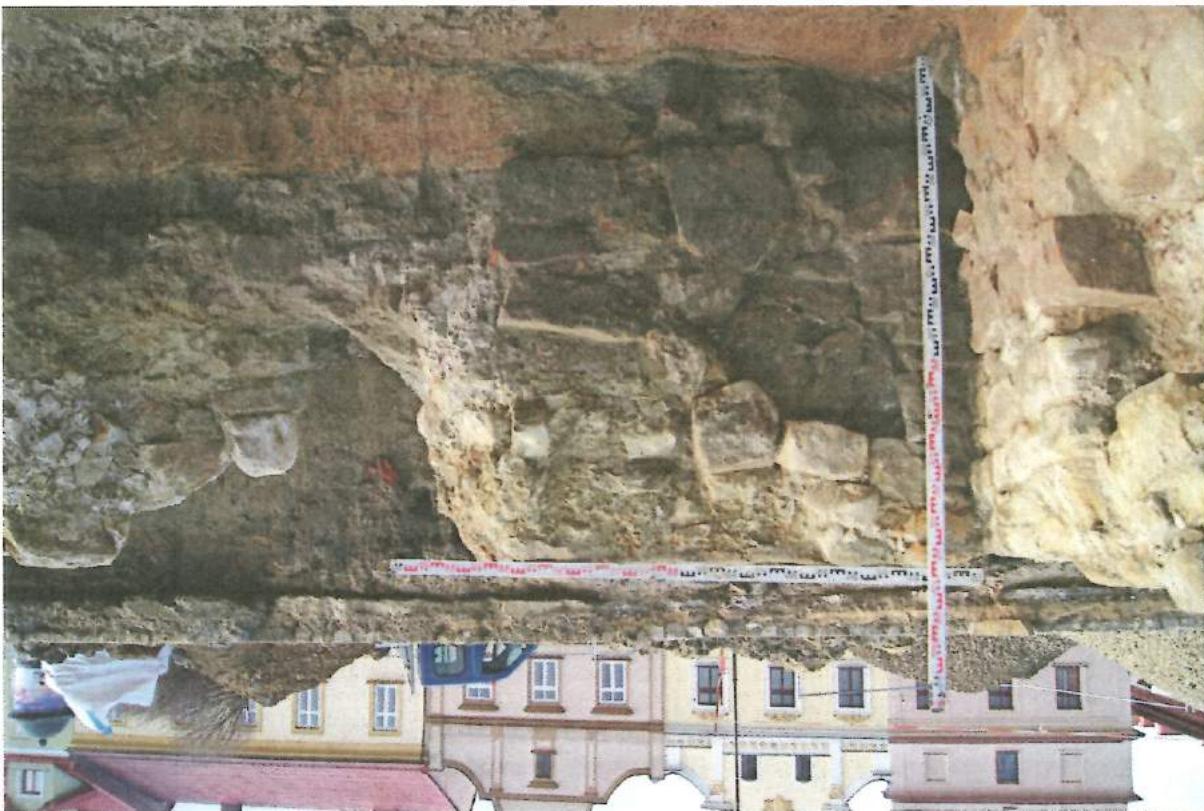
wewietznego jest wykuszona.

Fot. 10. Bochnia, rewitalizacja rynku, program prac konserwatorskich. Relikty ratusza w trakcie odstaniania, poziom 3

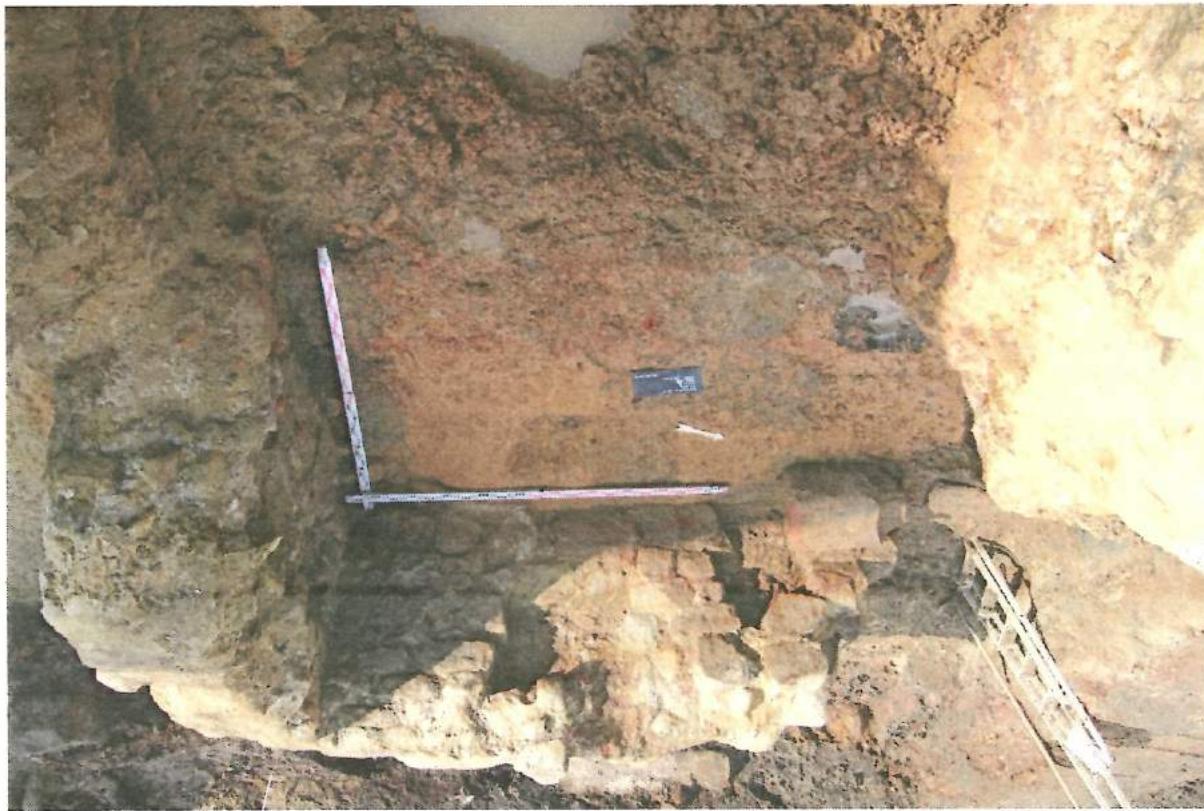
wewietznego jest wykuszona.

Fot. 9. Bochnia, rewitalizacja rynku, program prac konserwatorskich. Relikty ratusza w trakcie odstaniania poziom 2

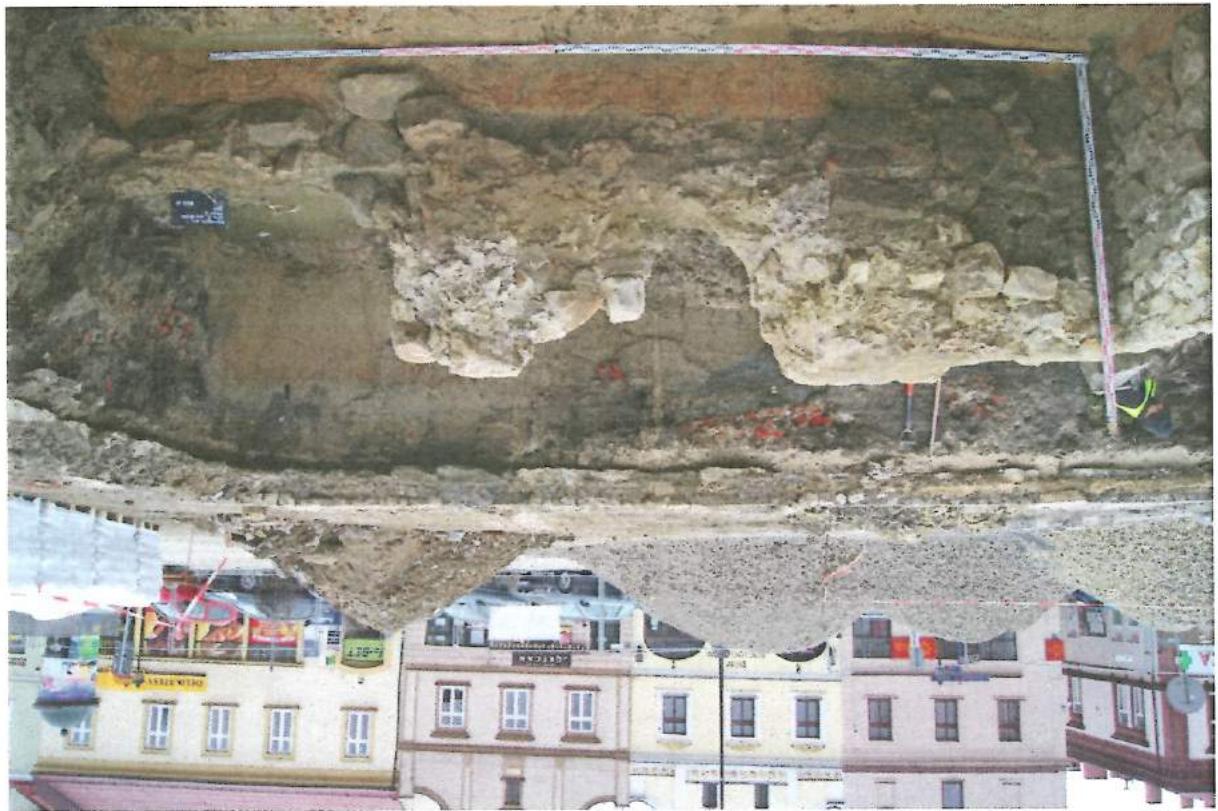
Widoczny stan zachowanego jesiennego wykruszenia, w strukturze zdezelitęgrowsza.

Fot. 11. Bochnia, rewitalizacja rynku, program prac konserwatorskich. Relikty ratująca w trakcie odstaniania, pozycja 3

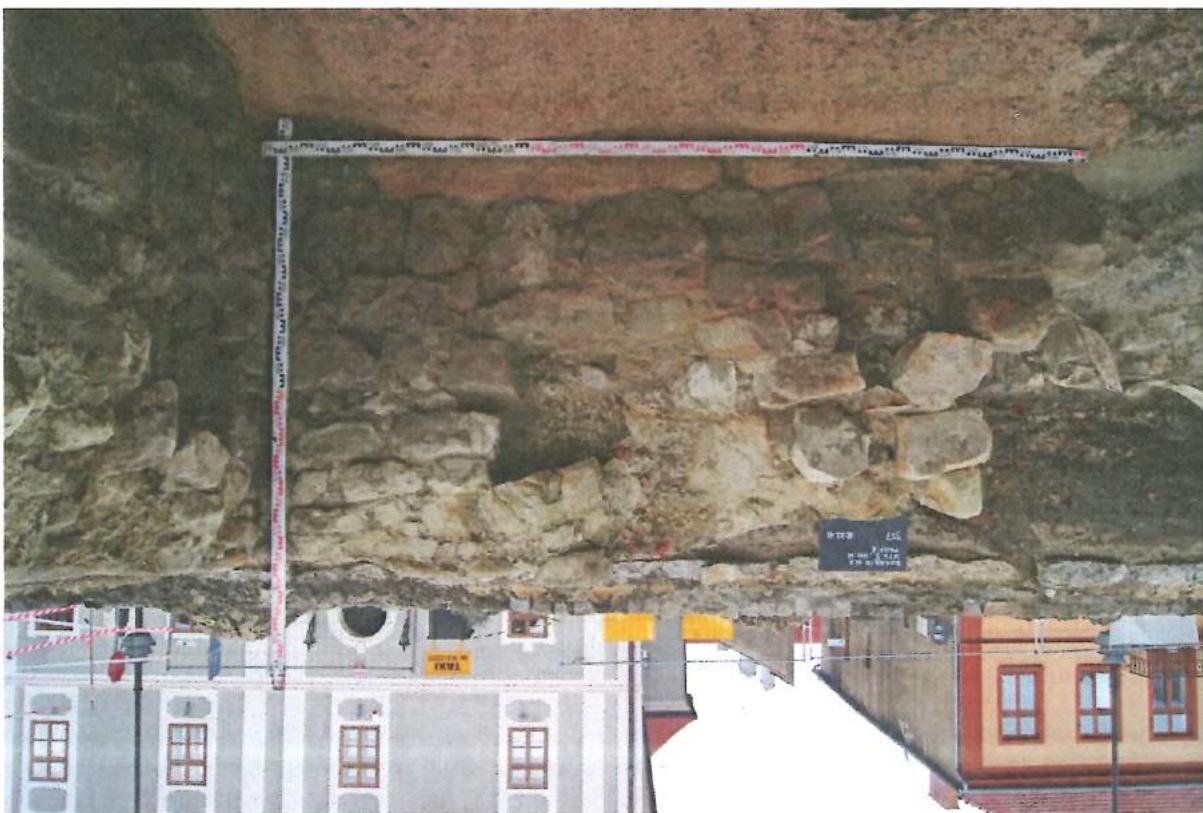
wewnetrznego jest wkruszoną, w strukturze dzewinie grovana. Widoczny stan zachowanego murów. Kamienie w koronie muru wchodzącego są poluzowane, zaprawa w spoinach licząc Fot. 16. Bochnia, rewitalizacja rynku, program prac konserwatorskich. Relikty ratusza w trakcie odstaniania, pozycja 3

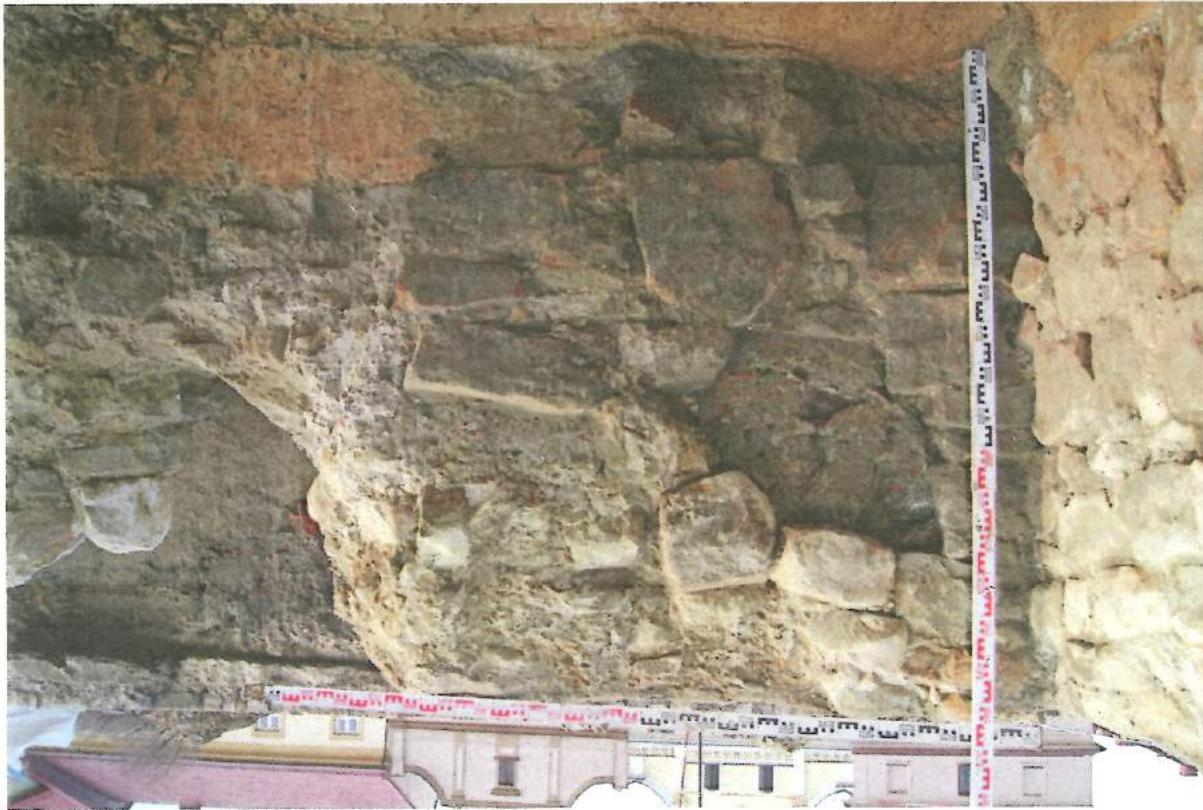
Widoczny stan zachowanego jest wkruszenia, w strukturze dziesięciogrodzana. Widoczne posadzki wewnętrzne stopy fundamentowe].
Fot. 17. Bochnia, rewitalizacja rynku, program prac konserwatorskich. Relikty ratusza w trakcie odstaniania, pozycja 3

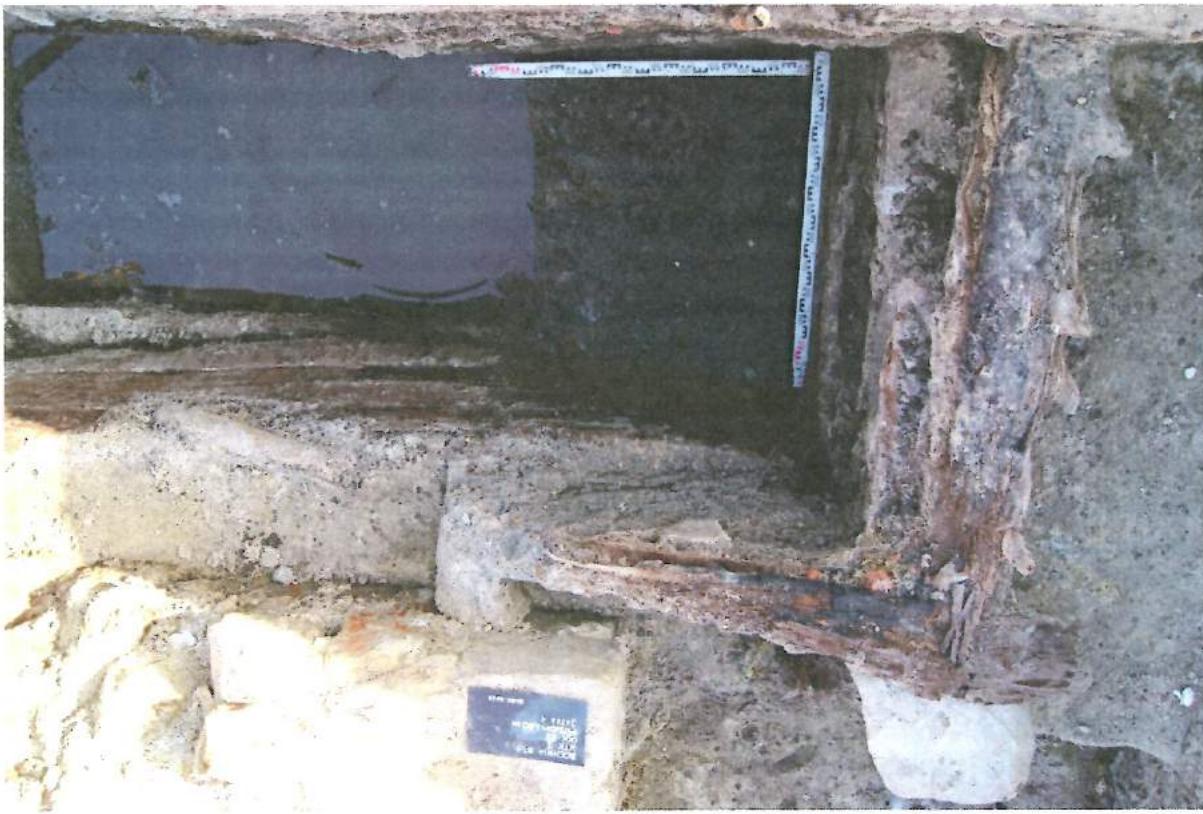
drewniany nazwany jatka w trakcie eksploracji wnetrza. Beki gorme w stanie destruktu, dolne w stanie dobyty.

Fot.20. Bochnia, rewitalizacja rynku, program prac konserwatorskich. Relikty ratusza w trakcie odstaniania. Widoczny obiekt

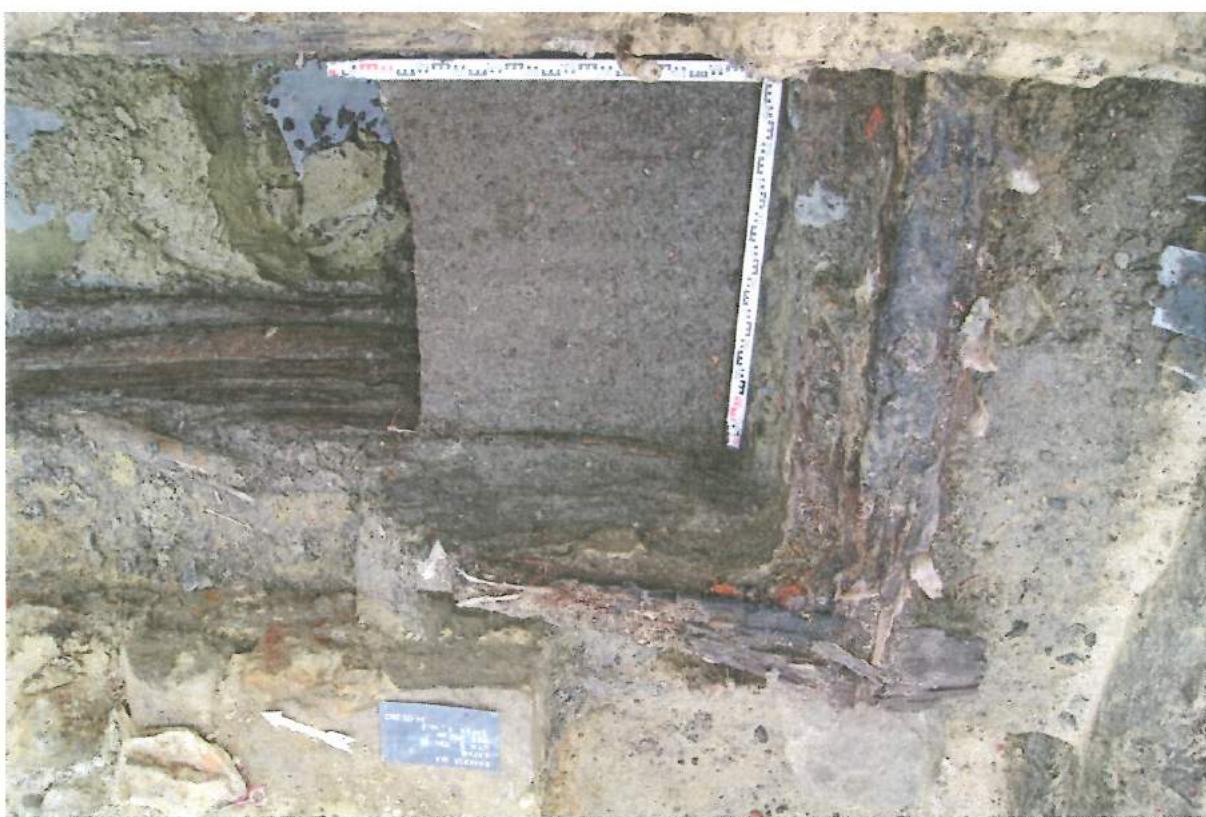
Fot. 21. Bochnia, rewitalizacja rynku, program prac konserwatorskich. Badania w rejonie ratusza. Widoczny obiekt drewniany nazwany jatką w trakcie eksploracji wnętrza i wypomowania wody. Biegły głoźnie w stanie destrukcyjnym, dolne partie dobrym.

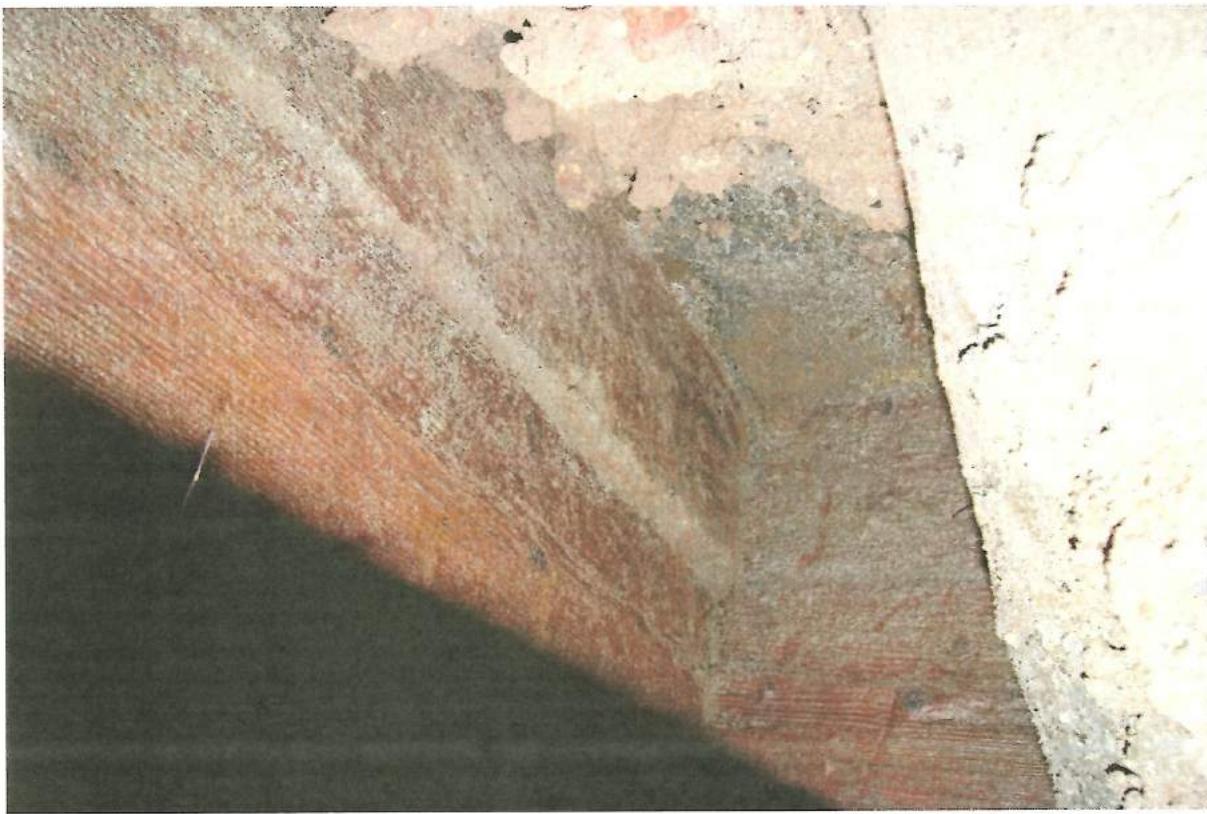
Fot. 24. Bochnia, rewitalizacja rynku, program prac konserwatorskich. Badania w rejonie ratusza. Widoczne wnętki drewniane nazwanejo jatka w trakcie eksploracji wnętki. Beki dolne w stanie dobrym.

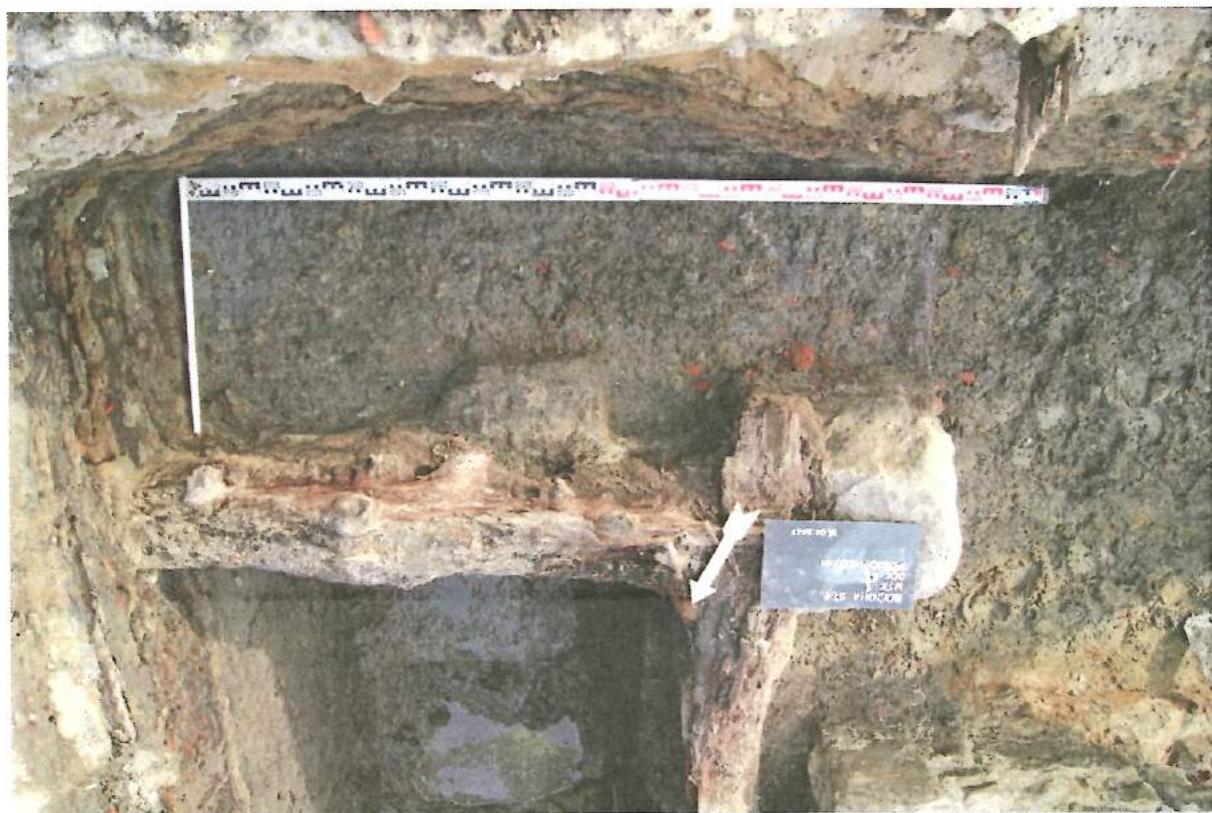
Fot. 23. Bochnia, rewitalizacja rynku, program prac konserwatorskich. Badania w rejonie ratusza. Widoczny obiekt drewniany nazwany jatką w trakcie eksploracji wnętki. Beki górnego stania deszczu, dolne w stanie dobrym.

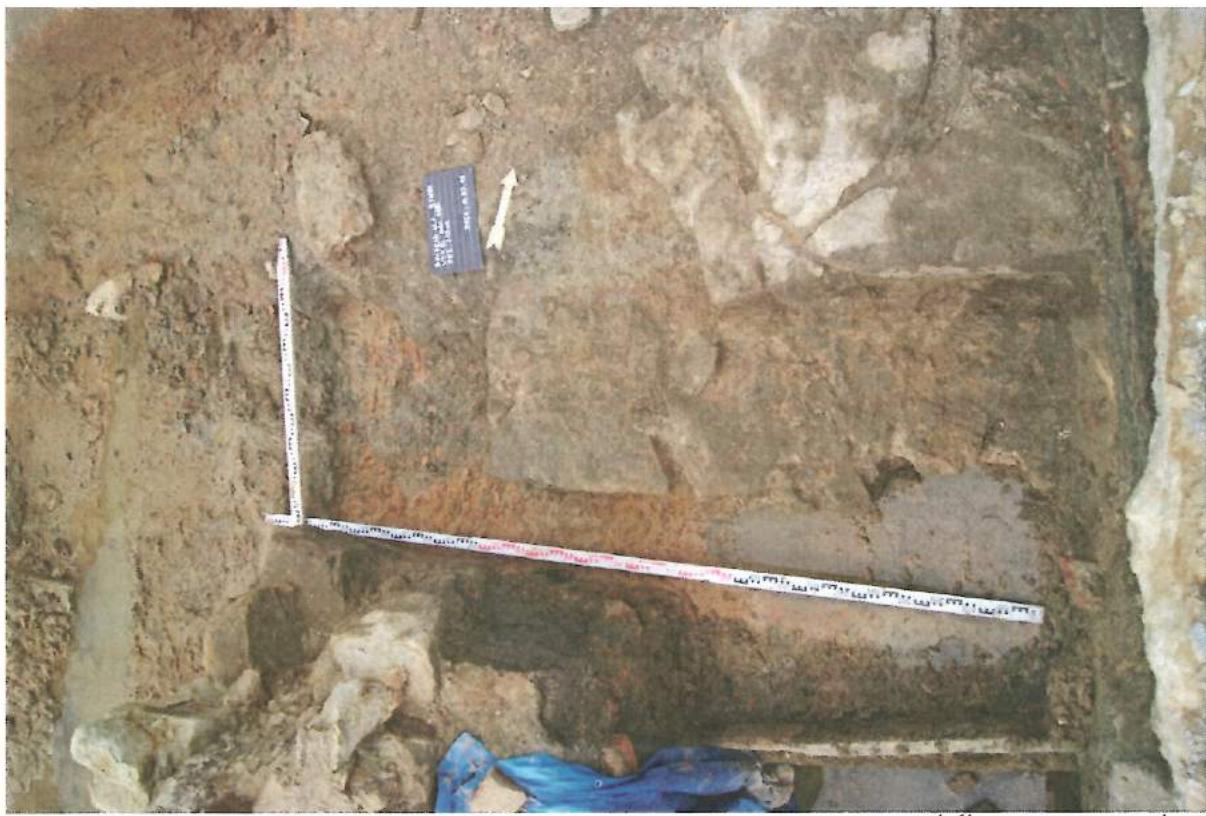
Fot. 26. Bocznia, rewitalizacja rynku, program prac konserwatorskich. Relikty ratusza w trakcie odstaniania. Widoczny stan zachowany fragmentu muru wieży. Kamienie w koronie muru osadzone są w mocne zaprawie. Struktura muru jest w dobrym stanie konstrukcyjnym

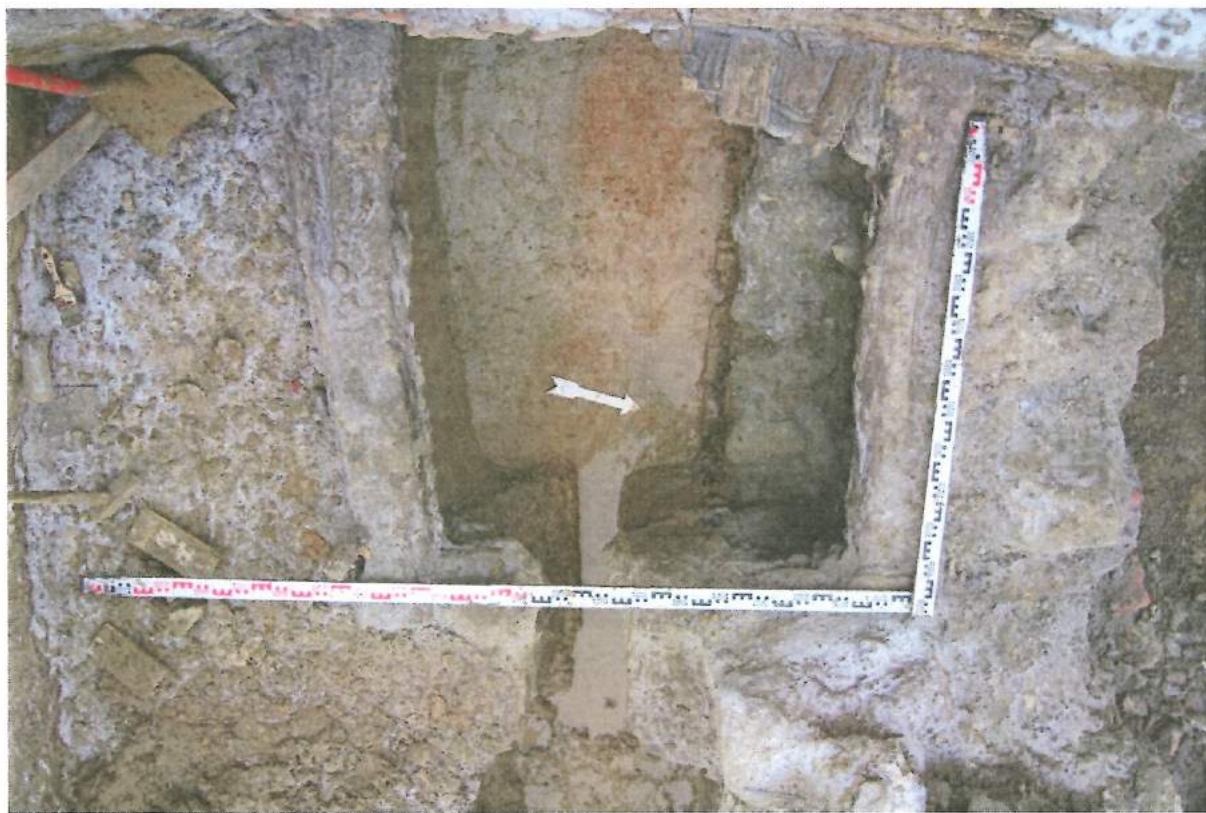
Fot. 25. Bocznia, rewitalizacja rynku, program prac konserwatorskich. Relikty ratusza w trakcie odstaniania, poziom 3. Widoczny stan zachowany muru wieży. Kamienie w koronie muru osadzone są w mocne zaprawie. Struktura muru jest w dobrym stanie konstrukcyjnym

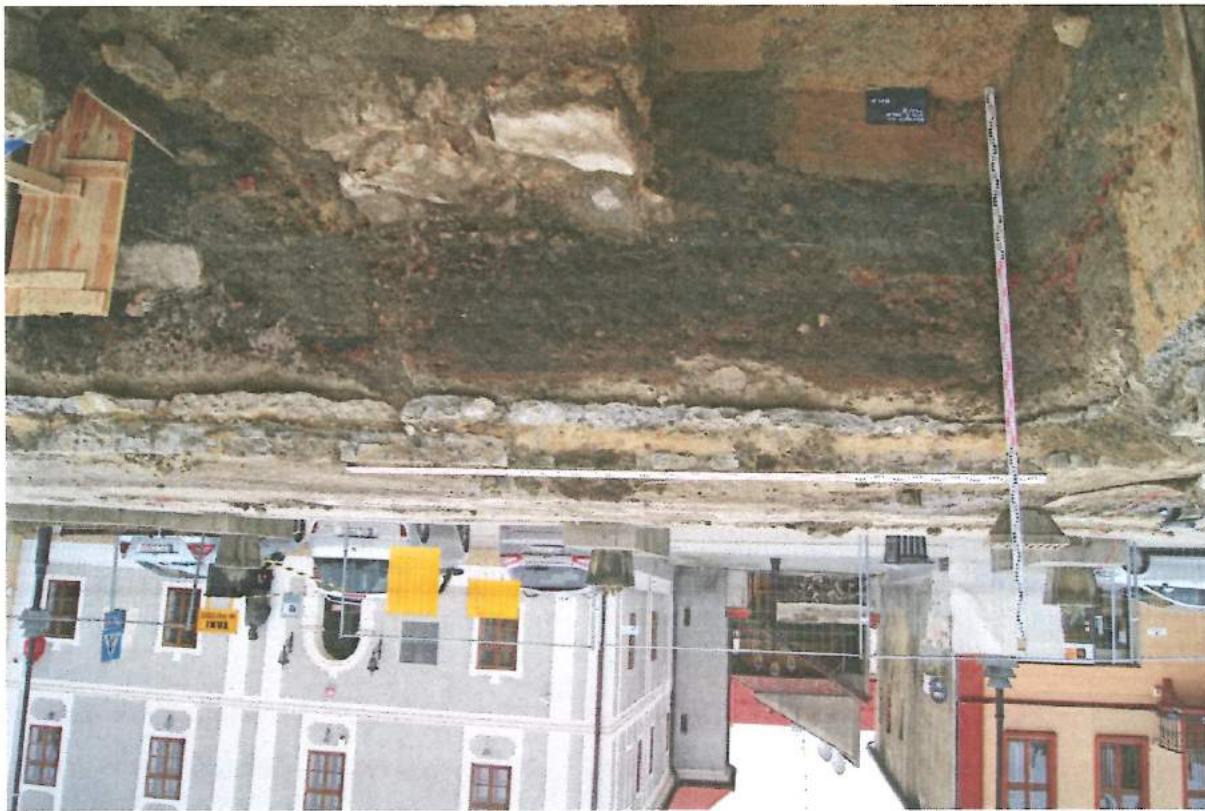
Widoczny stan zachowania muru wieży. Kamienie w koronie muru osadzone są w mocnej zaprawie. Struktura muru jest w dobrym stanie konstrukcyjnym

Fot. 27. Bochnia, rewitalizacja rynku, program prac konserwatorskich. Relikty ratusza w trakcie odstaniania, poziom 3

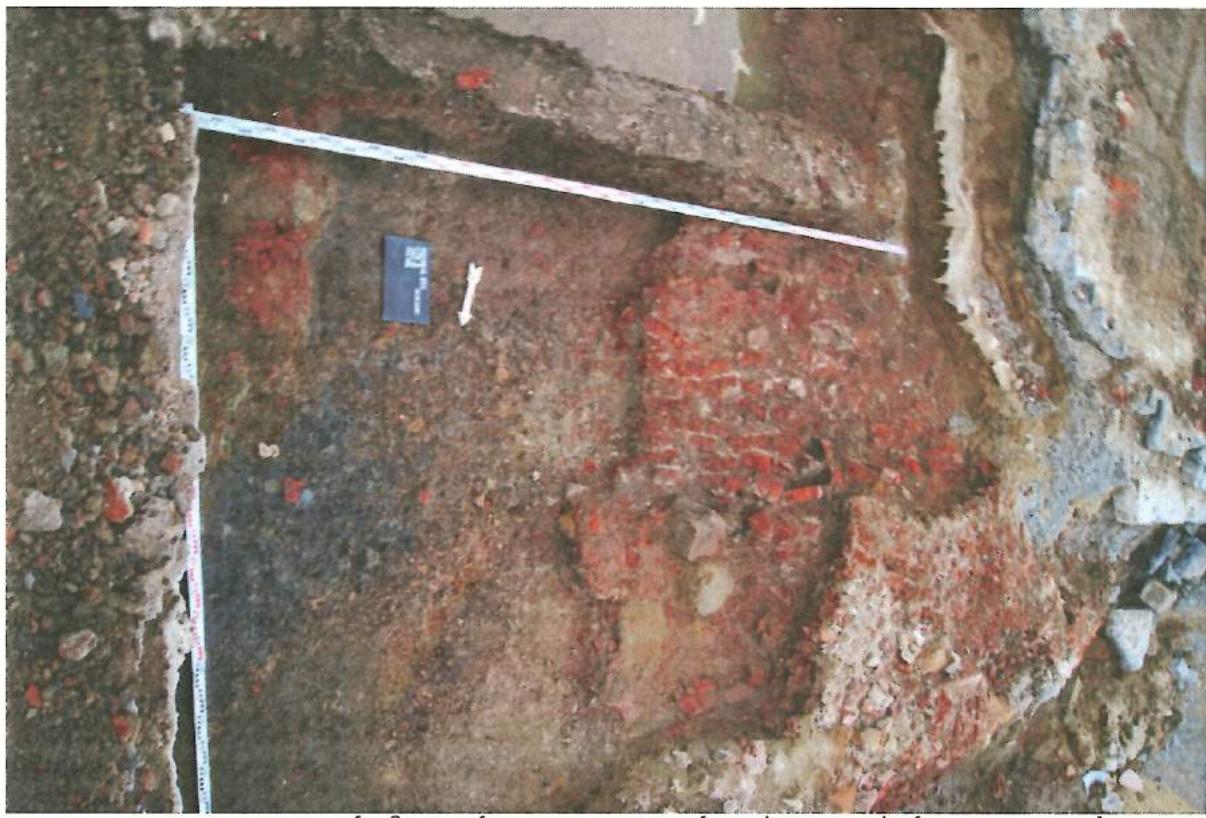
stanie catkowitej dezintegracji materiału.
Relikty sklepienia ceglanego piwnicy. Kamienie w kordonie muru osadzone są osadzone w słabej zaprawie. Sklepienie jest w fot. 30. Bocznia, rewitalizacja rynku, program prac konserwatorskich. Badania w części połnocno wschodniej ratująca stan zabytkowej murów w narożniku ratusza i sklepienia ceglanego piwnicy. Kamienie w kordonie muru osadzone są osadzone w słabej zaprawie. Sklepienie jest w stanie catkowitej dezintegracji materiału.

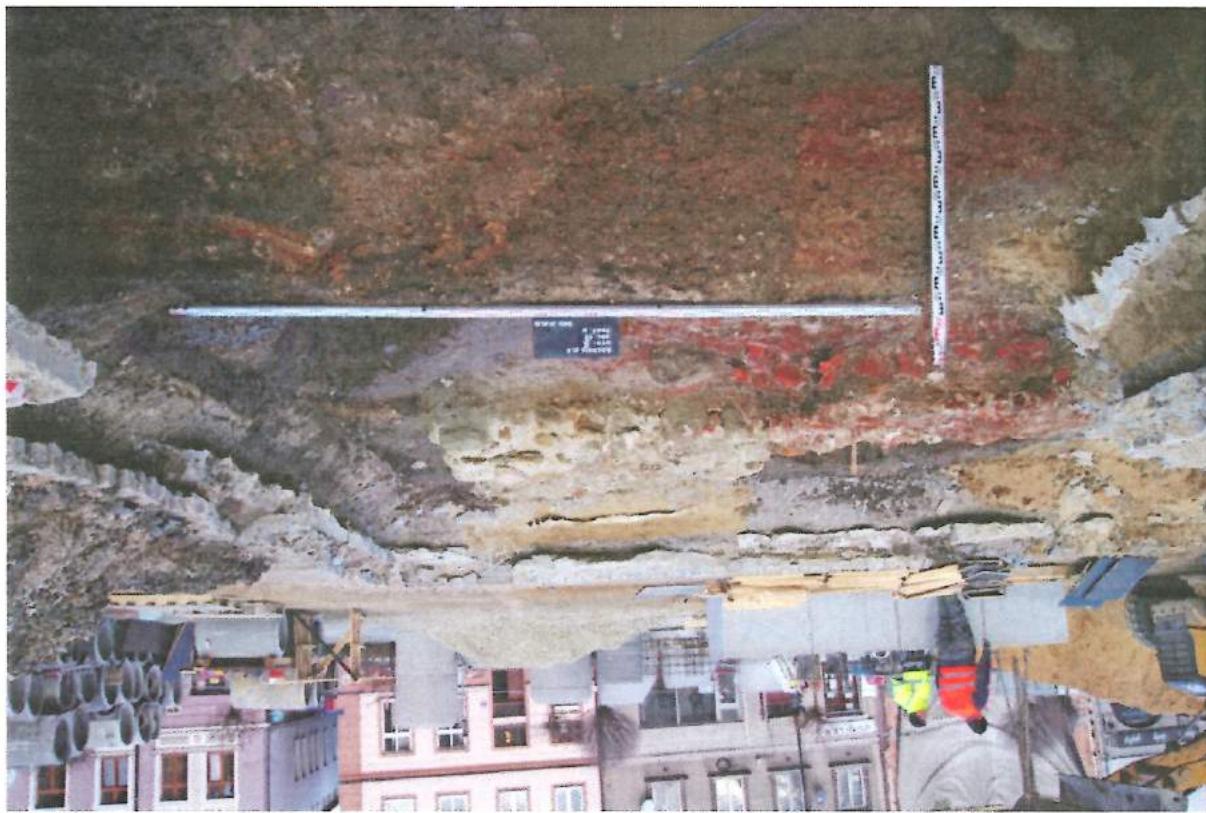
osadzone są osadzone w słabej zaprawie. Sklepienie jest w stanie catkowitej dezintegracji materiału.
wschodnia. Widoczny stan zachowania murów w narożniku ratusza i sklepienia ceglanego piwnicy. Kamienie w kordonie muru osadzone są osadzone w słabej zaprawie. Sklepienie jest w stanie catkowitej dezintegracji materiału.

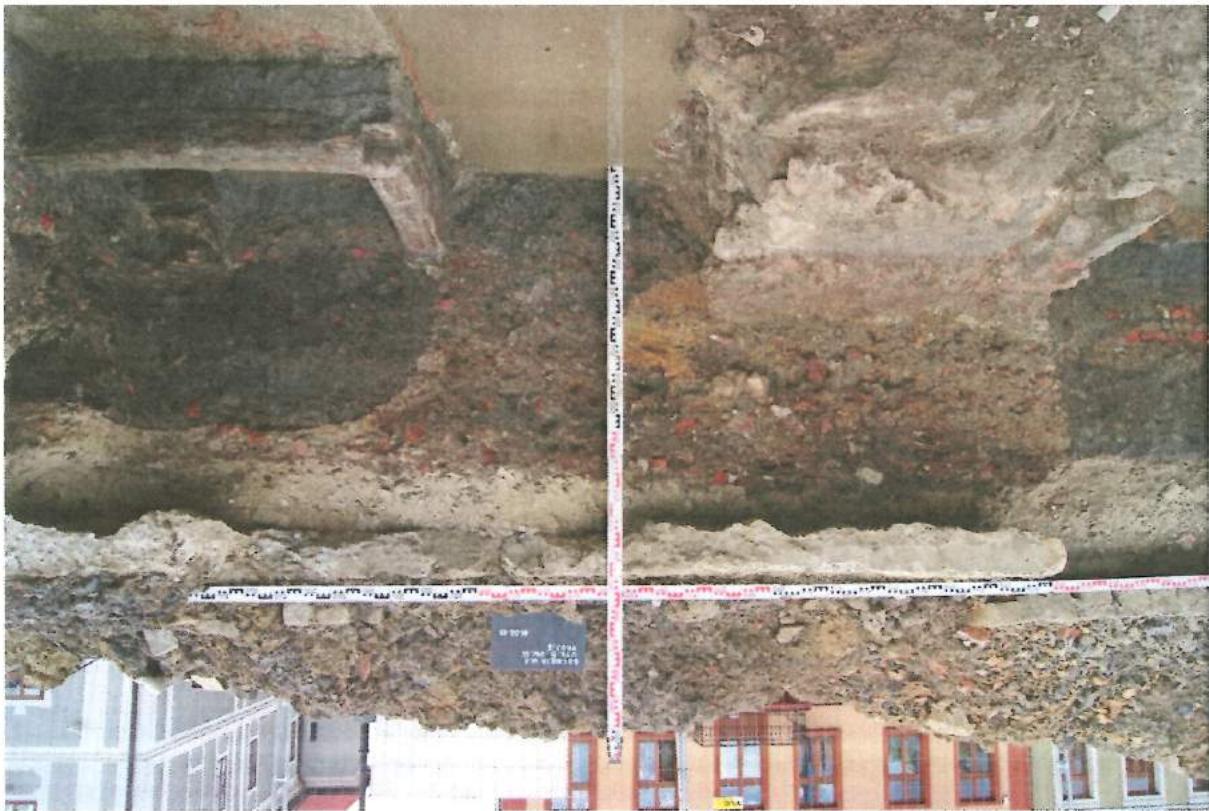
Fot. 32. Bochnia, rewitalizacja rynku, program prac konserwatorskich. Badania w części połnocno-wschodniej ratusza, dziki zaleganie w mokrym środowisku. Drewniana obudowa doli chlonnego, odstronietego przy profilu pionowym. Drewno zachowane jest w dobrym stanie, celta struktura zachowana jest w stanie destruktu.

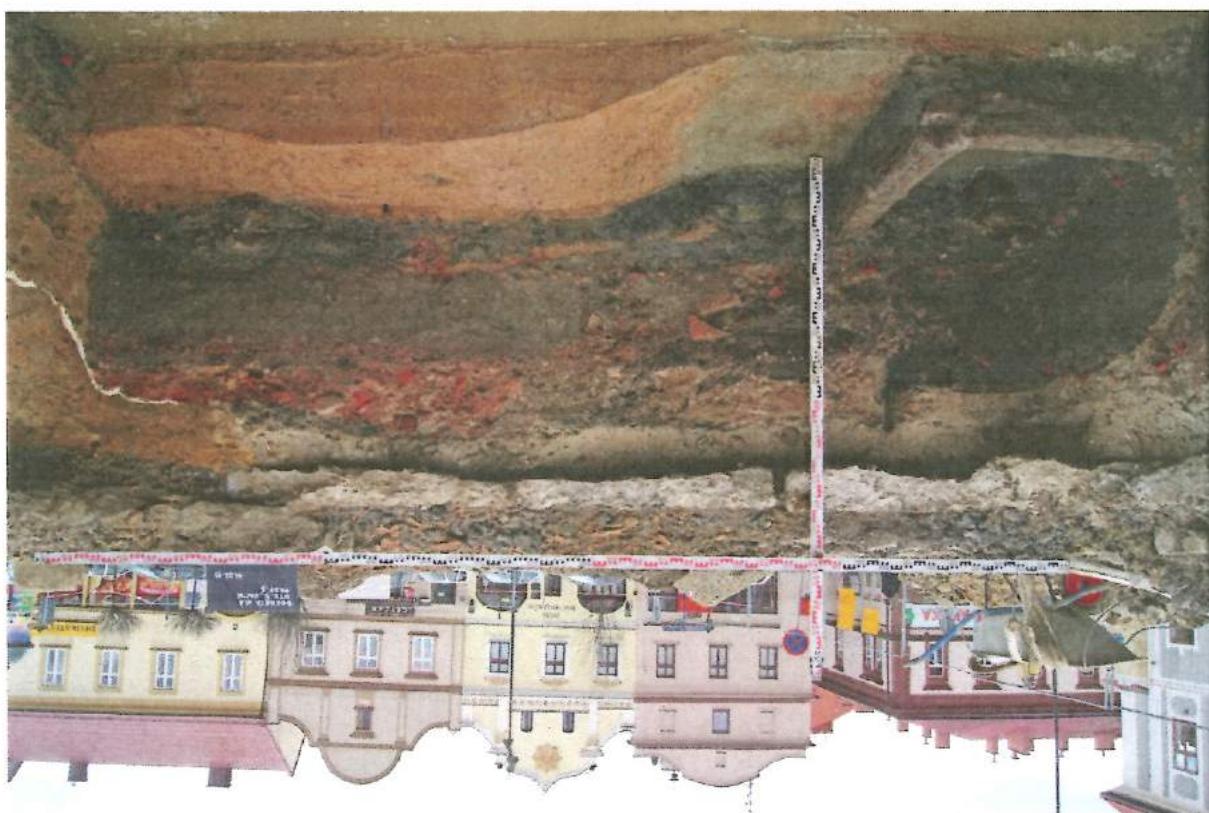
Fot. 31. Bochnia, rewitalizacja rynku, program prac konserwatorskich. Badania w części połnocno-wschodniej ratusza, dziki zaleganie w mokrym środowisku. Drewniana obudowa doli chlonnego, odstronietego przy profilu pionowym. Drewno zachowane jest w dobrym stanie,
