PROGRAM PRAC KONSERWATORSKICH

W ROKU 2018 – 2019

REWITALIZACJA ZABYTKOWEGO CENTRUM BOCHNI – RELIKTY ARCHITEKTURY MURÓWANEJ I DREWNIANEJ, ODKRYTE NA RYNKU

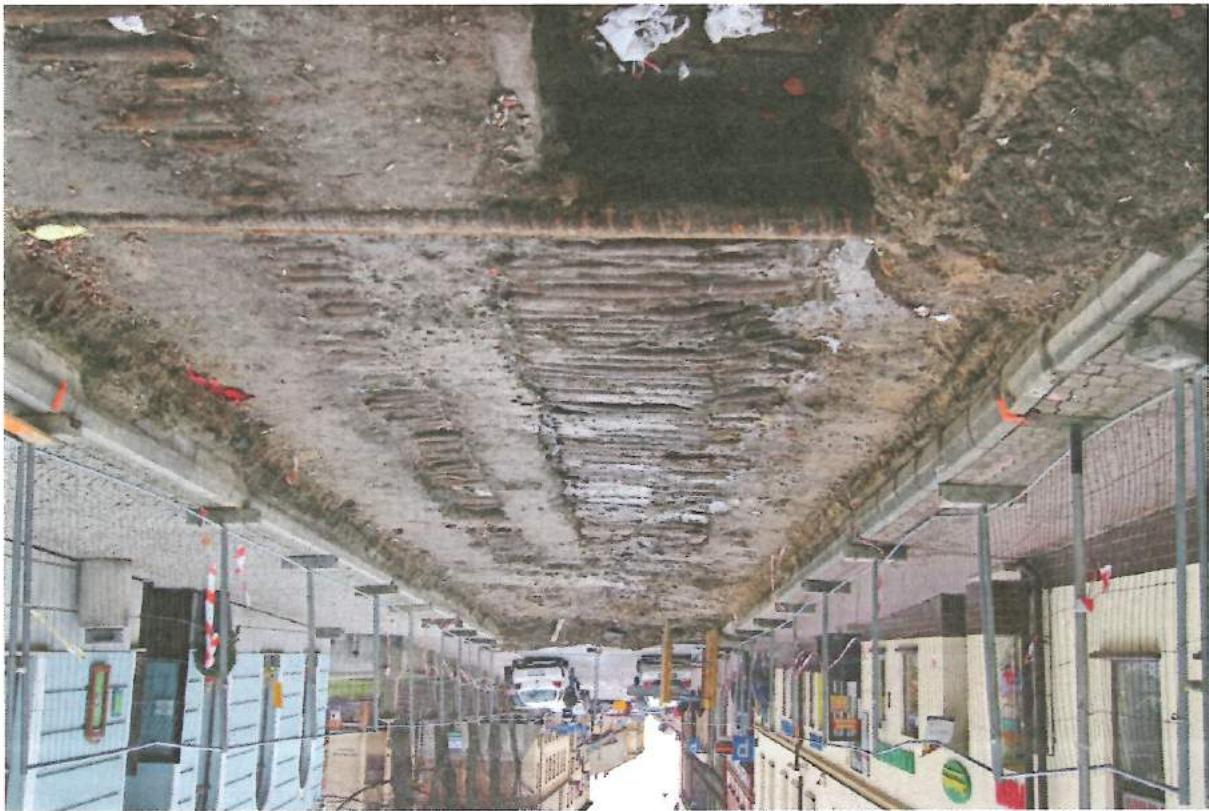
Fot. 38. Bochnia, rewitalizacja rynku, program prac konserwatorskich. Badania w rejонie Placu św. Kingi. Widoczna nawierzchnia z bali drewnianych, poziom gorny, drewno uleglo destrukcji wskutek przesypania, stan w trakcie odstaniania.

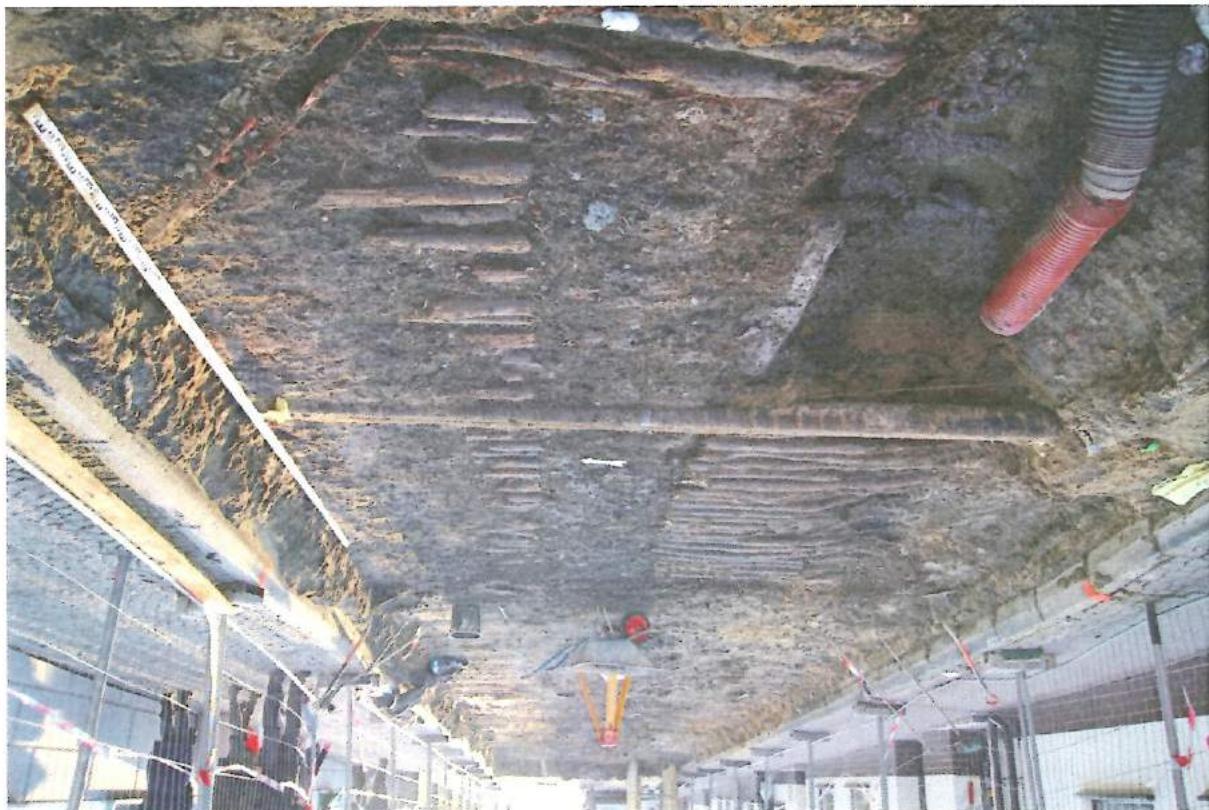
Fot. 37. Bochnia, rewitalizacja rynku, program prac konserwatorskich. Badania w rejónie Placu św. Kingi. Widoczna nawierzchnia z bali drewnianych, poziom gorny, drewno uległo destrukcji wskutek przesypania, stan w trakcie odstaniania.

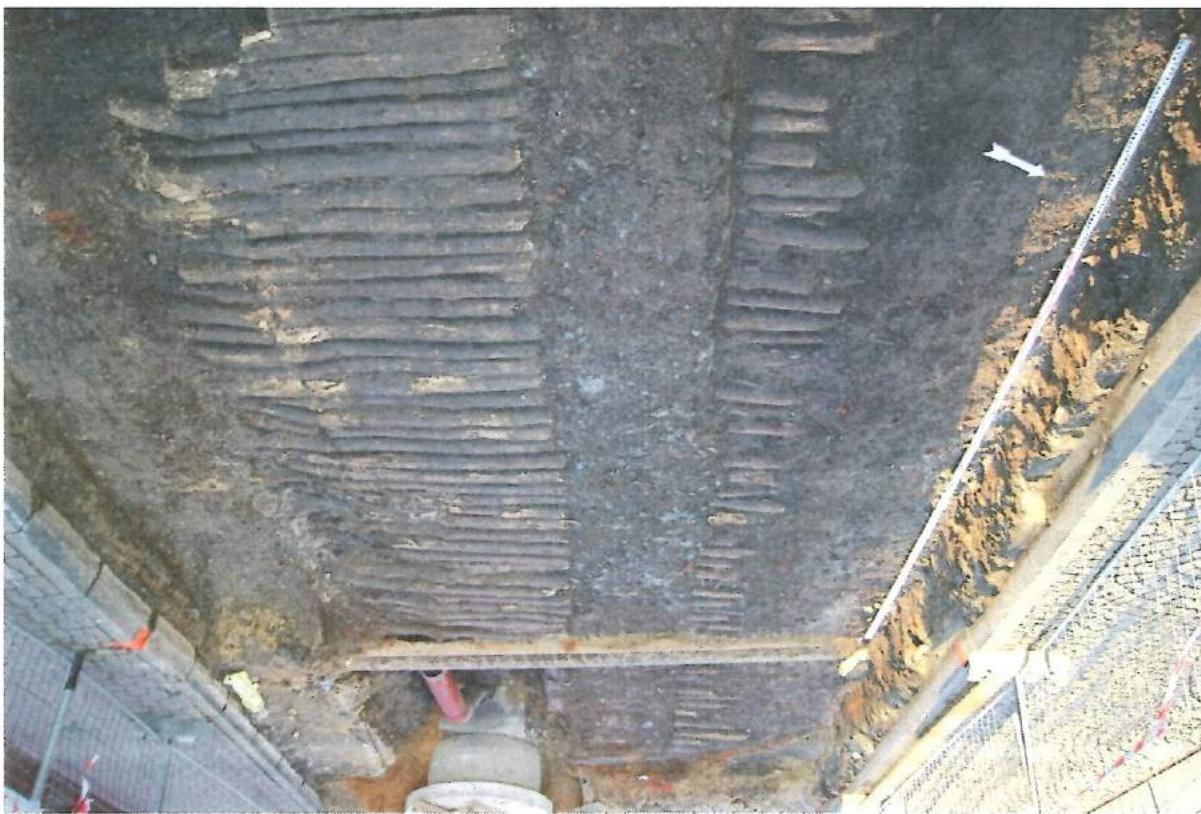
Fot. 40. Bochnia, rewitalizacja rynku, program prac konserwatorskich. Badania w rejonie Placu św. Kingi. Widoczna nawierzchnia z bali drewnianych, pozostanymi gornym, drewno uległo destrukcji wskutek przesychnienia. Widoczne znaczne wykopy w podłodze.

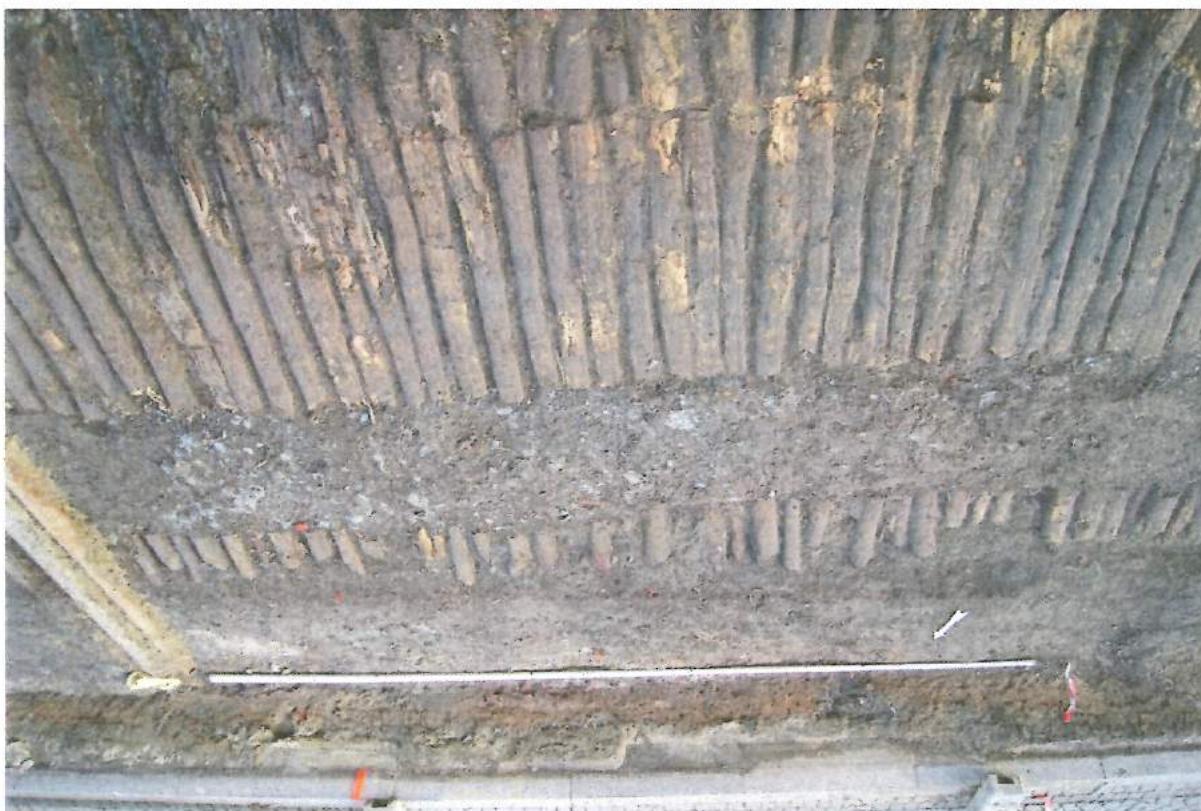
Fot. 39. Bochnia, rewitalizacja rynku, program prac konserwatorskich. Badania w rejonie Placu św. Kingi. Widoczna nawierzchnia z bali drewnianych, pozostanymi gornym, drewno uległo destrukcji wskutek przesychnienia. Widoczne znaczne wykopy w podłodze.

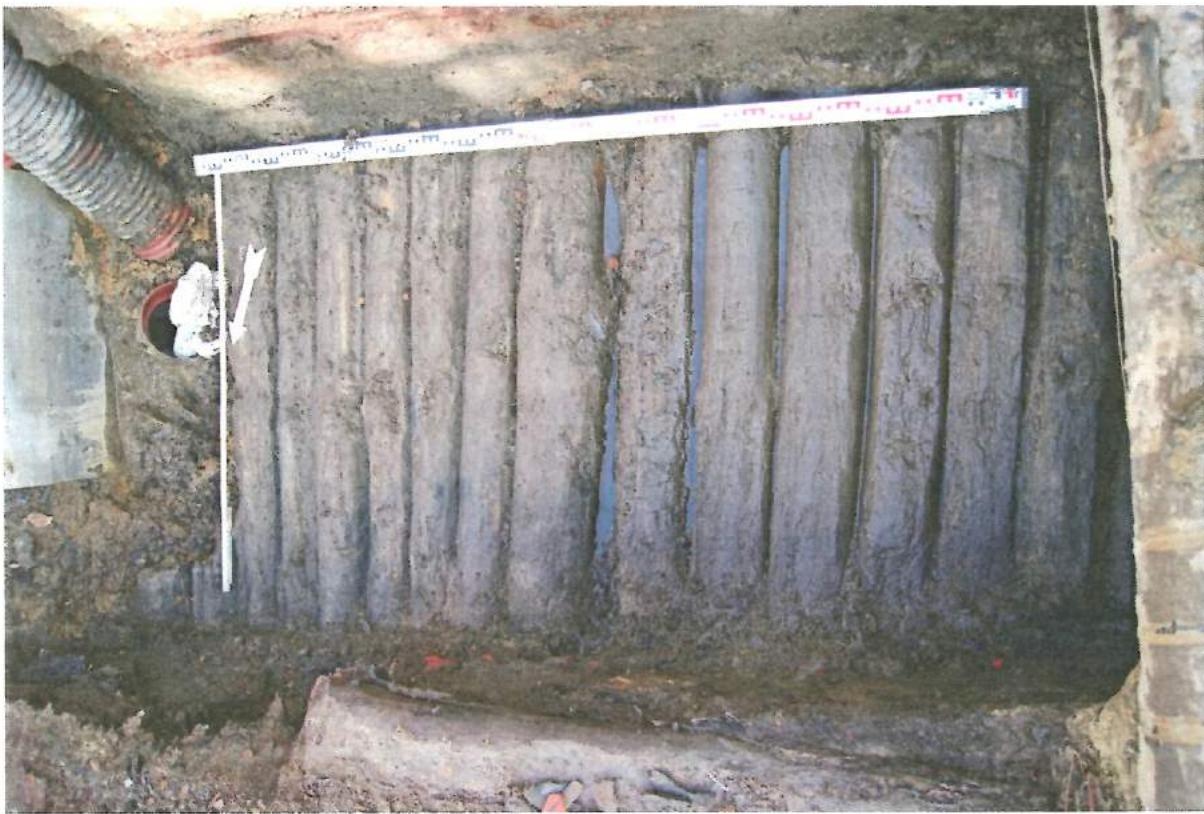
Fot. 42. Bochnia, rewitalizacja rynku, program prac konserwatorskich. Badania w rejonie Placu św. Kingi. Widoczna nawierzchnia z bali drewnianych, poziom góry, drewno uległo destrukcji wskutek przesypania.

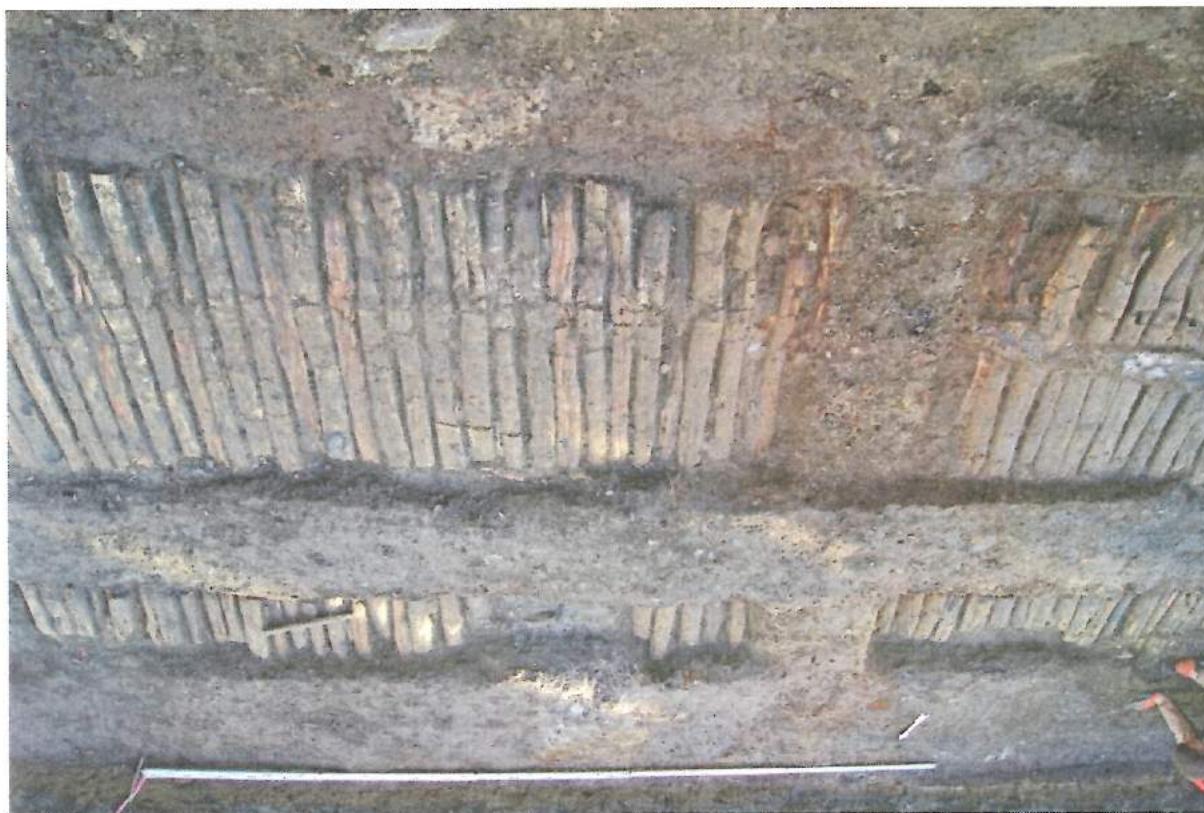
Fot. 41. Bochnia, rewitalizacja rynku, program prac konserwatorskich. Badania w rejonie Placu św. Kingi. Widoczna nawierzchnia z bali drewnianych, poziom góry, drewno uległo destrukcji wskutek przesypania.

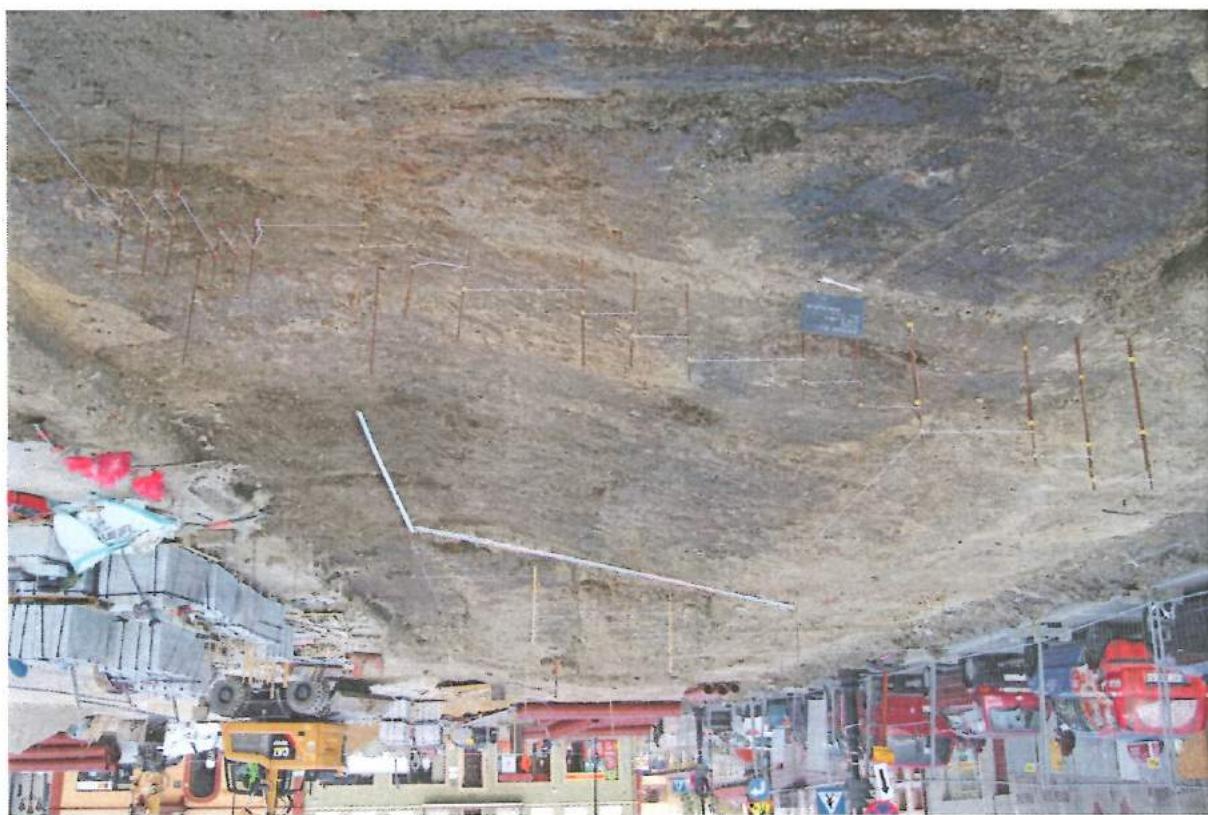
Fot. 44. Bocchnia, rewitalizacja rynku, program prac konserwatorskich. Zakończenie robót ziemnych w podniesieniu części rynku, nie obiektu niwelacji w latach 60-tych, zachowanych w relikty moszczennia drzewnego na wieżach. Biegły drapice są w stanie destruktu.

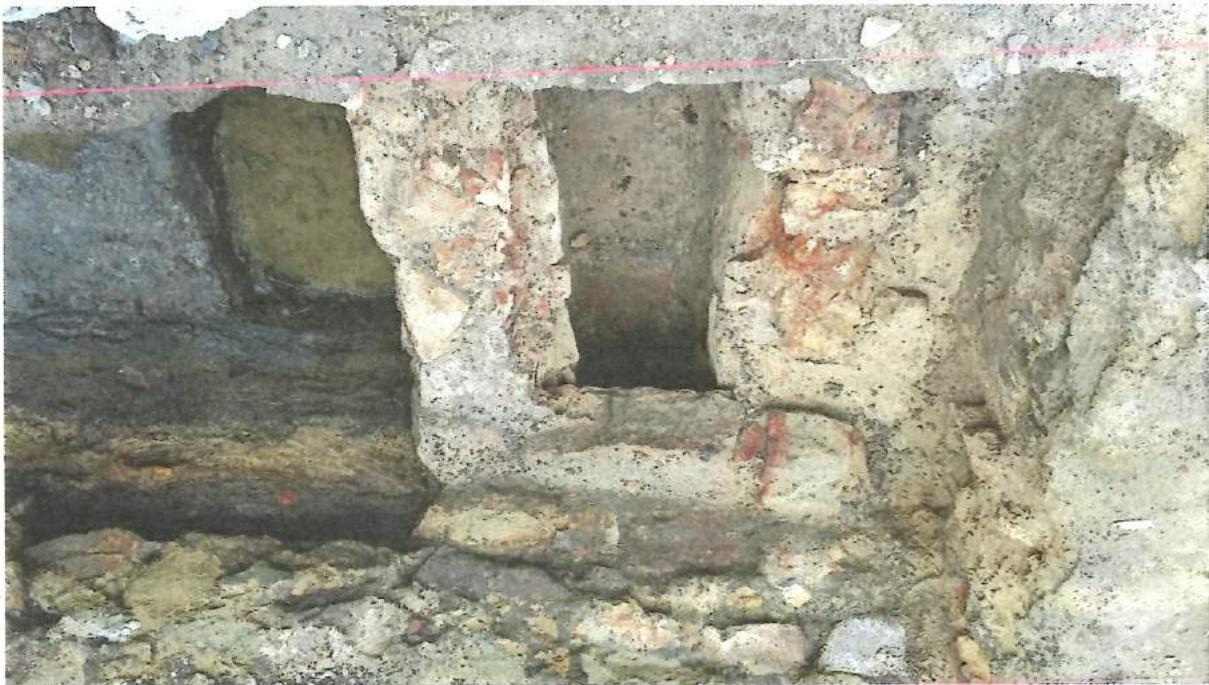
značnym stopniu.

Widoczny fragment muru kamiennego nie istniejącego obecnie budynku oraz fragment kamienia. Zaprawa uległa destrukcji w Fot. 51. Bochnia, rewitalizacja rynku, program prac konserwatorskich. Badania archeologiczne na ul. Dominikańskiej.

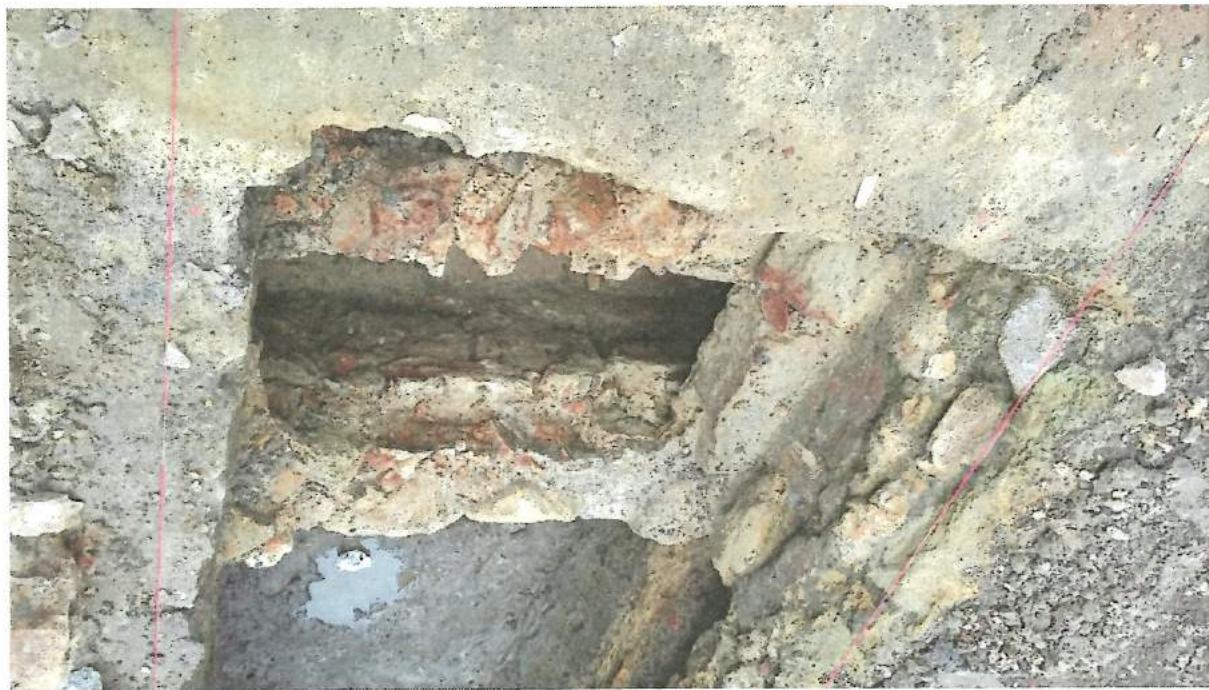
značnym stopniu.

Widoczny fragment muru kamiennego nie istniejącego obecnie budynku oraz fragment kamienia. Zaprawa uległa destrukcji w Fot. 50. Bochnia, rewitalizacja rynku, program prac konserwatorskich. Badania archeologiczne na ul. Dominikańskiej.

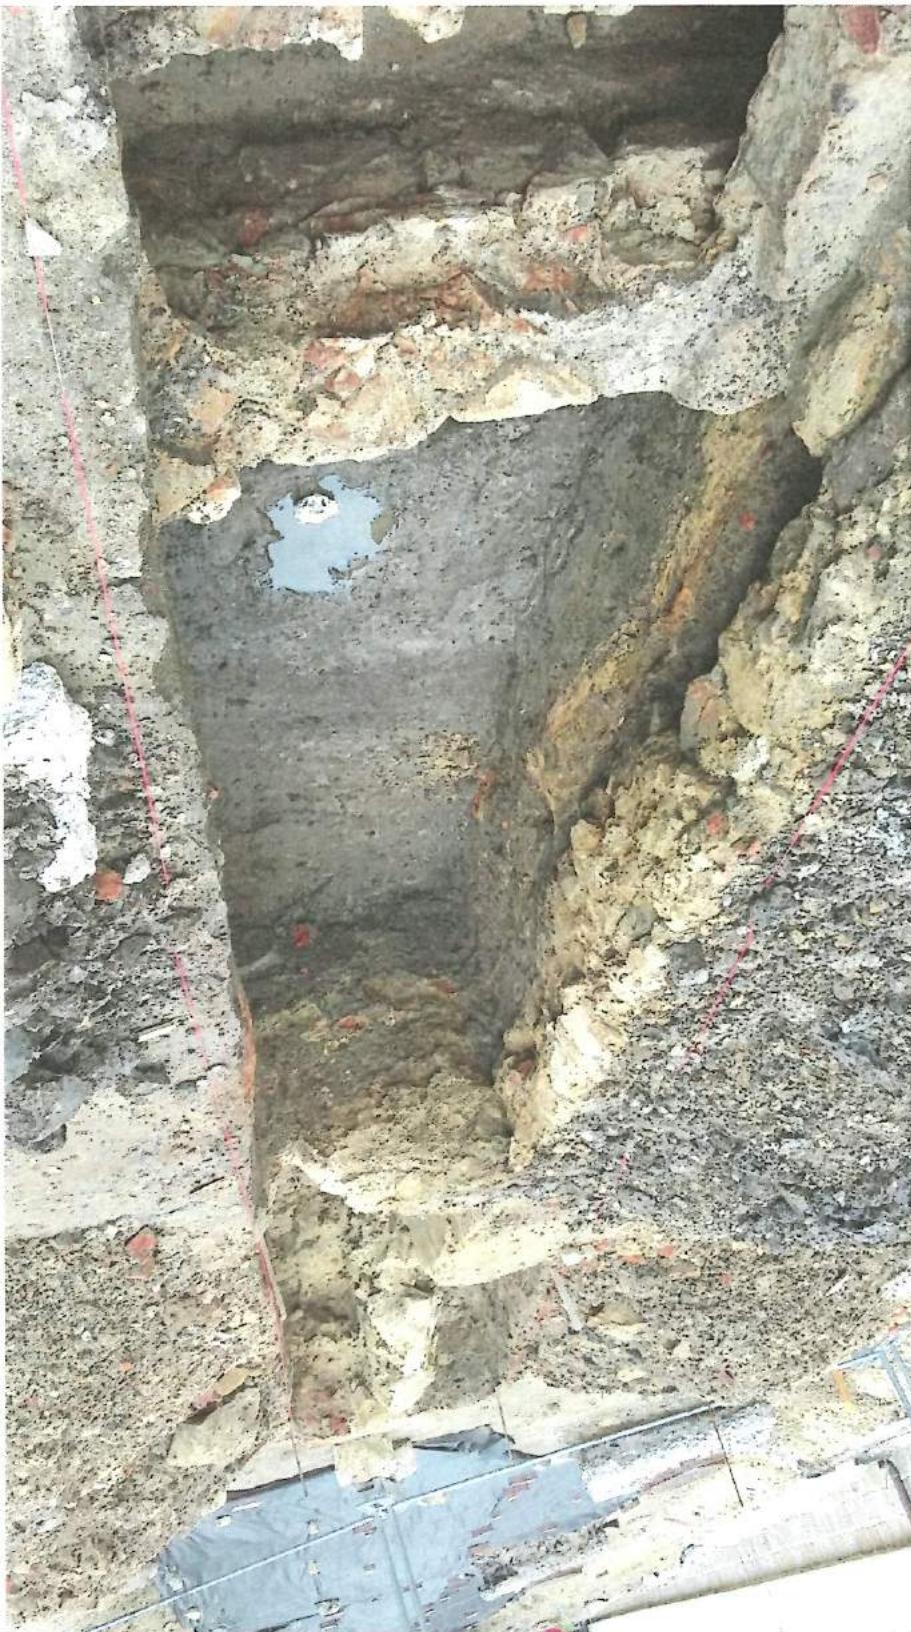
za poluzowane, zaprawa w licu uległa destrukcji w znacznym stopniu.

Fot. 52. Bocznia, rewitalizacja rynku, program prac konserwatorskich. Badania archeologiczne na ul. Dominikańskiej. Widok ogólny od strony tylnej muru kamiennego nie istniejącego obecnie budynek oraz fragment kanatu. Kamienne gąbrze warstwy
