BUDYNEK WIELORODZINNY PRZY UL. M. DĄBROWSKIEJ 22A  
ELEWACJA ZACHODNIA

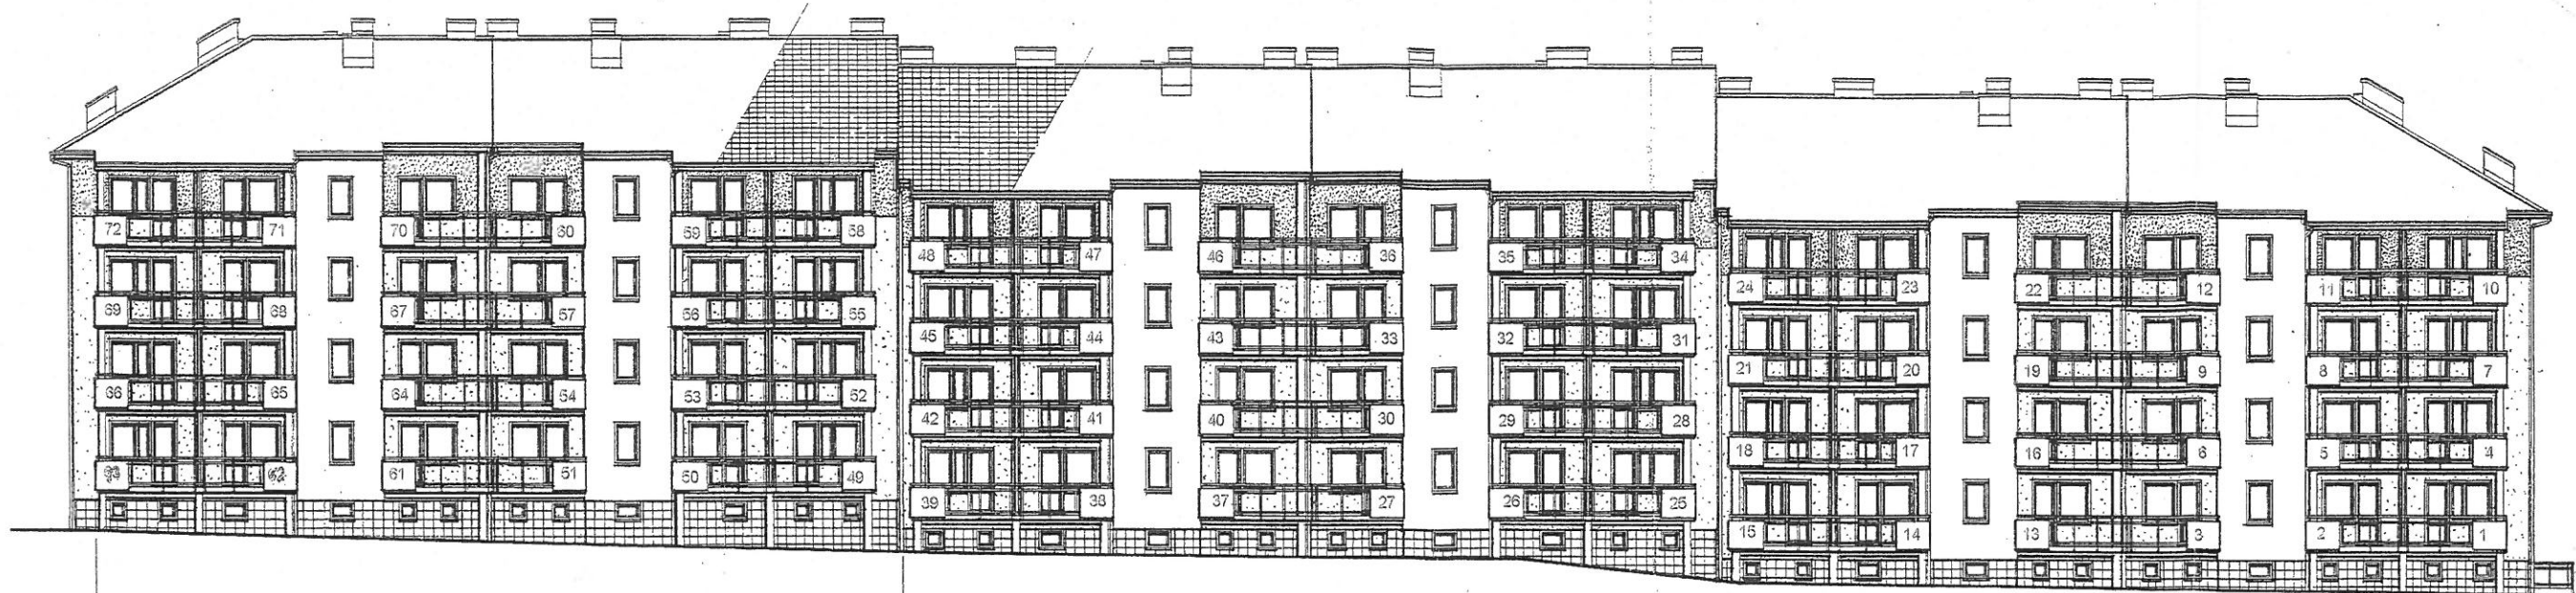
KL.VI- KL.V -czoła płyt balkonowych sprawdzono wzrokowo z poziomu terenu widoczne przesłanianie wilgoci przez płytę widoczne zacieki na spodniej części płyty, nie sprawdzono metodą "ostukiwania" czoła płyt balkonowych z uwagi na brak dostępu do płyt z zewnątrz. (gęste nasadzenia zieleni niskiej i wysokiej)

KL.I- KL.IV -czoła płyt balkonowych sprawdzono wzrokowo i po przez ostukiwanie, stwierdzono przesłanianie wilgoci przez płytę, skutkiem zacieki na spodniej części płyty, sprawdzono metodą "ostukiwania" czoła płyt balkonowych z zewnątrz, płytki głucho brzmiące zdemontowano. Sprawdzenia i demontaż płytek dokonano przy użyciu samochodowej windy

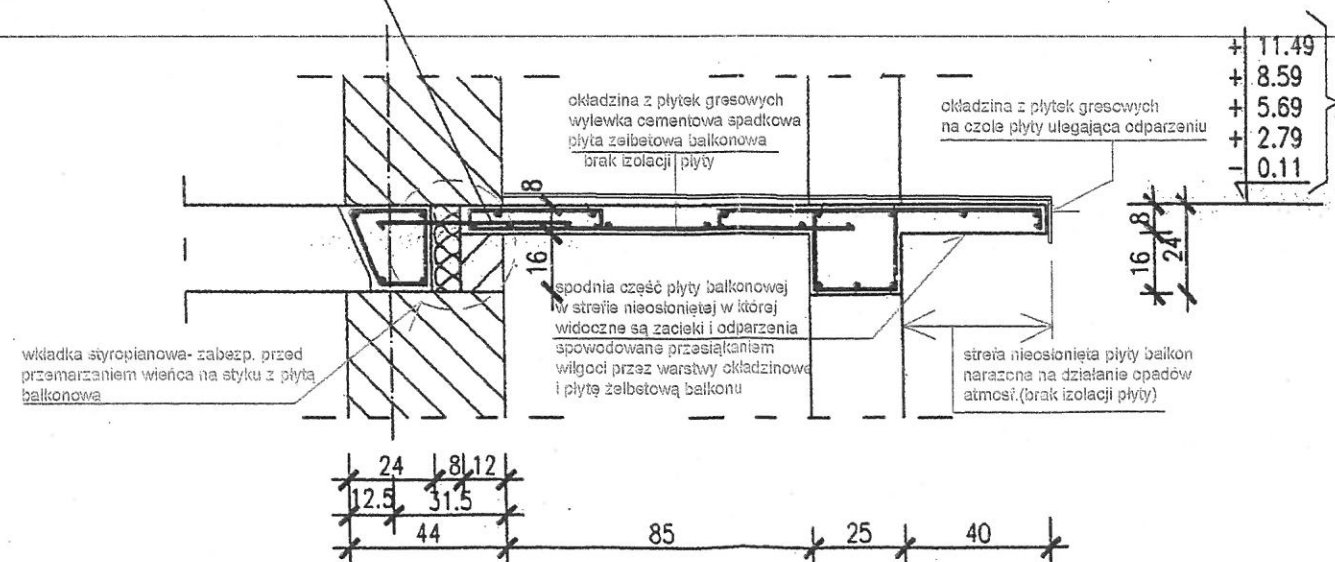
KONSTRUKCJA PŁYTY BALKONOWEJ

PRĘT KOTWIĄCY Ø10 CO 0.8m ZE STALI  
NIERDZEWNEJ H13NG9 ALBO Ø12 ZE STALI S13SCuX
