**PROGRAM PRAC REMONTOWO -  
KONSERWATORSKICH**

**CMENTARZ WOJENNY  
w MIECHOWICACH MAŁYCH**

**z 1915 r.**

## 1. OPIS INWENTARYZACYJNY CMENTARZA

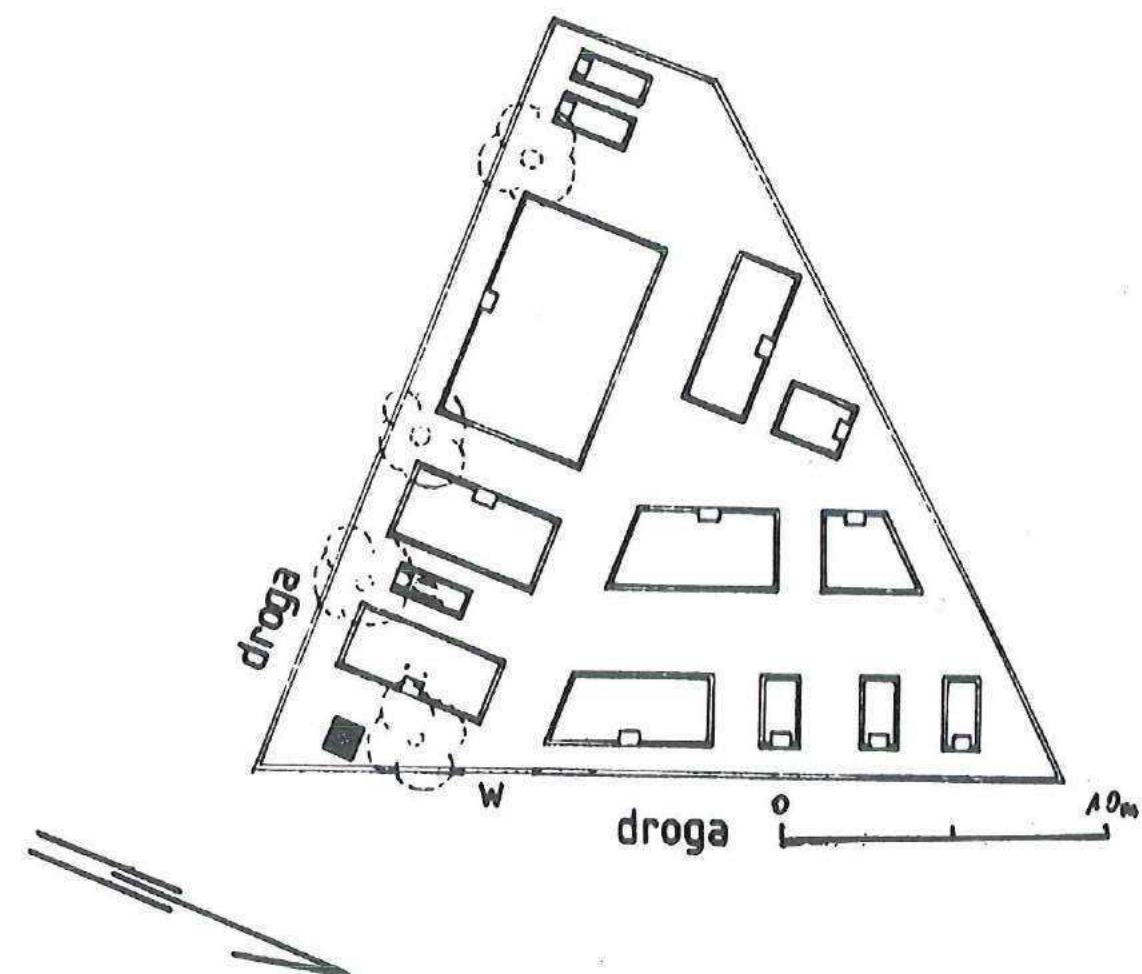
Nr 254 MIECHOWICE MAŁE

Reprodukcja z książki: Oktawian Duda – *Cmentarze I wojny światowej w Galicji zachodniej 1914-1918. Studia i materiały*, *Cmentarze I wojny światowej* tom II, wydawca: Ośrodek Ochrony Zabytkowego Krajobrazu, Narodowa Instytucja Kultury, Warszawa 1995 r. str. 294

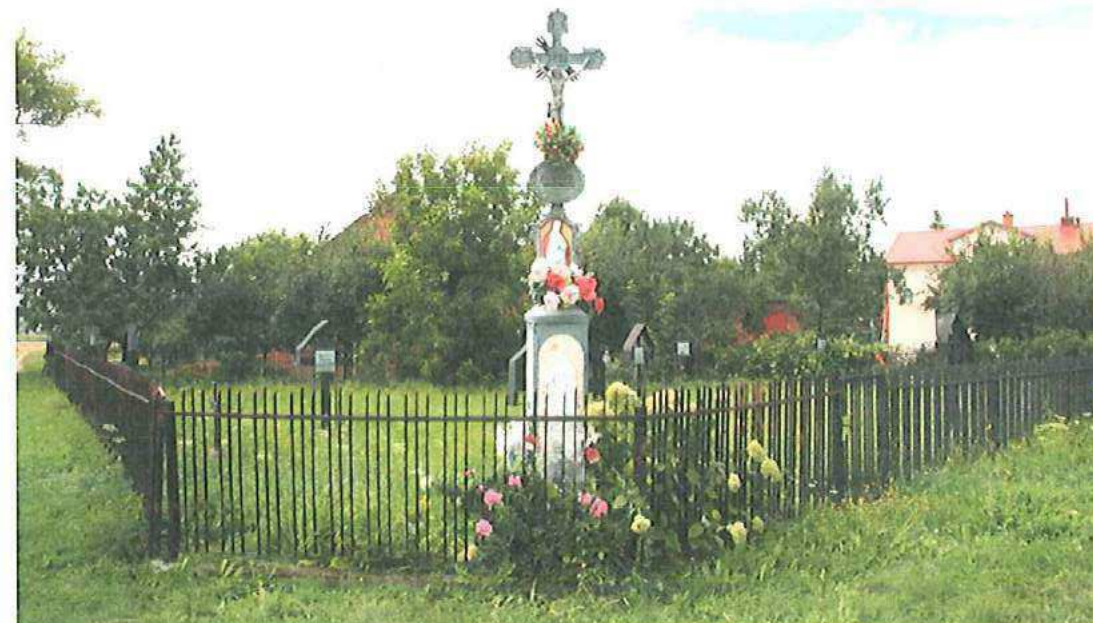
1. Cmentarz wojenny nr 254 w **MIECHOWICACH MAŁYCH**, powiat Tarnów, woj. małopolskie.

Stan przed konserwacją. Widok ogólny od strony drogi.

Widoczne współczesne ogrodzenie cmentarza, kamienna kapliczka słupowa z wysokim krzyżem, w głębi metalowe krzyże z daszkami nad mogiłami żołnierzy.

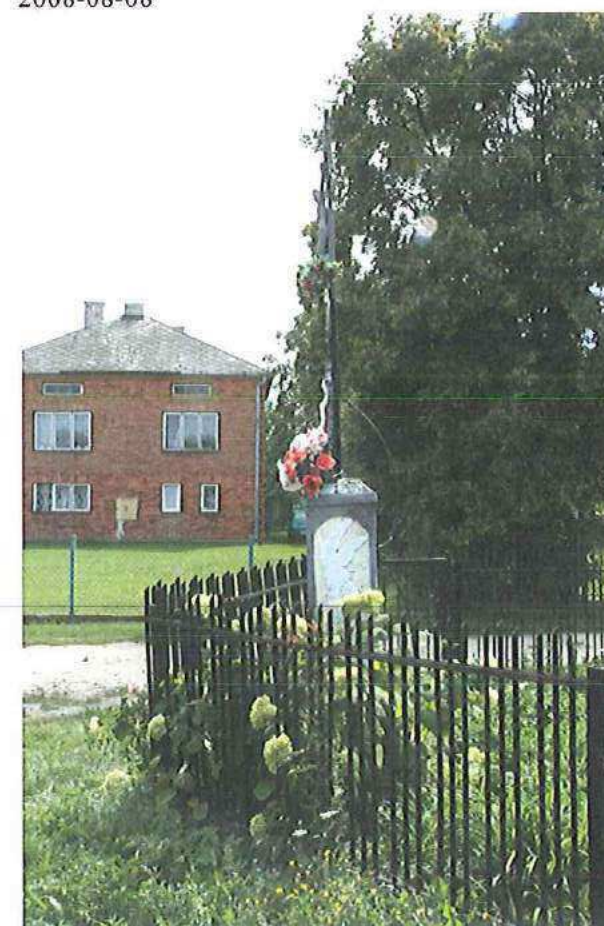
2. Cmentarz wojenny nr 254 w **MIECHOWICACH MAŁYCH**, powiat Tarnów, woj. małopolskie.

Cała kapliczka jest pochylona, gdyż niestabilny jest ceglany fundament.

Stan przed konserwacją. Widok od strony drogi.

Widoczne współczesne ogrodzenie cmentarza, pochylona kamienna kapliczka słupowa z wysokim krzyżem.

Przewiduje się całkowity demontaż kapliczki, wykonanie nowego betonowego fundamentu. Ponowny montaż kapliczki będzie z zastosowaniem poziomej izolacji z papy.

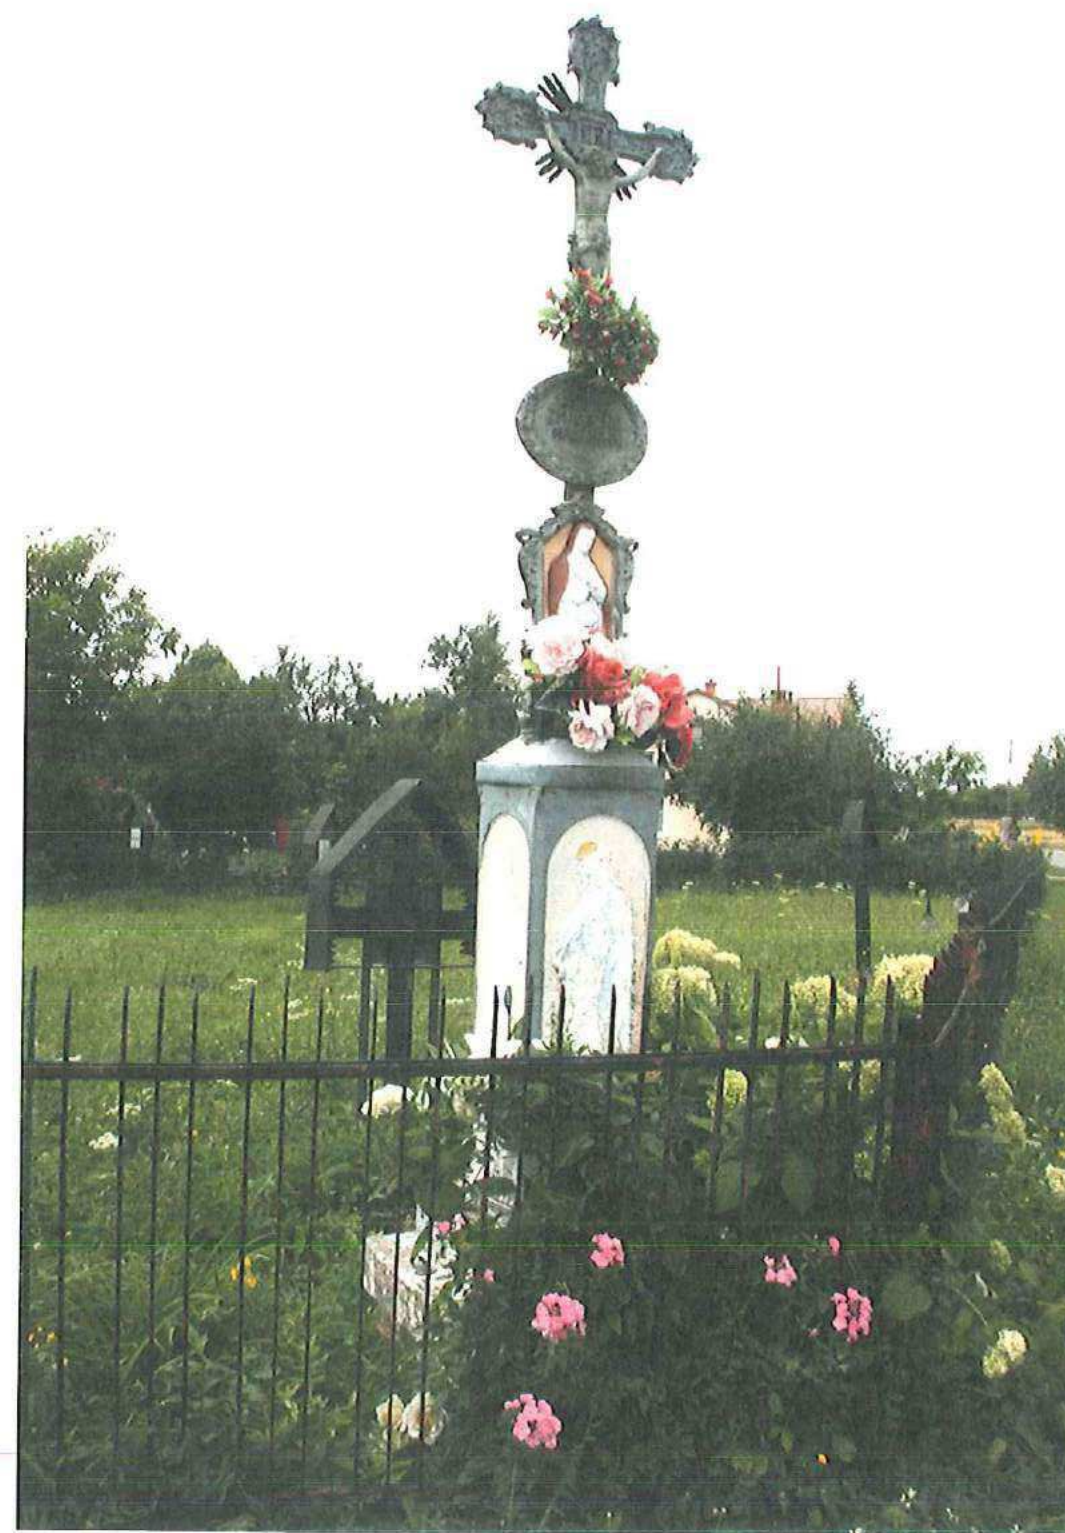
3. Cmentarz wojenny nr 254 w **MIECHOWICACH MAŁYCH**, powiat Tarnów, woj. małopolskie.  
 Stan przed konserwacją. Widok ogólny od strony drogi.  
 Widoczne współczesne ogrodzenie cmentarza, kamienna kapliczka słupowa z wysokim krzyżem, w głębi metalowe krzyże z daszkami nad mogiłami żołnierzy.  
 2008-08-08
