**PROGRAM PRAC KONSERWATORSKICH  
DLA CMENTARZA WOJSKOWEGO  
Z CZASÓW I WOJNY ŚWIATOWEJ NR 123  
NA WZGÓRZU PUSTKI W ŁUŻNEJ.**

## Cmentarz wojenny nr 123 ŁUŻNA – PUSTKI

### Dokumentacja historyczna

**Cmentarz wojenny nr 123 ŁUŻNA – PUSTKI**  
**Dokumentacja konserwatorska.**

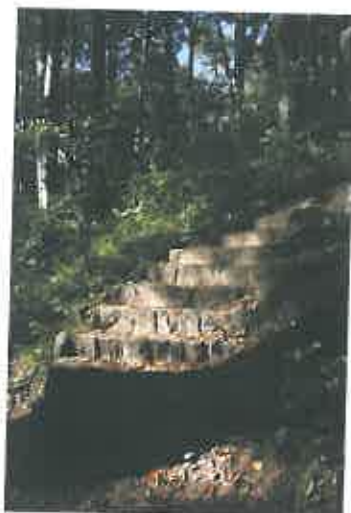
Wydzielone zespoły grobów tworzą w ramach całego założenia niejako odrębne cmentarze, połączone z resztą kompleksu, dostosowaną do ukształtowania terenu siatką ścieżek, kamiennych chodników i schodów. Każdy z tych zespołów ograniczonych łamanym kamieniem ziemnych mogił wyróżniony został dodatkowo charakterystycznym kamiennym pomnikiem, i jak należy przypuszczać odrębnie dobraną zielenią typu parkowego. Rolę głównego łącznika pomiędzy tymi wyodrębnionymi mini-cmentarzami spełnia zaczynająca się tuż za bramą wejściową serpentynowa, wyłożona częściowo kamiennym brukiem droga, w kulminacyjnych punktach zaopatrzona w kamienne tarasy widokowe.

Fragment kamiennych schodów na serpentynowej drodze (© B. Nykiel)

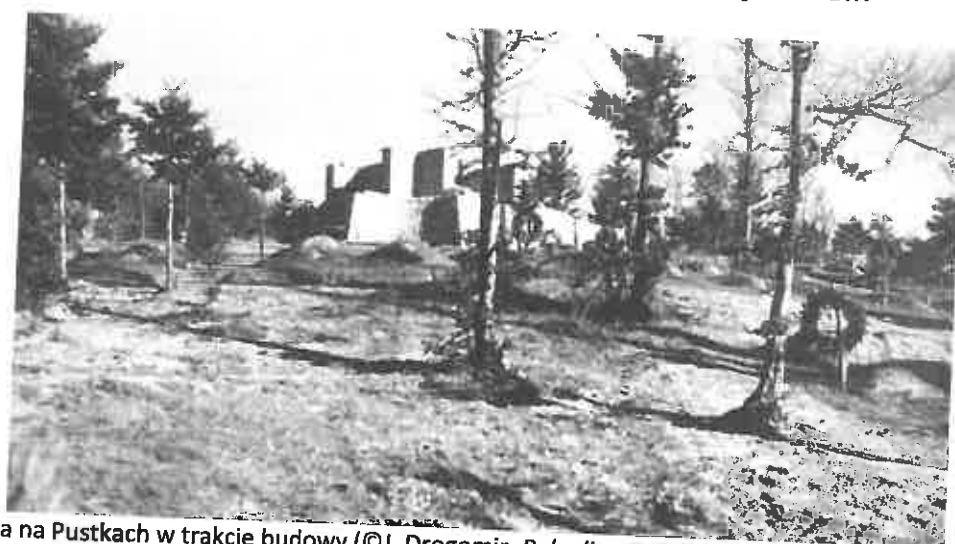
Jej kulminację stanowi taras widokowy z balustradą i drewnianym krzyżem, od którego kamienne schody wiodły do stanowiącej ukoronowanie całego założenia, monumentalnej kamienno-drewnianej kaplicy posadowionej na znacznie wyniesionym ponad poziom gruntu kamiennym tarasie z balustradą, wzniesionej już po odejściu J. Szczepkowskiego z funkcji kierownika Okręgu IV, wedle projektującego pracami w Okręgu I (Żmigród), słowackiego artysty Dušana Jurkoviča. Kamienna komora kaplicy wyposażona była w ceglana posadzkę

ułożoną w jodełkę, od wewnątrz wyłożona była drewnem. Nad nią wznosiła się w całości drewniana 25- metrowa gontyna, czerpiąca obficie z folkloru Słowacji i Moraw.<sup>36</sup>

Kaplica na Pustkach w trakcie budowy (©J. Drogomir, *Polegli w Galicji Zachodniej*, t. 1, il. na s. 599).

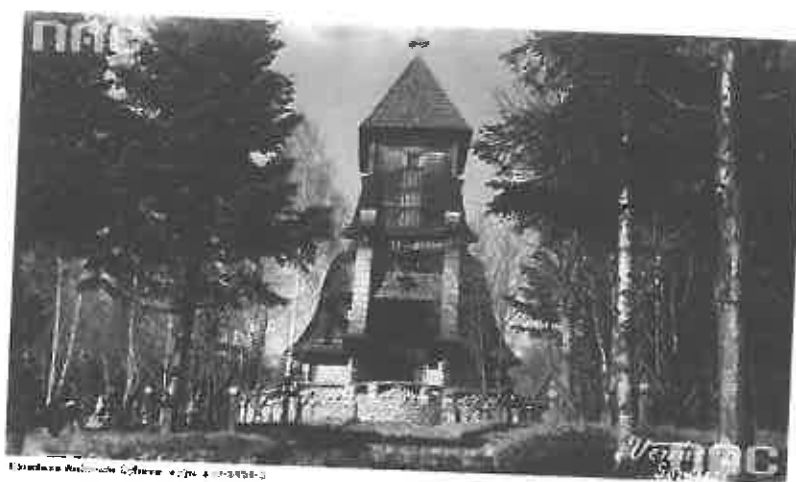
Nad drzwiami wejściowymi do kaplicy umieszczono poniższą sentencję w jęz. niemieckim: *Dem Steten Gedächtnis/ der gefallenen Helden/ die im Ringen um Diese/ Waldeshöhe/ für ihre Väterlandes Ruhn/ in den Tod gegangen* („Wiecznej pamięci poległych bohaterów,/ którzy w zmaganiach o to leśne wzgórze/ dla chwały drogiej Ojczyzny szli na śmierć”).<sup>37</sup>

Kaplica cmentarna od frontu, 1918-1939 (© Zbiory Narodowego Archiwum Cyfrowego, Zespół: Koncern Ilustrowany Kurier Codzienny, sygn.: 1-U-3954-2)

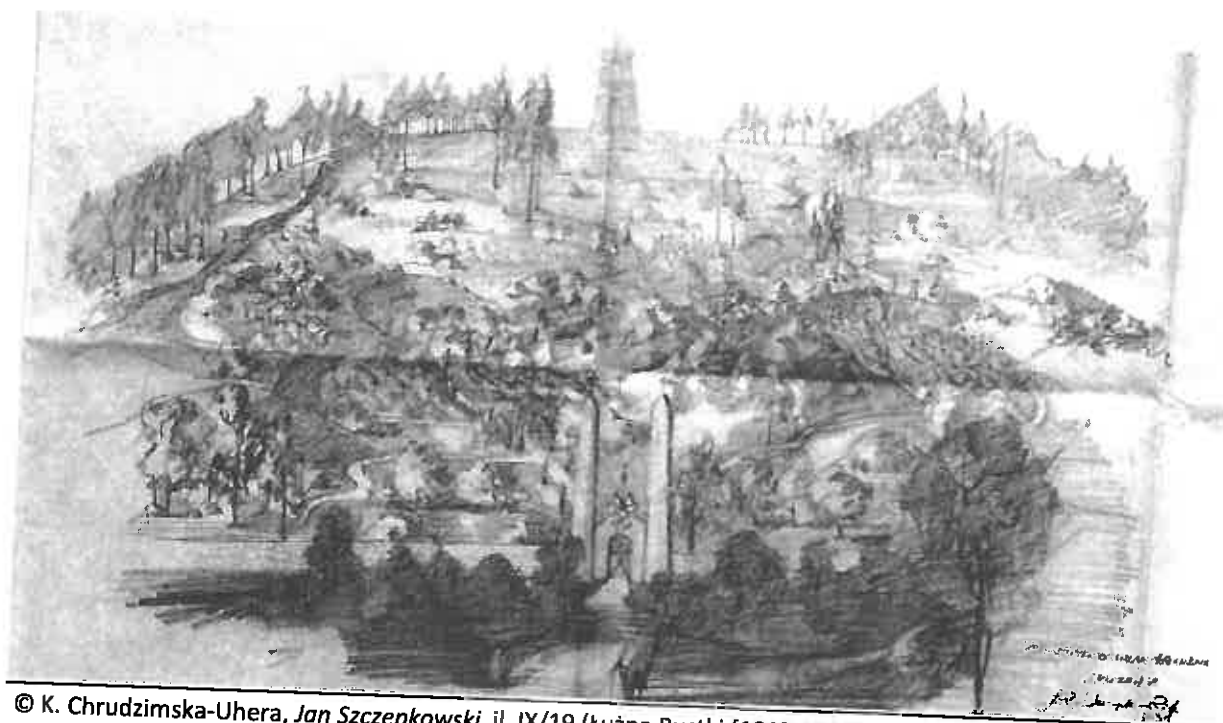
© K. Chrudzimska-Uhera, *Jan Szczepkowski*, il. IX/19 (Łużna Pustki [1915-1917], rys., 48 x 102 cm, sygn., zb. prywatne, fot. R. Uhera)

Jako następny pojawił się prawdopodobnie pomysł zastępujący w roli centralnego punktu cmentarza ziemny kurhan dominującym nad całym kompleksem pomnikiem w formie sarkofagu na podwyższeniu (il. IX/19, IX/24 i IX/25). Na zachowanych szkicach klasycystyczny w typie sarkofag wsparty jest na ramionach uskrzydłonych postaci. Całość umieszczona została na dwóch wysokich filarach, których podstawa tworzy rodzaj łuku triumfalnego. Jak zauważa K. Chrudzimska-Uhera, zaburzając niejako proporcje sarkofagu i podtrzymującego go dwufilarowego postumentu Szczepkowski uzyskiwał w ten sposób efekt unoszenia się owej symbolicznej mogiły ku niebu. Z pewnością takie właśnie wrażenie odczuwałby zwiedzający cmentarz, pnąc się z dołu stosunkowo stromego zbocza ku umieszczonemu na szczycie pomnikowi.

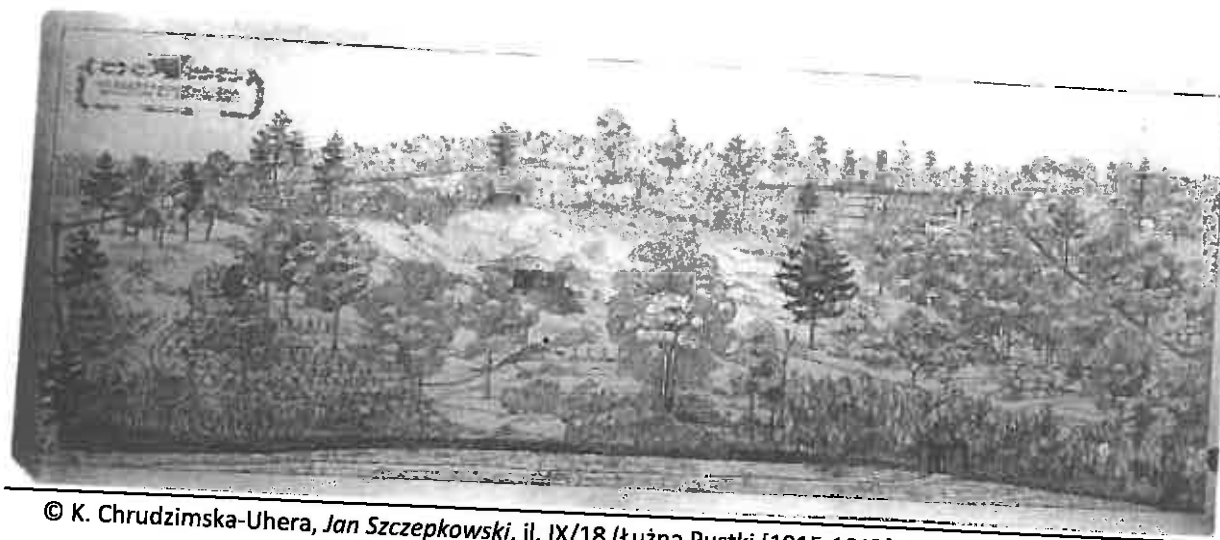
© K. Chrudzimska-Uhera, *Jan Szczepkowski*, il. IX/18 (Łużna Pustki [1915-1917], rys. tuszem, wym. nieznane, zb. prywatne, repr. R. Uhera)

Jak się wydaje, mniej więcej w tym samym czasie kiedy pomnik „sarkofag” zastąpiła kamiennie-betonowa (?) kaplica artysta zarzucił również pomysł budowy wysokiej bramy z latarnią umartych na rzecz niższej dwusłupowej kamiennej lub kamiennie-ceglanej bramy. Zachowały się dwa projekty z 29 VIII i 17 IX 1916.<sup>42</sup> Skromniejszy w wymiarach wariant bramy ze stromym krytym gontem dachem, nawiązywał charakterem do krystalizującego się wówczas stylu zakopiańskiego (il. IX/21). Brama ta wyposażona była w drewnianą furtę z wyraźnie odwołującymi się do motywów ludowych żelaznymi okuciami. W wariantcie tym pojawił się też fragment ogrodzenia nawiązujący do rozwiązania rozwiniętego w kolejnym projekcie. Ostatecznie 6 I 1917 pojawił się bowiem trzeci projekt. Zbliżony był on zarówno do tego przedstawionego na szkicu całościowym cmentarza (il. IX/18) jak i do ostatecznie zrealizowanego, tj. z kamiennym wejściem zwieńczonym łukiem, flankowanym kamiennymi słupami ozdobionymi u góry stylizowanymi głowami hoplitów (il. IX/20).

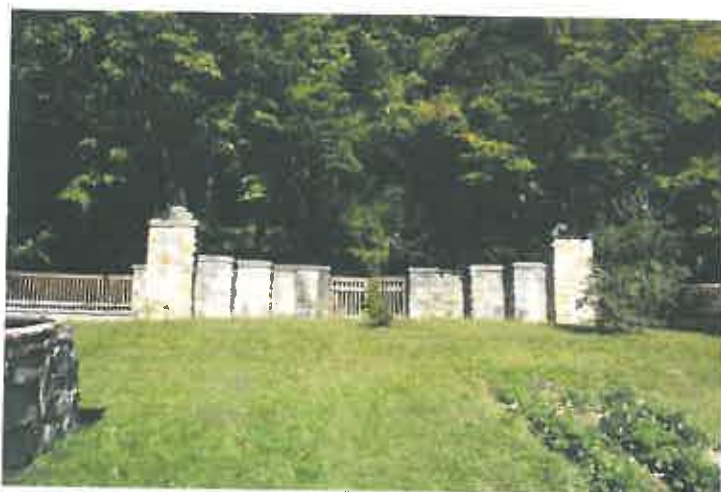
Widok bramy głównej z fragmentem ogrodzenia od strony zewnętrznej (© B. Nykiel)

Pomimo pierwotnej koncepcji ogrodzenia całej nekropolii, wydaje się, że cmentarz ostatecznie został ogrodzony tylko od strony południowej (dolnej) wzdłuż zakrzywionej linii, oddzielającej podnóże stromego zbocza od łagodniejszego stoku pól uprawnych. Ogrodzenie tworzyły kamienne słupy osadzone na wspólnej podmurówce przykrytej dwuspadową płytą. Słupy połączone są odcinkami drewnianej balustrady zwieńczonej dwuspadowym daszkiem. Do budowy ogrodzenia użyto prostopadłościennych ciosów z szarego piaskowca w układzie

warstwowym. Ogrózenie to zachowało się w stosunkowo niezłym stanie do lat 80-tych XX w., a w latach 90-tych odnowiono jego niektóre elementy.

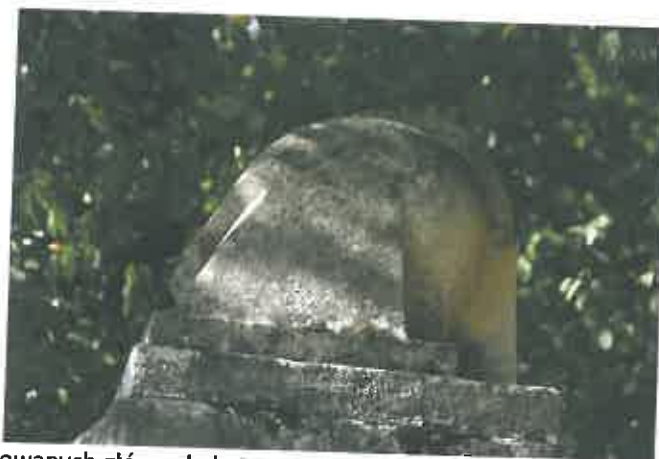
Po środku tegoż ogrodzenia, na osi głównej cmentarza znajduje się wykonana wedle projektu J. Szczepkowskiego brama z łamanego piaskowca ciężkowickiego. Cofnięta jest ona od lica ogrodzenia czterema uskokami. Z obu stron symetrycznie flankują ją wysokie kamienne słupy (wys. ok. 3 m) zakończone schodkowo i zwieńczone stylizowanymi wyobrażeniami głów w hełmach antycznych hoplitów.

Jedna ze stylizowanych głów w hełmie, wieńczących flankującą bramę słupy (© B. Nykiel)

Przypuszczać można, że wykonał je osobiście projektant bramy i autorkoncepcji cmentarza, czyli J. Szczepkowski. Motyw ten należał do stosunkowo często wykorzystywanych

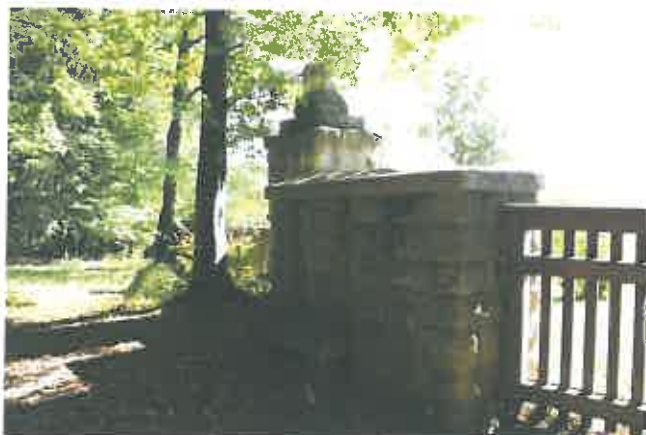
przez projektantów zachodniogalicyskich cmentarzy, zwłaszcza przez Heinricha Scholza, dowódcę VI Okręgu w Tarnowie.<sup>49</sup> Podobne antyczne hełmy sam Szczepkowski zaprojektował również dla cmentarza nr 271 w Białolinach, nie doczekały się one jednak realizacji. Dwuskrzydłowe drewniane wrota bramy głównej (w typie ogrodzenia) flankują od wewnętrznej strony dwie kamienne ławy w kształcie litery „L”.

Widok od wewnątrz na skrzydło bramy z kamienną ławą (© B. Nykiel)

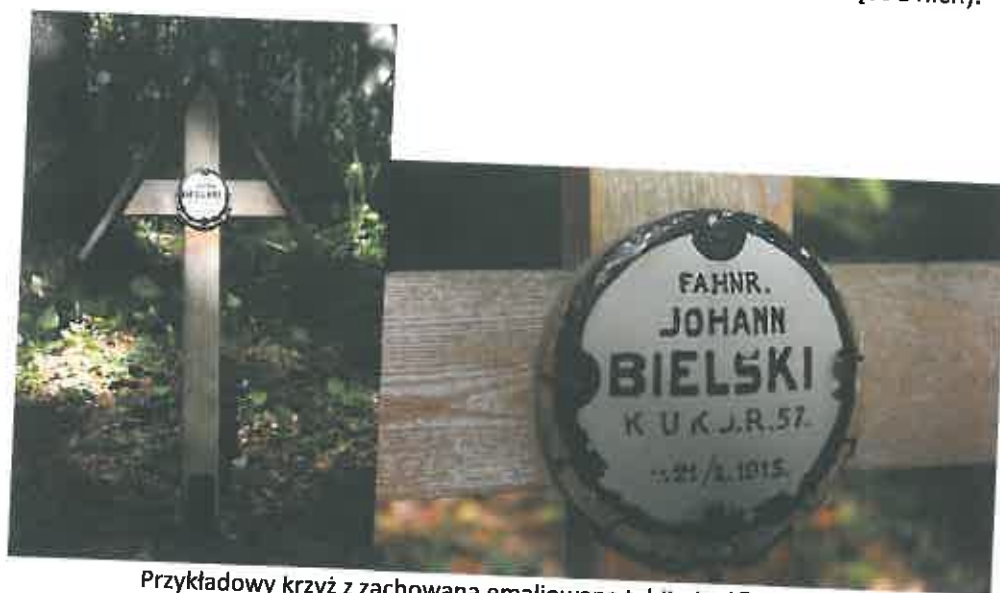
Na większości ujętych w obramowania z kamiennych ciosów pojedynczych oraz rządowych mogił pojawiły się drewniane jedno- i dwuramienne krzyże z dwuspadowym daszkiem zaopatrzone na skrzyżowaniu ramion w okrągłe emaliowane tabliczki z nazwiskami i symbolami przynależności pułkowej (aktualnie zachowała się tylko znikoma część z nich).<sup>50</sup>

Przykładowy krzyż z zachowaną emaliowaną tabliczką (© B. Nykiel)

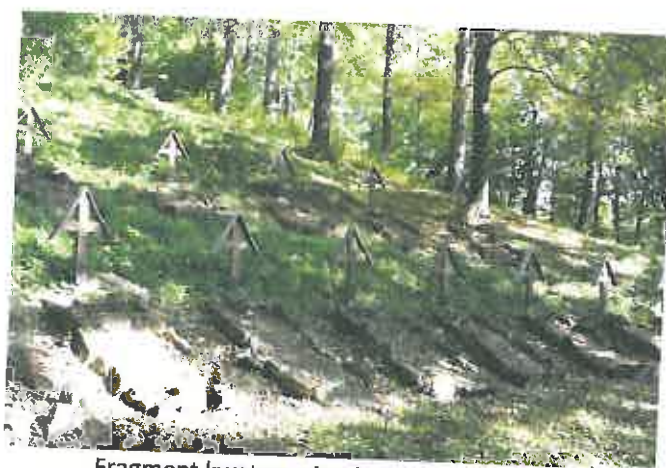
Fragment kwatery niemieckiej (©B. Nykiel)

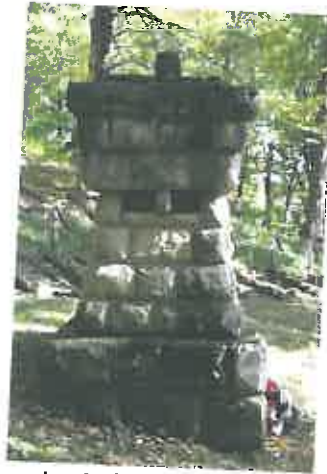
Pomnik żołnierzy niemieckich widziany z boku (© B. Nykiel)

Sarkofag składa się z trzech części: prostopadłościennego, trójwarstwowego cokołu, katafalku w formie przymy oraz sarkofagu ustawionego w połowie wysokości pomnika na konsolach, tworzących jednocześnie haki do zawieszania wieńców.<sup>52</sup> Sarkofag przykrywa czterostopniowy dach namiotowy w kształcie sześcianu, którypo środku zwieńczy także sześcian z motywem krzyży w typie greckim. W części środkowej pomnika znajduje się obramowana tablica inskrypcyjna z mocno zatartym napisem w jęz. niemieckim:

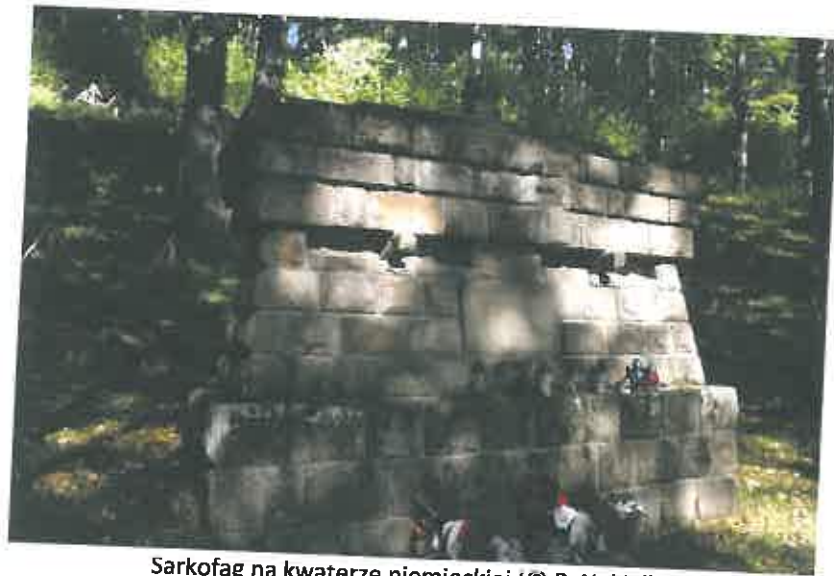
Sarkofag na kwaterze niemieckiej (© B. Nykiel)

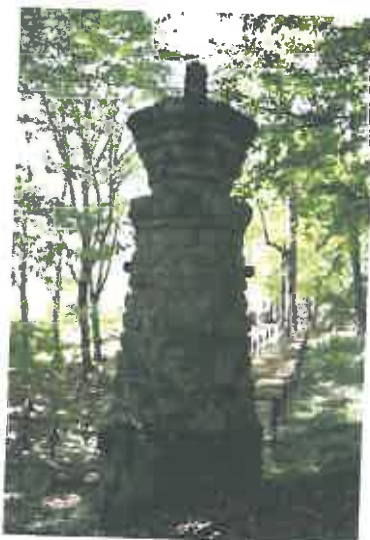
Na ośmiobocznym kamiennym cokole spoczywa również ośmioboczny zwężający się ku górze słup z czterema konsolami pośrodku ścian i tablicą inskrypcyjną. Konstrukcję tą określić by można jako stylizowaną urnę przypominającą odwrócony ostrosłup ścięty, spoczywającą na ośmiokątnej, zwężającej się ku górze kolumnie. Ową nietypową urnę zwieńczy identyczny jak na pomniku żołnierzy niemieckich sześcian z krzyży greckich. Formalne podobieństwo obu tych pomników (jak również galicyjskich pułków piechoty) sugeruje, że zaprojektowane zostały przez D. Jurkoviča. Ten zaś stanowi swobodne nawiązanie do zaprojektowanej 14 X 1916 przez J. Szczepkowskiego, a przeznaczonej dla poległych z I. R. 56. kolumny z symboliczną urną (il. IX/26). Autorstwo Jurkoviča potwierdza także przechowywany aktualnie w Słowackim Archiwum Narodowym w Bratysławie sygnowany przez niego rysunek tego pomnika, datowany 26 V 1918.<sup>54</sup>

Pomnik-kolumna autorstwa D. Jurkoviča (© B. Nykiel)

Od str. pñd. w górnej części pośrodku drugiego rzędu kamieni rozległy ubytek ciosu. Po stronie pñ. widoczny ubytek elementu wystającego.

Natomiast po stronie pñd. liczne zacieki po świecach. Tablica inskrypcyjna ma słabo czytelne liternictwo. Dolne partie kamienia zawilgocone i lokalnie zasolone.

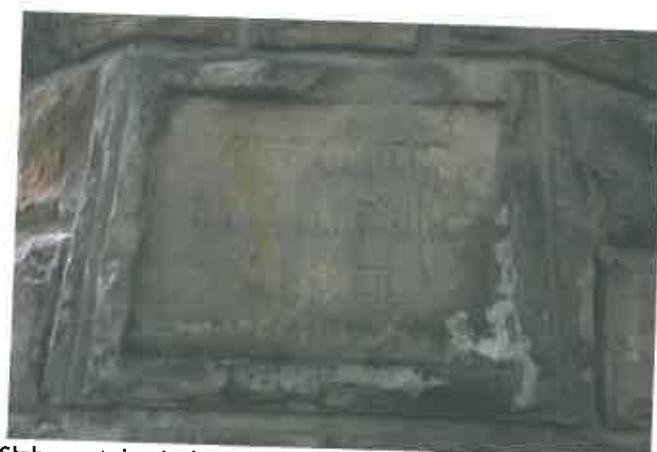
Zatarty niemal kompletnie napis inskrypcyjny w płycinie pośrodku pomnika w jęz. niemieckim głosił: *Hierruhen 85 Österr.-Ung. Krieger* („Tu spoczywa 85 Austro-Węgierskich wojowników”).

Słabo czytelna inskrypcja na pomniku-kolumnie (© B. Nykiel)

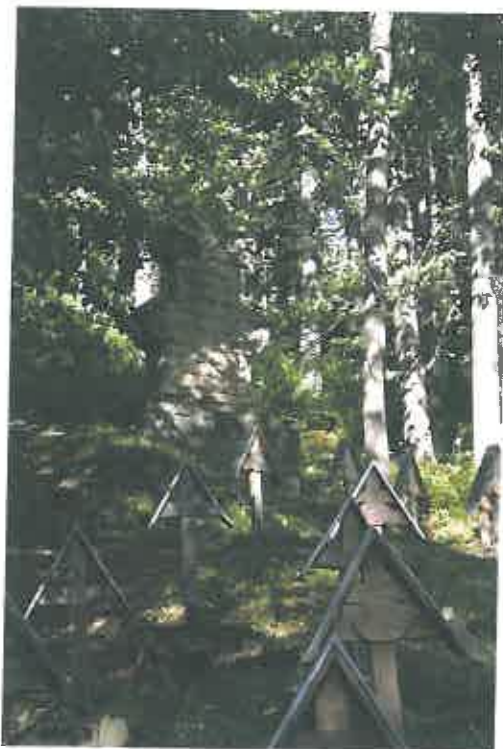
Kwatera armii rosyjskiej z pomnikiem autorstwa J. Szczepkowskiego (© B. Nykiel)

Na dwustopniowym kamiennym cokole spoczywa ciężki kamienny pomnik w kształcie stylizowanego dwuramiennego krzyża w typie lotaryńskim zaokrąglonym zakończeniem ramion. Pomnik nie posiada tablicy inskrypcyjnej. Projektantem tego pomnika jest bez wątpienia Jan Szczepkowski. Zachował się jego sygnowany rysunek projektowy datowany 17 VIII 1916, który nie odbiega zasadniczo od zrealizowanego obiektu.

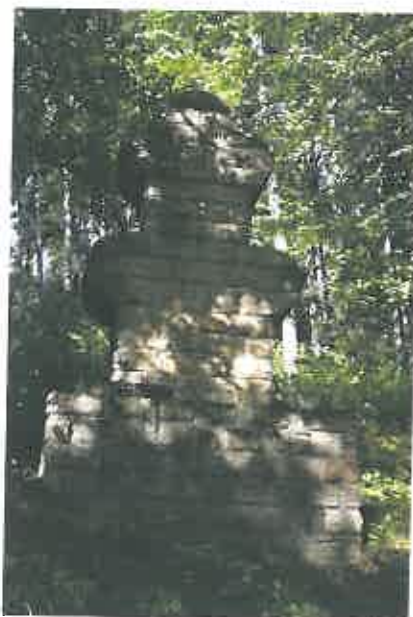
Widok od frontu na pomnik na kwaterze „rosyjskiej” (© B. Nykiel)

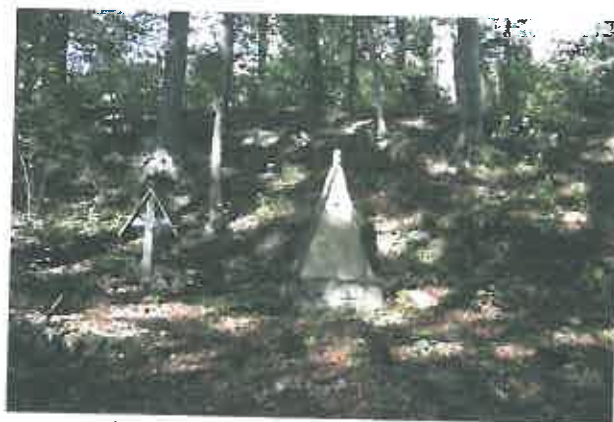
Trójkątna stela 6 a (napis 1) (© B. Nykiel)

Napisy inskrypcyjne umieszczone na pomnikach w tych kwaterach głosiły: 1) *Hierruhen 49 Österr.-Ung. Kreiger* („Tu spoczywa 49 austro-węgierskich wojowników”) – aktualnie piaskowcowa stela niemal kompletnie zwietrzała i inskrypcja już nie istnieje; w płycinie pod zwieńczającym ten pomnik krzyżykiem umieszczona została symboliczna kula armatnia, 2) *Zumewigengedenknis! 7 Österr.-Ung. Artilleristen* („Cześć ich pamięci! 7 austro-węgierskich artylerzystów”) – w płycinie nad inskrypcją umieszczoną na nieregularnym betonowym podłożu znajduje się lekko wypukły kamienny krzyż ułożony z czterech gładów w dwóch kolorach, 3) *Hierruhen 26 Öst.-Ung. Krieger* („Tu spoczywa 26 austro-węgierskich wojowników”). W wypadku pomnika z inskrypcją upamiętniającą 26 żołnierzy rosnący przy samym cokole pomnika dorodny buk podsadza jego fundament.

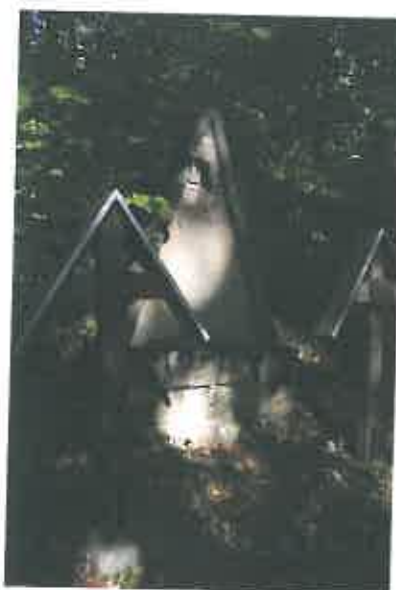
Stela 6 b (napis 2) na kwaterze austro-węgierskich artylerzystów (© B. Nykiel)

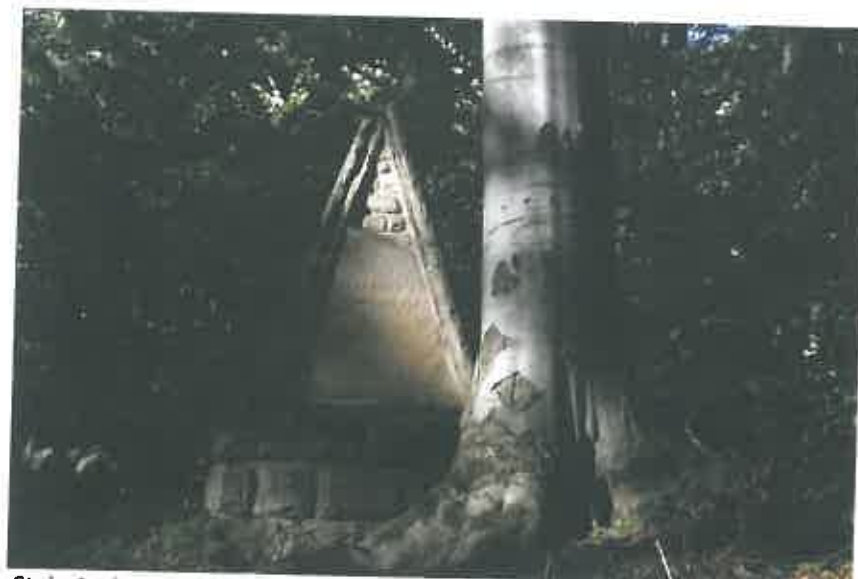
Stela 6 c (napis 3) na kwaterze 26 żołnierzy austro-węgierskich (© B. Nykiel).

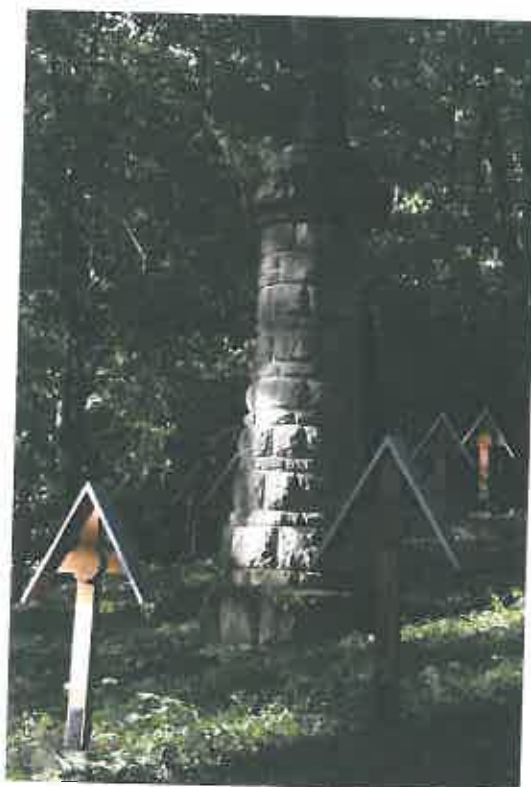
Znajduje się w zachodniej części cmentarza w środkowej partii zbocza. Wykazuje duże podobieństwo do opisanego wyżej pomnika-kolumny (4). Umieszczono go centralnie, w kręgu mogił żołnierzy austro-węgierskich. Jest to wysmukła kamienna kolumna z wydzielonym uskokowo cokołem. Jej zwieńczenie tworzy wydatnie profilowanalekko zwieńczona zaokrągloną głowicą, na której podobnie jak na innych pomnikach umieszczony został wpisany w sześcian krzyż grecki. Autorem także i tego pomnika jest D. Jurkovič, który z pewnością w zaprojektował także sąsiadujący z nim pomnik-obelisk.

Pomnik-kolumna projektu D. Jurkoviča (© B. Nykiel)

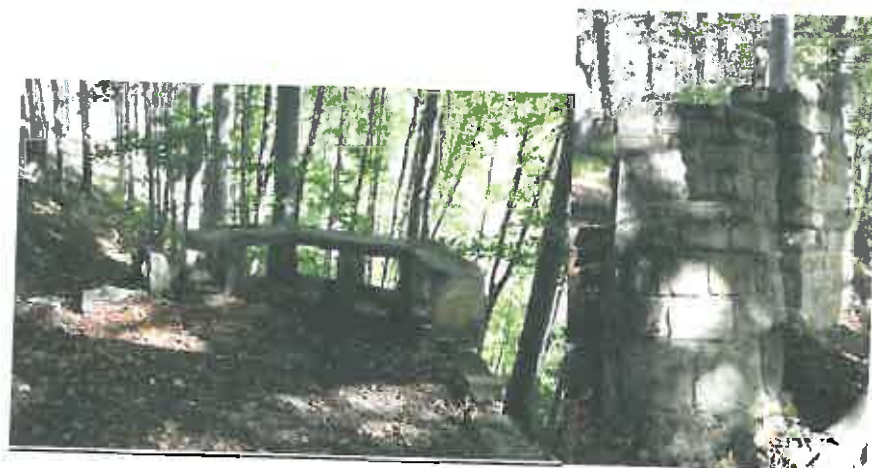
Znajduje się najniżej spośród trzech tarasów, w ciągu prowadzącej na szczyt wzgórza alei głównej. Pierwotnie tarasy te posiadały też walory widokowe, które utraciły z powodu nadmiernego zadrzewienia stoku. Tak jak i wyższy z tarasów ten ma kształt nieregularnego pięciokąta, ograniczonego kamienną balustradą. Od strony stoku platforma tarasu opiera się na kamiennym murze oporowym. Prześwity między przykrytymi płytą parapetową słupkami balustrady są puste.

Widok tarasu z dołu i z góry (© B. Nykiel)

W poważnym stanie zniszczony. Przęsła boczne rozbite wraz z pionowymi elementami i nakrywami. Zachowana środkowa część porośła mchami. Na powierzchni płaskich nakryw widoczne liczne ubytki i wżery. Zniszczone elementy leżą obok częściowo przykryte ziemią. Powierzchnia kamienia osypuje się i złuszcza.

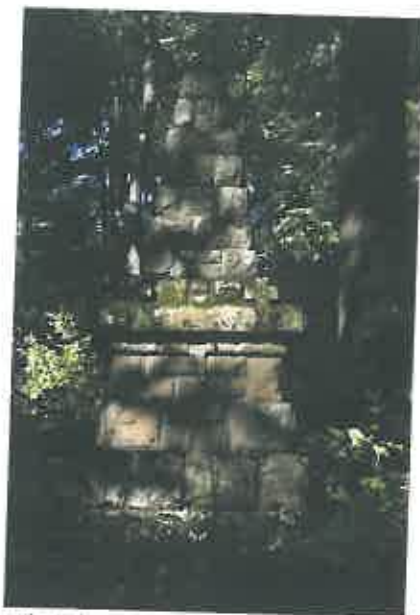
Usytuowany również w zachodniej części cmentarza, pośrodku wydzielonego zespołu grobów żołnierzy austro-węgierskich w niedalekiej odległości od pomnika-kolumny (7). Jest to ustawiony na dwustopniowej podstawie i trójstopniowym cokole kamienny obelisk. W jego narożnikach umieszczono wpisane w sześcian krzyże greckie. W górnej części monumentu, w jego środkowej partii charakterystyczne ułożenie kamienia tworzące rodzaj pionowego ornamentu. Projekt tego pomnika autorka słowackiej monografii twórczości artysty D. Bořuchová przypisuje D. Jurkovičowi. Atrybucję potwierdzają m.in. wspomniane wyżej umieszczone w narożnikach sześciany z krzyżami greckimi.<sup>56</sup>

Pomnik- obelisk autorstwa D. Jurkoviča (© B. Nykiel)

Pomnik zacieniony przez gęsto rosnącą roślinność w otoczeniu. Znacznie zawilgocony, co powoduje, że porastają go mchy i porosty. Kamień powierzchniowo zabrudzony z warstwą czarnej patyny. Dolna część obelisku częściowo osypana z drobnymi ubytkami. Tam również zniszczeniu uległa faktura obróbki kamieniarskiej.

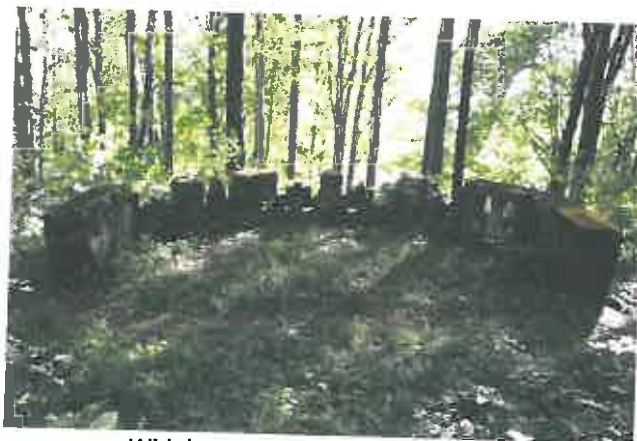
Usytuowany na osi głównej alei, prowadzącej w górę cmentarza do ruin kaplicy w najwyższym punkcie wzgórza. Platforma tarasu od strony stoku wsparta jest na pięciokątnym murze oporowym, który nad platformą przechodzi w kamienną ażurową balustradę. Prześwity między przykrytymi płytą parapetową słupkami balustrady wypełnione są kamiennymi ciosami, tworzącymi powtarzający się motyw. Ten sam motyw powtarza się w balustradzie tarasu przed kaplicą – gontyną, wskazując jednoznacznie na projekt D. Jurkoviča.

Widok tarasu od góry (© B. Nykiel)

Taras można zaliczyć do jednego z najbardziej zniszczonych obiektów cmentarza Łuzna – Pustki. Środkowa część rozbita, nakrywy zrzucone, a pionowe słupki w wiksyodci rozbite. Zachowane elementy rozluźnione i grożą w każdej chwili rozpadem. Dodatkowo powierzchnie płaskie są zacienione i porośnięte grubą warstwą mchów. Rozległe ubytki występują niemal wszędzie. Do zniszczeń należy również zaliczyć osypujący się kamień.

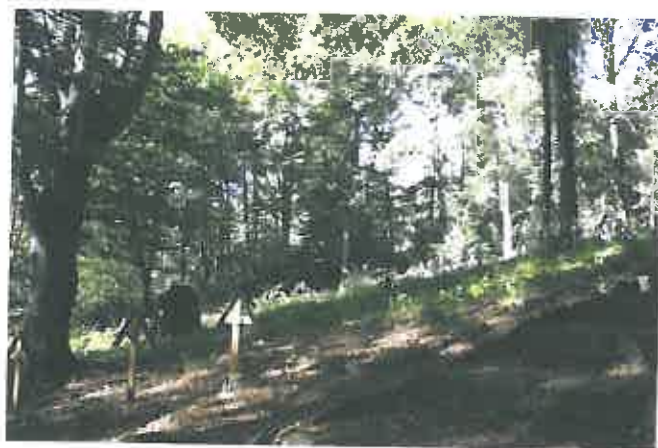
Widok kwatery z obeliskiem ku czci I. R. 56 (© B. Nykiel)

Oba identyczne kamienne pomniki mają kształt nieco przysadzistego ściętego obelisku, który wieńczy sześcian z krzyżem greckim. Nieco powyżej  $\frac{1}{2}$  wysokości na ścianach bocznych konsole.

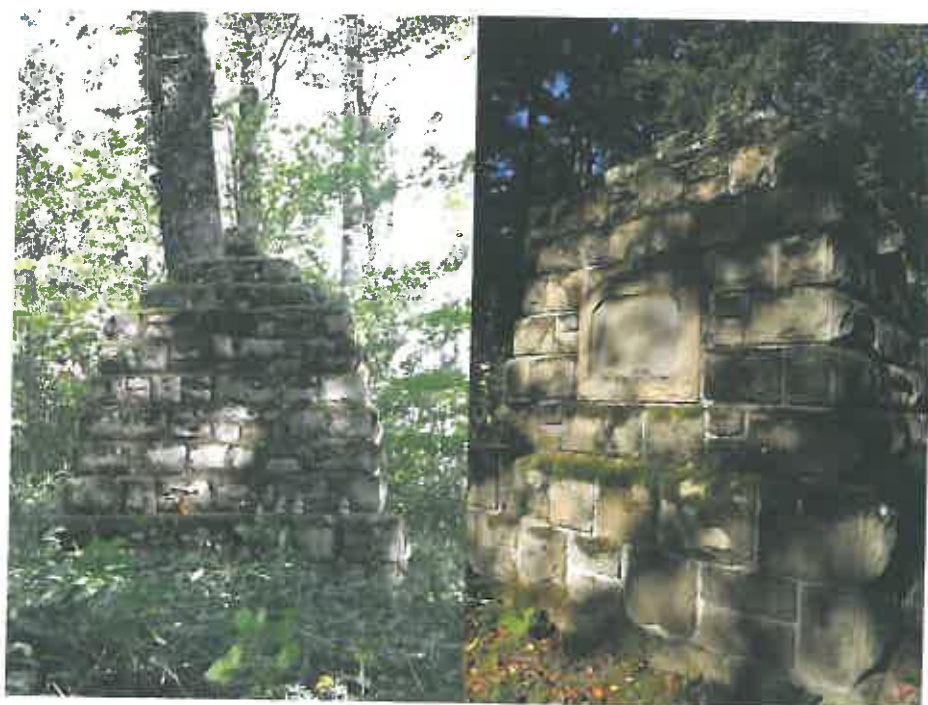
Obeliski I.R. 57 (z lewej) i I. R. 56 (z prawej) (© B. Nykiel)

Na licu obu z nich trapezowo zamknięte tablice inskrypcyjne. Niemiecki napis na jednym z nich głosi: *Hierruhen in Freiden 96 Öst.-Ung. Krieger des I. R. nr 57* („Tu spoczywa w pokoju 96 austro-węgierskich wojowników z 57 Pułku Piechoty”). Na drugim napis uległ kompletnej degradacji. Dotyczył on z pewnością poległych z wadowickiego 56. P. P., gdyż to właśnie sąsiadujące ze sobą kwatery tych pułków wyróżnione zostały przez identyczne w wyglądzie pomniki. Podobieństwo do pomnika głównego na cmentarzu w Łysej Górze (nr 9, I Okręg Żmigród), widoczne m.in. w zastosowaniu konsoli jako elementu zdobniczego, wskazują w wypadku obu monumentów na prawdopodobne autorstwo D. Jurkoviča.

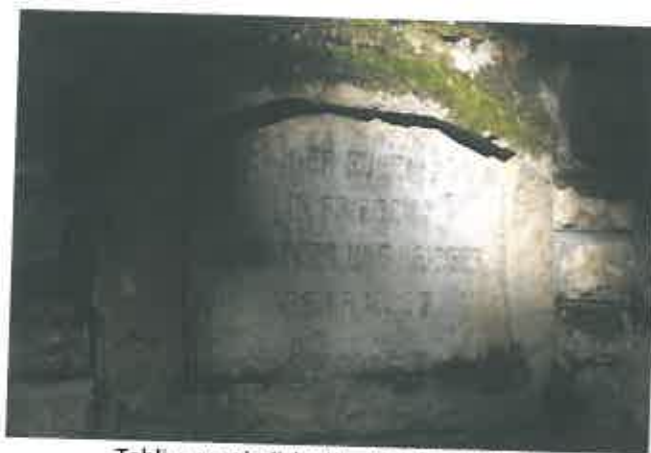
Tablica na obelisku I.R. 57 (© B. Nykiel)

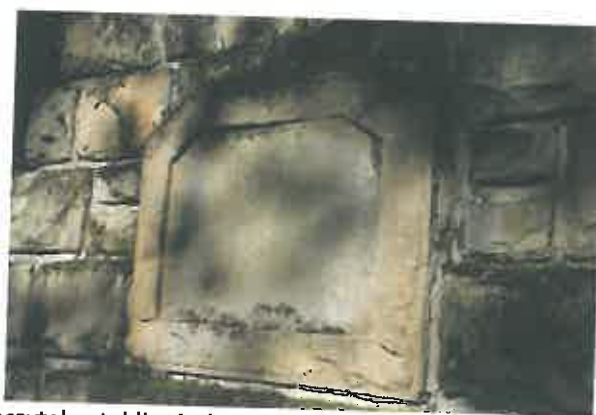
Nieczytelna tablica inskrypcyjna obelisku I. R. 56 (©B. Nykiel)

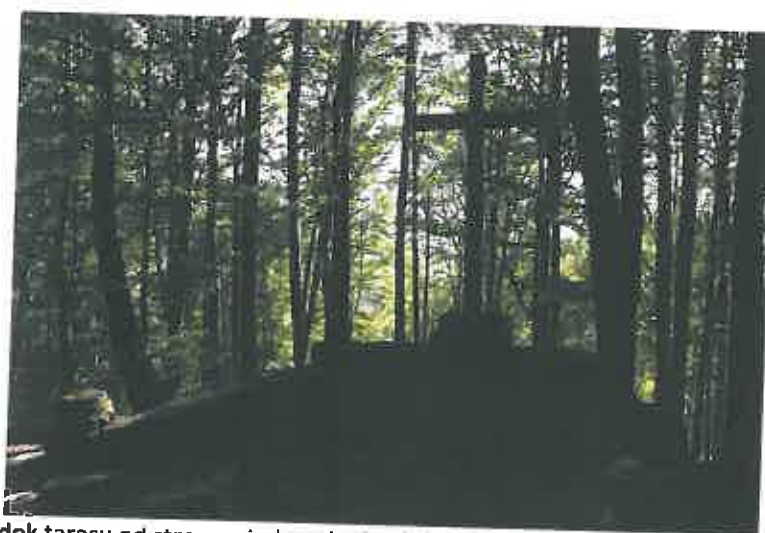
Znajduje się na rozwidleniu ścieżek w północno-zachodniej części cmentarza, przed prowadzącymi na szczyt wzgórza kamiennymi schodami, wiodącymi do znajdującej się tam niegdyś kaplicy-gontyny. Z boków tarasu mur oporowy schodzi półsownicami wzdłuż schodów, tworząc od strony stoku pełną balustradę krytą płytą parapetową. U podnóżu schodów mur balustrady przechodzi w okrągłą niską kolumnienkę.

Widok tarasu od strony wiodących niegdyś do kaplicy schodów (© B. Nykiel)

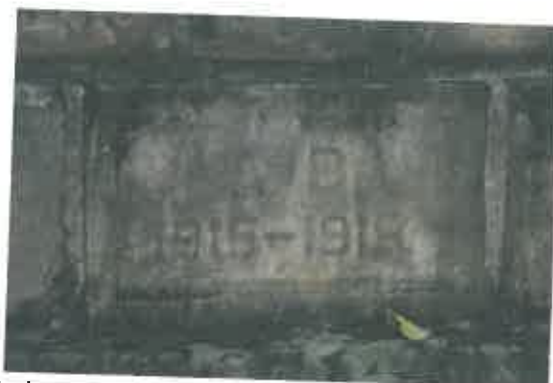
wysoki drewniany łaćński krzyż (replika). W licumuru wykonanego w układzie rzędowym z bogatą fakturą, poniżej krzyża na jednej z kamiennych płyt, znajduje się zwiędnięta tablica inskrypcyjna z napisem: A. D./ 1915-1918. Nadmierne zadrzewienie powoduje, że w chwili obecnej także i ten taras nie spełnia swej pierwotnej roli punktu widokowego.

Zatarta inskrypcja w kamiennej płycie pod krzyżem (© B. Nykiel)

Spoiny wykruszone. Stopnie uległy odspojeniu. Na całości pomnika liczne ubytki. Drewniany krzyż nieznacznie zbutwiały.

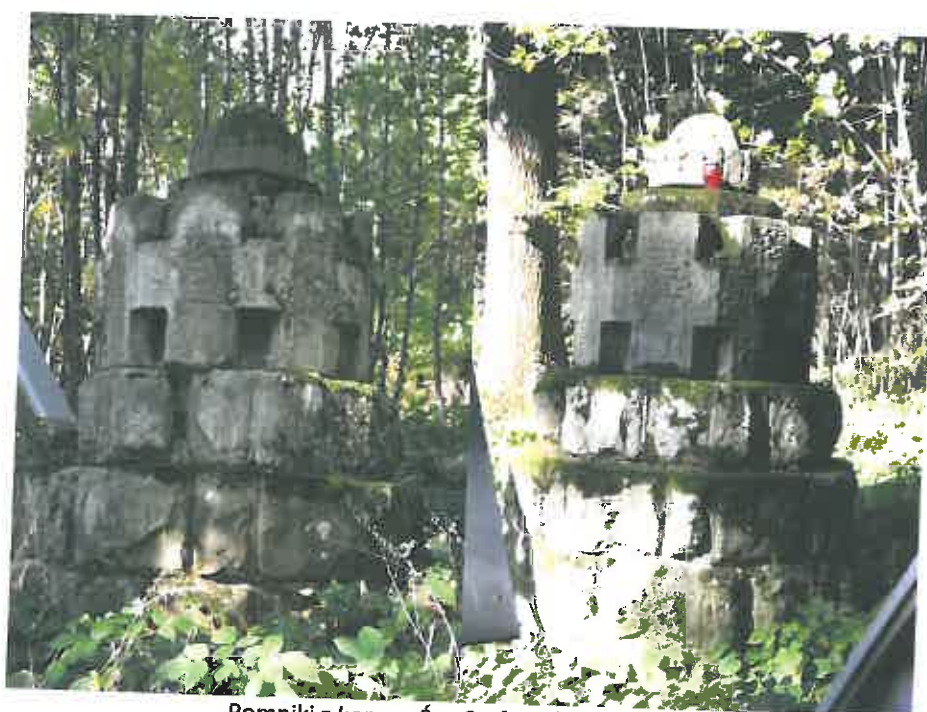
Pomniki z koroną Św. Stefana (© B. Nykiel)

Na dwustopniowym cokole znajdują się ośmioboczne postumenty zdobione w górnej części ścian krzyżami greckimi. Pomniki zwieńczą także kamienne rzeźby ze stylizowanym wyobrażeniem korony Św. Stefana. Jest to jedno z dwóch przedstawień tego motywu na terenie dawnej Galicji Zachodniej.

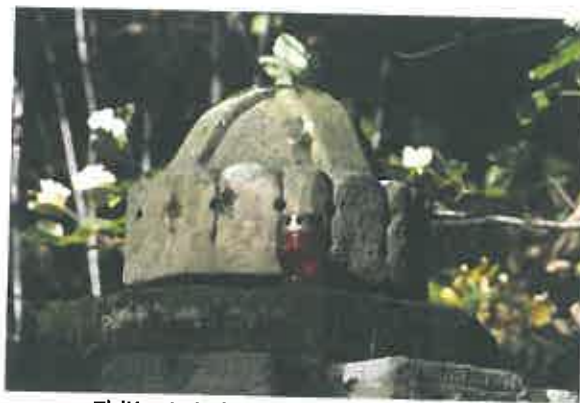
Zbliżenie jednej z koron (© B. Nykiel)

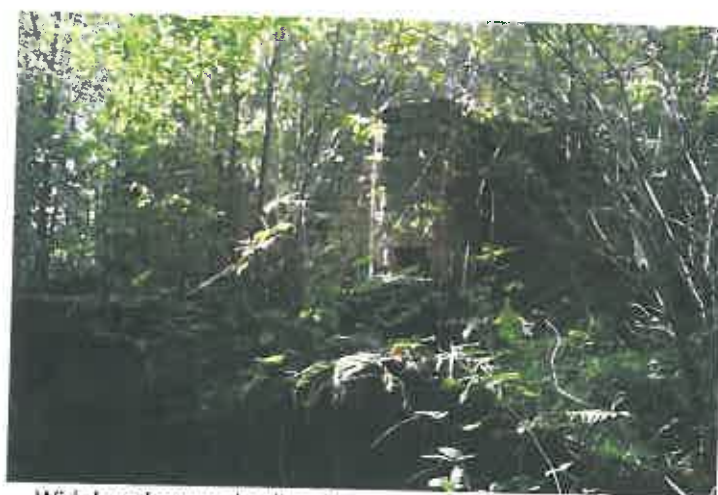
Widok na komorę kaplicy z fragmentem tarasu (© B. Nykiel)

komora kaplicy uległy szybko postępującej, znacznej degradacji. Wykruszył się nie tylko nadwerżony przez temperaturę kamień (kolor). Na skutek niekontrolowanego rozrostu krzewów i samosiejek oraz dostępu wilgoci rozpadowi ulegała cała zachowana dotąd struktura budowli. Kaplica-gontyna stanowić będzie przedmiot odrębnego opracowania.

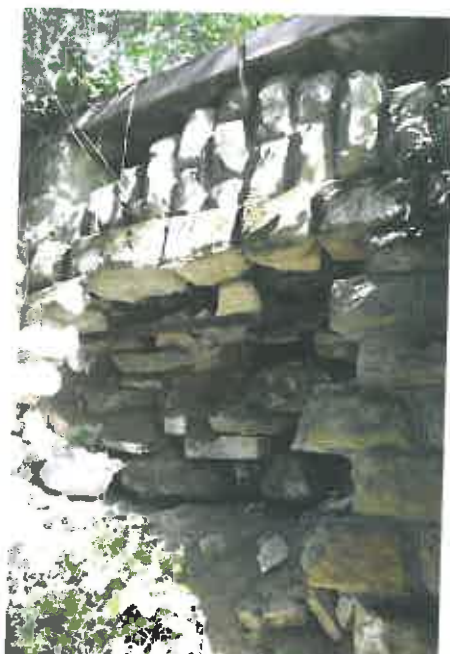
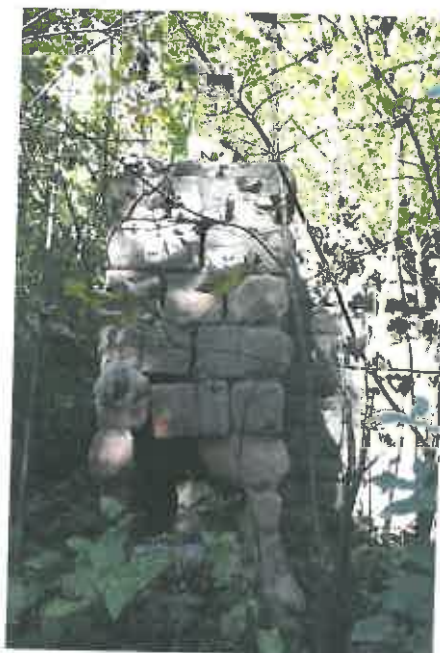
Fragmenty balustrady tarasu oraz komory kaplicy (© B. Nykiel)

Materiały inwentaryzacyjne z lat 80-tych i 90-tych (fotografie) wskazują, że od tego czasu stosunkowo dobrze zachowany po pożarze z r. 1985 kamienny taras oraz kamienna

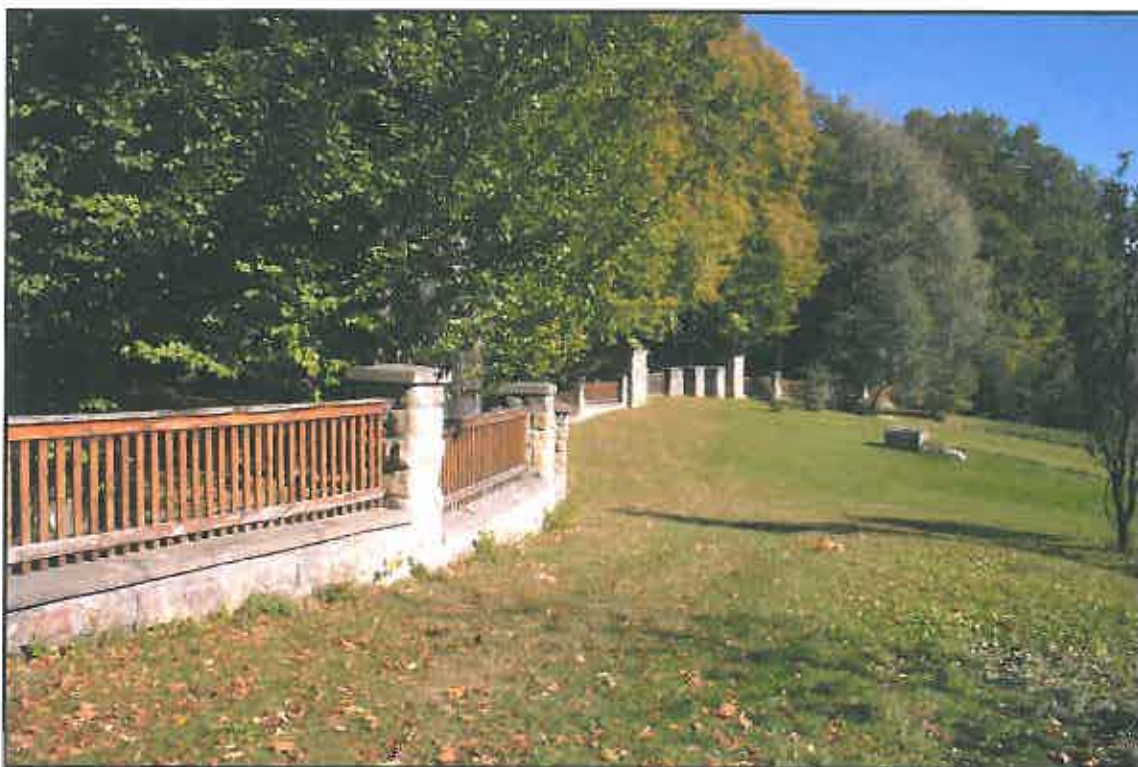
**Fot. 1.**

W dużo gorszym stanie jest drewniane ogrodzenie i brama. Zostały one zrekonstruowane niedawno, bo w latach 80 XX w. Mimo to niezabezpieczone odpowiednio uległy procesom niszczącym głównie poprzez korozję biologiczną. Niektóre elementy ogrodzenia jak nakrycie niemal zupełnie zbutwiały. Wrota bramy nieznacznie opadły. Złącza stolarskie rozesły się i zdeformowały.

**Cmentarz wojenny nr 123 ŁUŻNA – PUSTKI.**  
Drewniane ogrodzenie. Stan przed konserwacją.

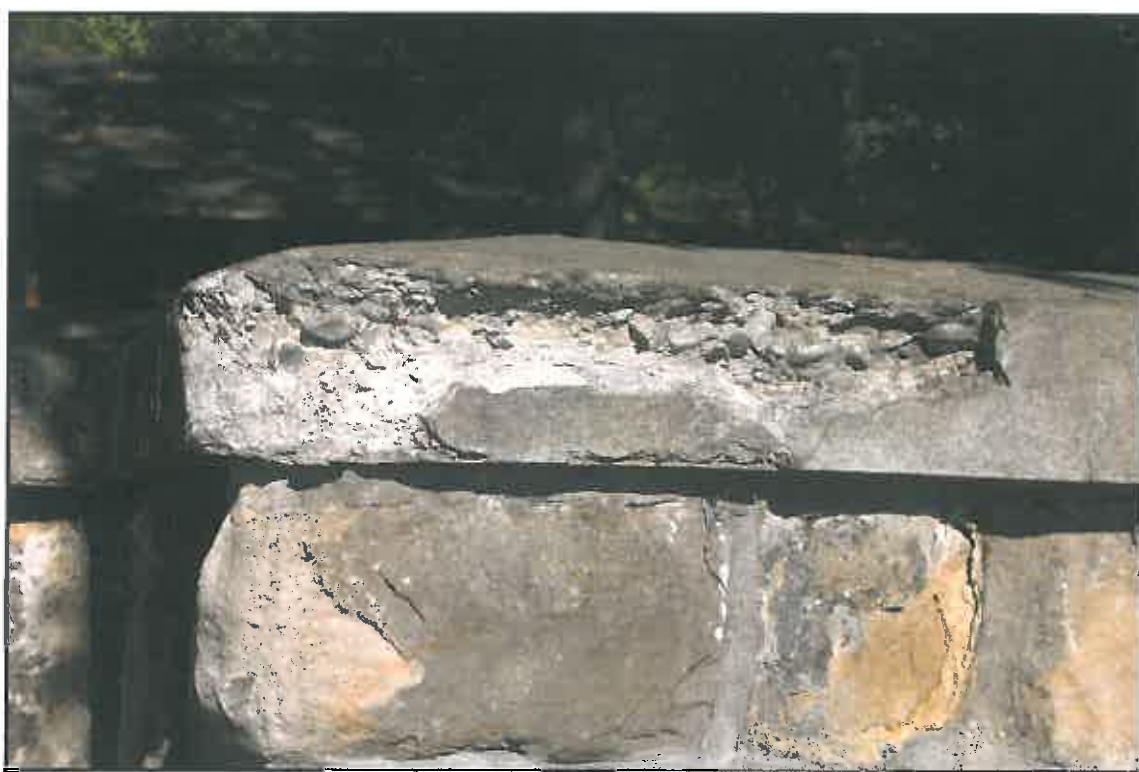
**Fot. 2.**

Elementy kamienne jak słupy i murek przetrwały w miarę dobrym stanie, Jedynie lokalnie nakrywy betonowe są popękane i posiadają drobne ubytki. Kamienne słupy uległy nieznacznemu przechyleniu, co niema większego znaczenia konstrukcyjnego.

**Cmentarz wojenny nr 123 ŁUŻNA – PUSTKI.**  
Fragment zniszczonej nakrywy słupa z muru ogrodzeniowego.  
Stan przed konserwacją.

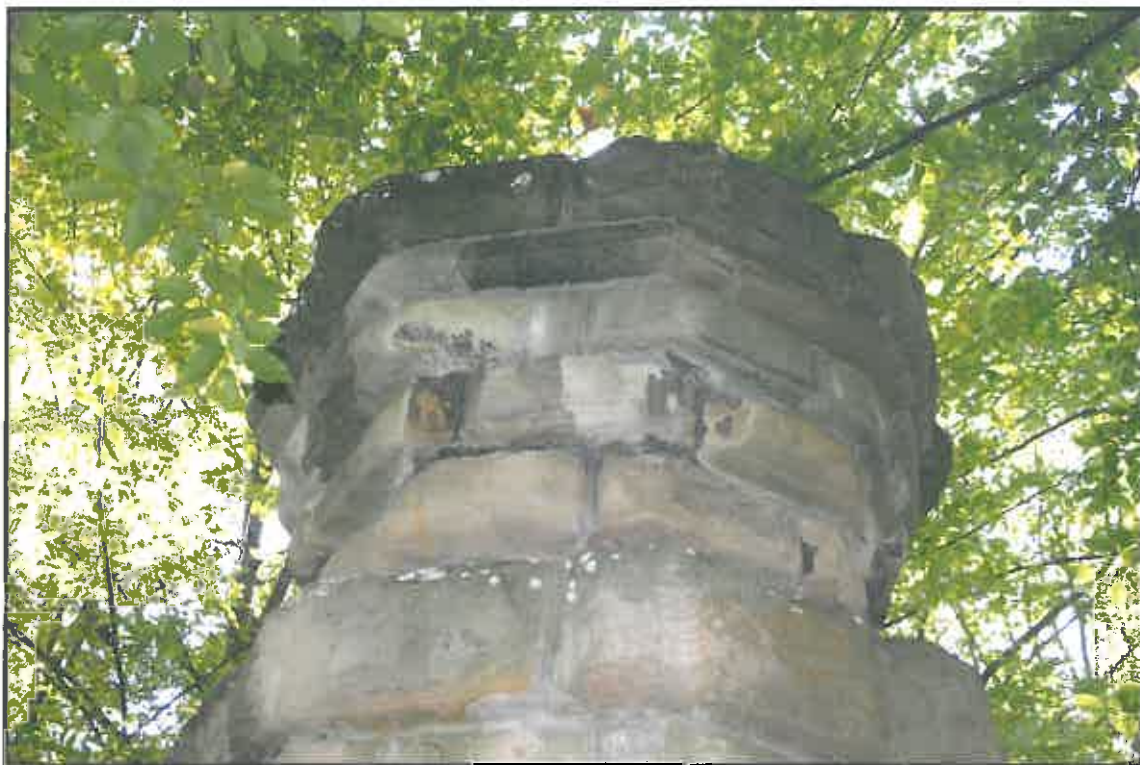
**Fot. 5.**

Stan zachowania pomnika można porównać do obiektu Nr 4. Zniszczenia są niemal identyczne. Część górna wieńcząca pokryta warstwą mchów oraz czarnej patyny. Lokalnie kamień uległ dezintegracji i się osypuje. Pod uskokiem zwieńczenia dookoła kolumny pas czarnej patyny. Na powierzchni zauważono nieznaczne ubytki. Część dolna zawilgocona i prawdopodobnie zasolona. Spoiny mocne cementowe.

Pomnik kamienny- kolumna. Górna zniszczona część.  
Stan przed konserwacją.

W zakresie konserwacji estetycznej proponuje się uzupełnić te fragmenty ubytków, które można z całą pewnością odtworzyć nie ingerując w zmianę kształtu pomnika.

Drobne ubytki należy wypełnić kitem mineralnym barwionym w masie z dodatkowym zbrojeniem z drutu nierdzewnego.

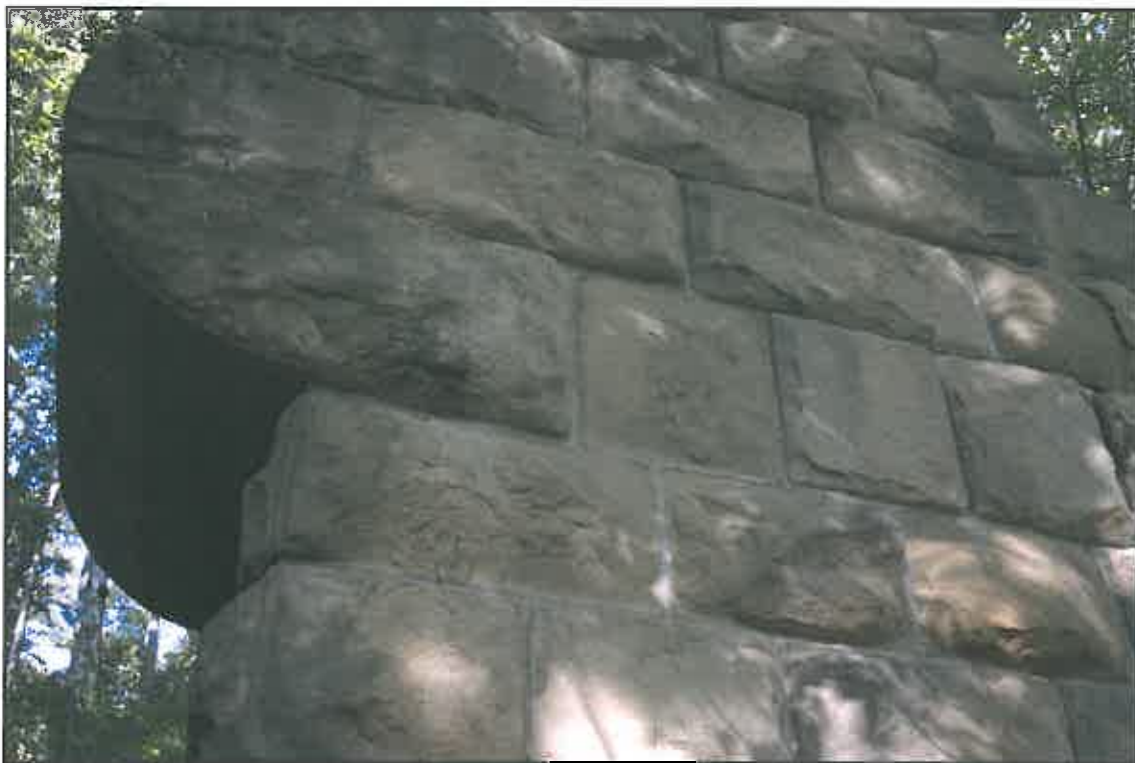
**Fot. 9.**

**Cmentarz wojenny nr 123 ŁUŻNA – PUSTKI.**  
Zniszczona powierzchnia bloków kamiennych krzyża.  
Stan przed konserwacją.

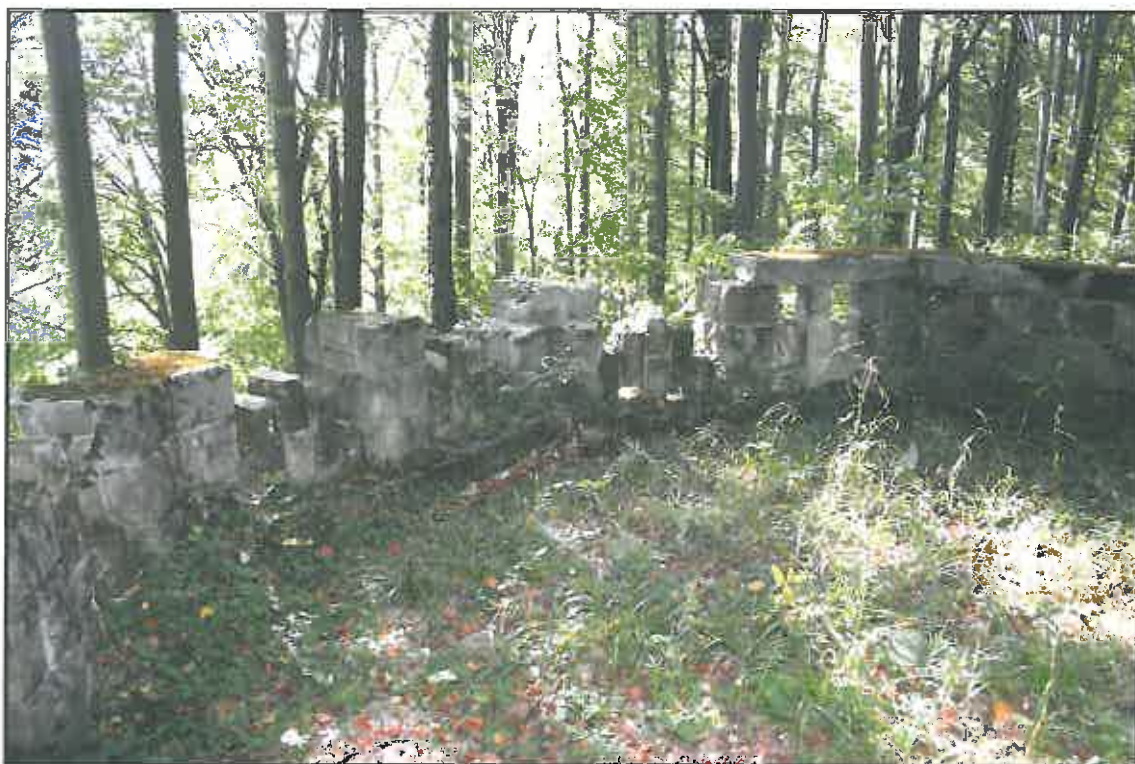
**Fot. 10.**

Kamień typu piaskowiec karpacki, z którego wykonano pomniki jest zbyt nasiąkliwy, ale duża ilość mikroszczelin i porowatość powodują, że woda wnika głęboko w strukturę, a spływając po powierzchni przyczynia się do zaoblenia krawędzi. Przy spadku temperatury poniżej 0°C następuje zamarzanie wody w szczelinach. Zmiana stanu skupienia wody tworzy wzrost objętości lodu a tym samym wzrost ciśnienia na otoczenie, czego następstwem jest rozsadzanie kamienia.

**Cmentarz wojenny nr 123 ŁUŻNA – PUSTKI.**  
Zniszczona powierzchnia bloków kamiennych.  
Stan przed konserwacją.

7. Uzupełnienie (metodą „cerowania”) większych ubytków przy użyciu ma piaskowca karpackiego o podobnych wymiarach z użyciem zaprawy tradycyjnej, wapienno- piaskowej w stosunku 3: 1 lub firmowej fugi renowacyjnej *Trass-Kalk- Fugensanier- Mörtel* firmy *Tubag*.

8. Wypełnienie wszystkich większych ubytków kamienia kitem mineralnym o nazwie firmowej *Funkosil Resrauriermörtel* firmy *Remmers* barwionym w masie i nakładanym warstwowo. W miejscach większych i głębszych ubytków proponuje się kity wzmocnić zbrojeniem z drutu niekorodującego tzw. „pajączki”.
