**PROGRAM PRAC KONSERWATORSKICH  
DLA CMENTARZA WOJSKOWEGO  
Z CZASÓW I WOJNY ŚWIATOWEJ NR 123  
NA WZGÓRZU PUSTKI W ŁUŻNEJ.**

## Cmentarz wojenny nr 123 ŁUŻNA – PUSTKI

### Dokumentacja historyczna

**Cmentarz wojenny nr 123 ŁUŻNA – PUSTKI**  
**Dokumentacja konserwatorska.**

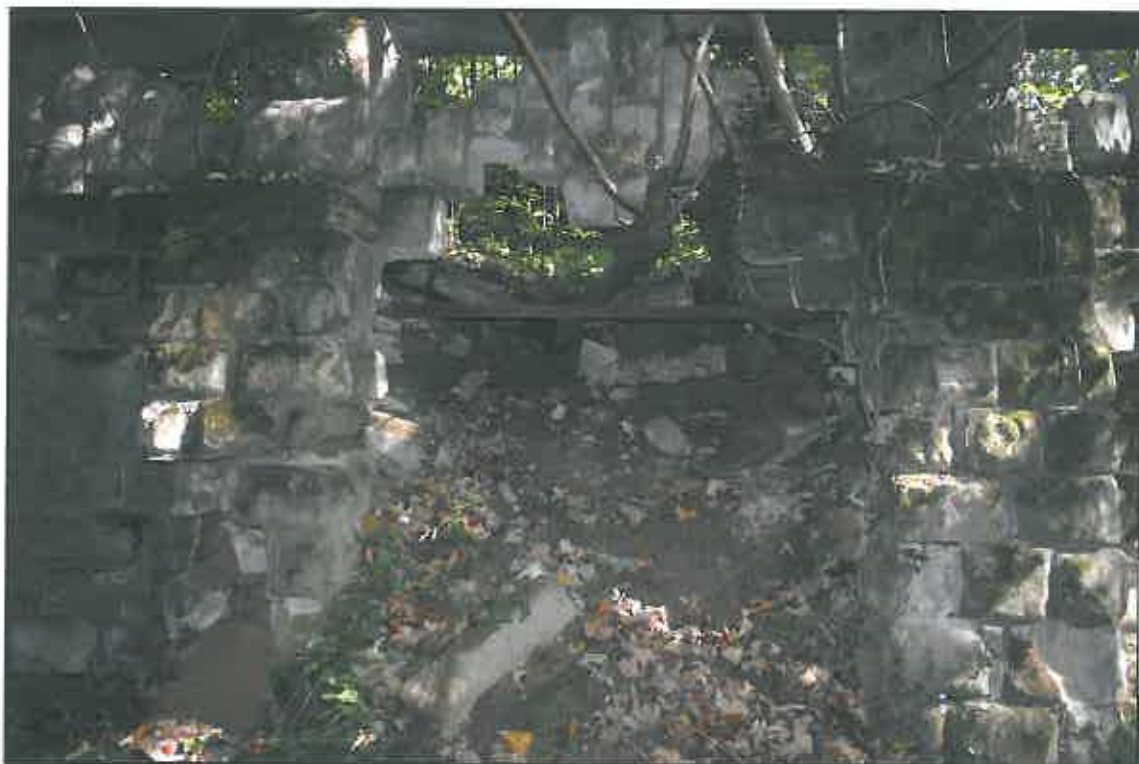
**Fot. 12.**

Na całym cmentarzu w sposób niekontrolowany zaczęły wyrastać drzewa i krzewy-samosiejki, których systemem korzeniowy doprowadzał do naruszenia konstrukcji muru ogrodzeniowego, pomników, alejek i schodów powodując pęknięcia i odkształcenia Korony drzew rozrastających się chaotycznie zacieniają cmentarz, co sprzyja utrzymywaniu się podwyższonego zawilgocenia. Praktycznie teren ten nigdy nie wysycha. Wilgotne i zacienione pomniki stają się natychmiast doskonałym siedliskiem dla mchów i glonów odpowiadających za korozję biologiczną.

**Cmentarz wojenny nr 123 ŁUŻNA – PUSTKI.**  
Pomnik trójkątny. Wrośnięte drzewo w pomnik.  
Stan przed konserwacją.

Należy wspomnieć, że będą to działania wyjątkowo trudne ze względu na strome położenie cmentarza. Wycinka i wywóz drewna nie mogą w żaden sposób uszkodzić zabytkowych elementów cmentarza.

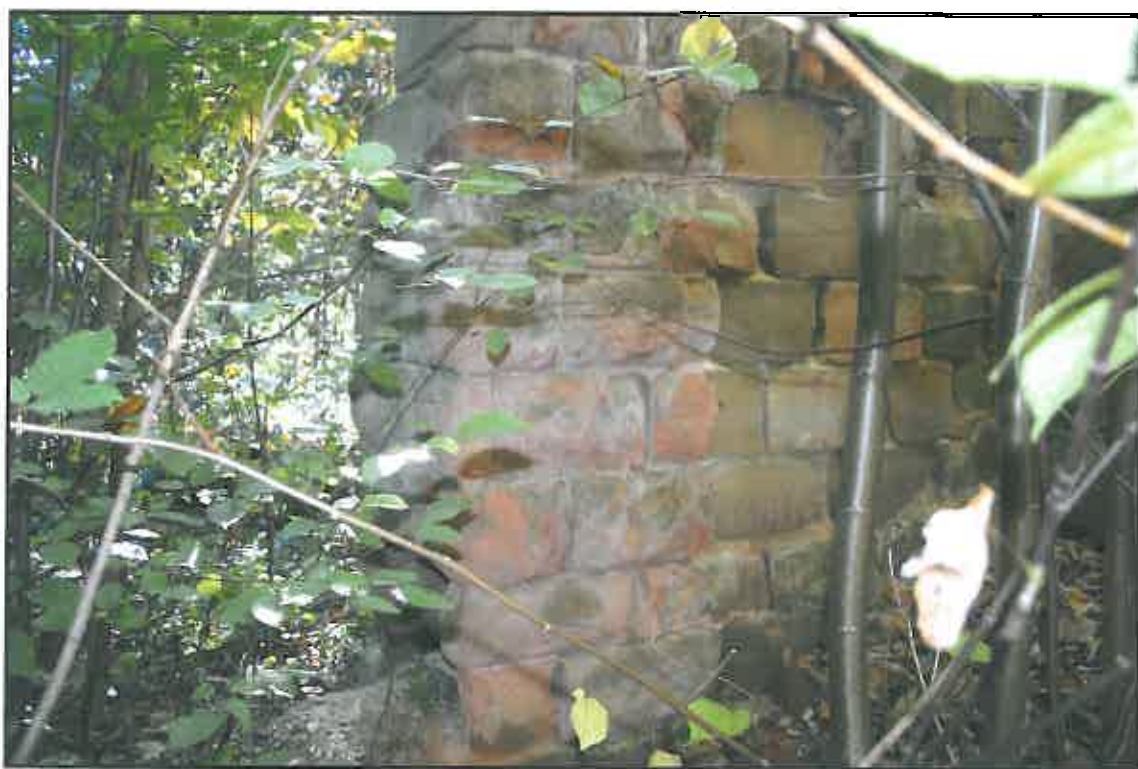
**Fot. 13.**

**Cmentarz wojenny nr 123 ŁUŻNA – PUSTKI.**  
Zniszczony fundament gontyny.  
Stan przed konserwacją.

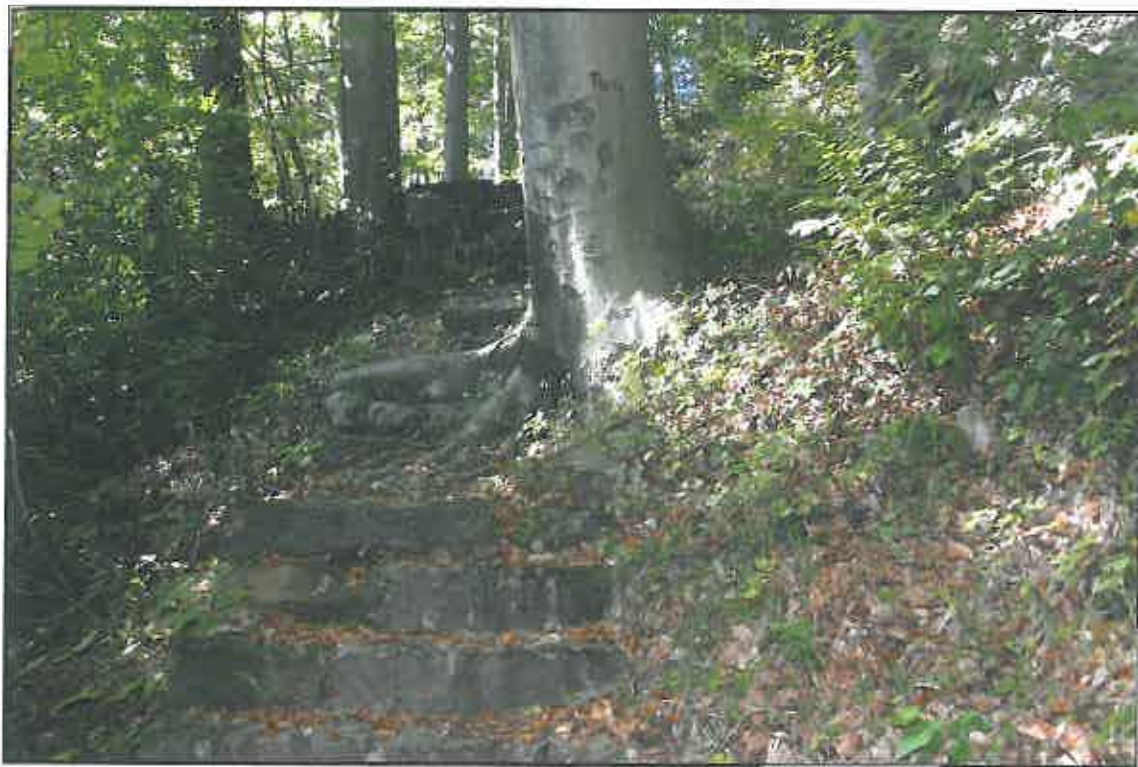
**Fot. 14.**

**Cmentarz wojenny nr 123 ŁUŻNA – PUSTKI.**  
Zniszczony fundament gontyny.  
Stan przed konserwacją.

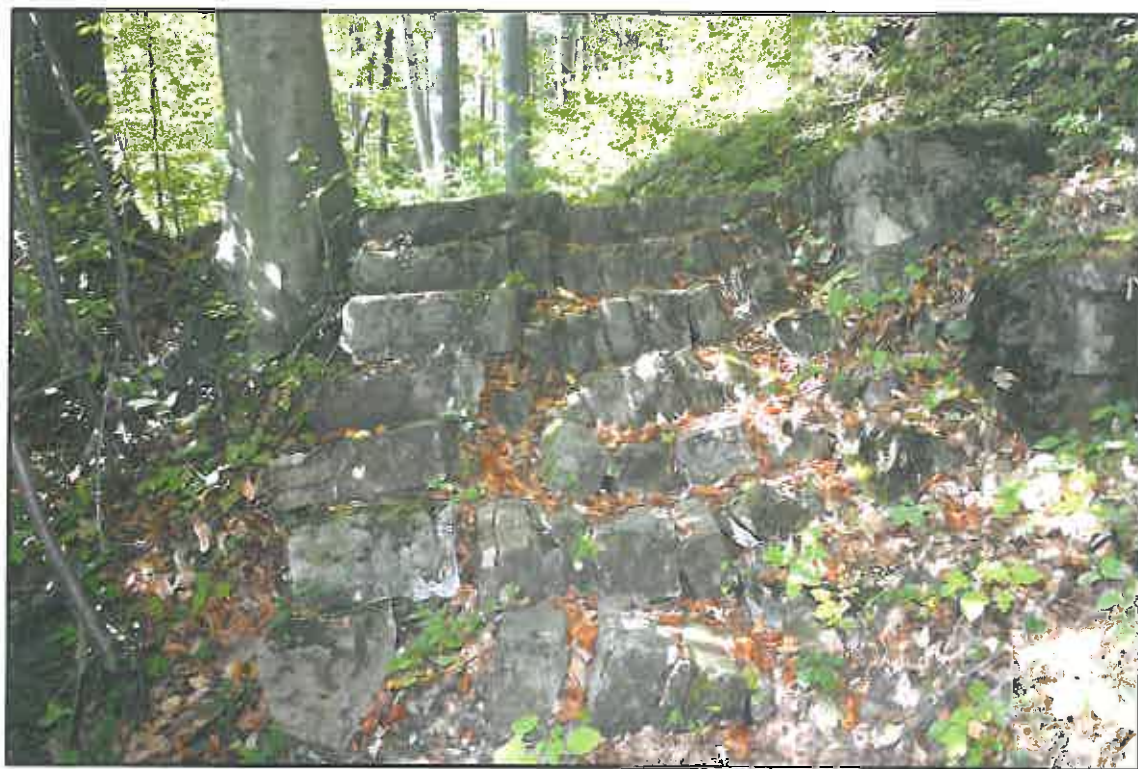
**Fot. 15.**

**Cmentarz wojenny nr 123 ŁUŻNA – PUSTKI.**  
Wrośnięte drzewo w schody alejki.  
Stan przed konserwacją.

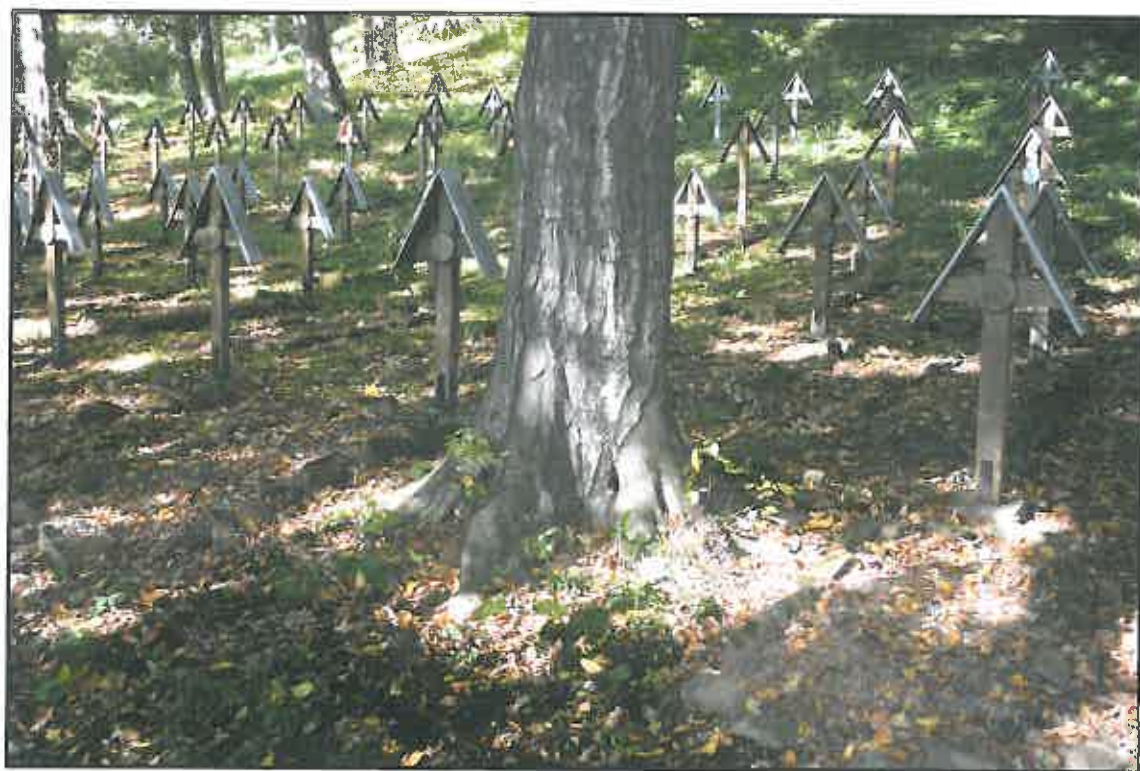
**Fot. 17.**

**Cmentarz wojenny nr 123 ŁUŻNA – PUSTKI.**  
Wrośnięte drzewo w groby wojskowe.  
Stan przed konserwacją.

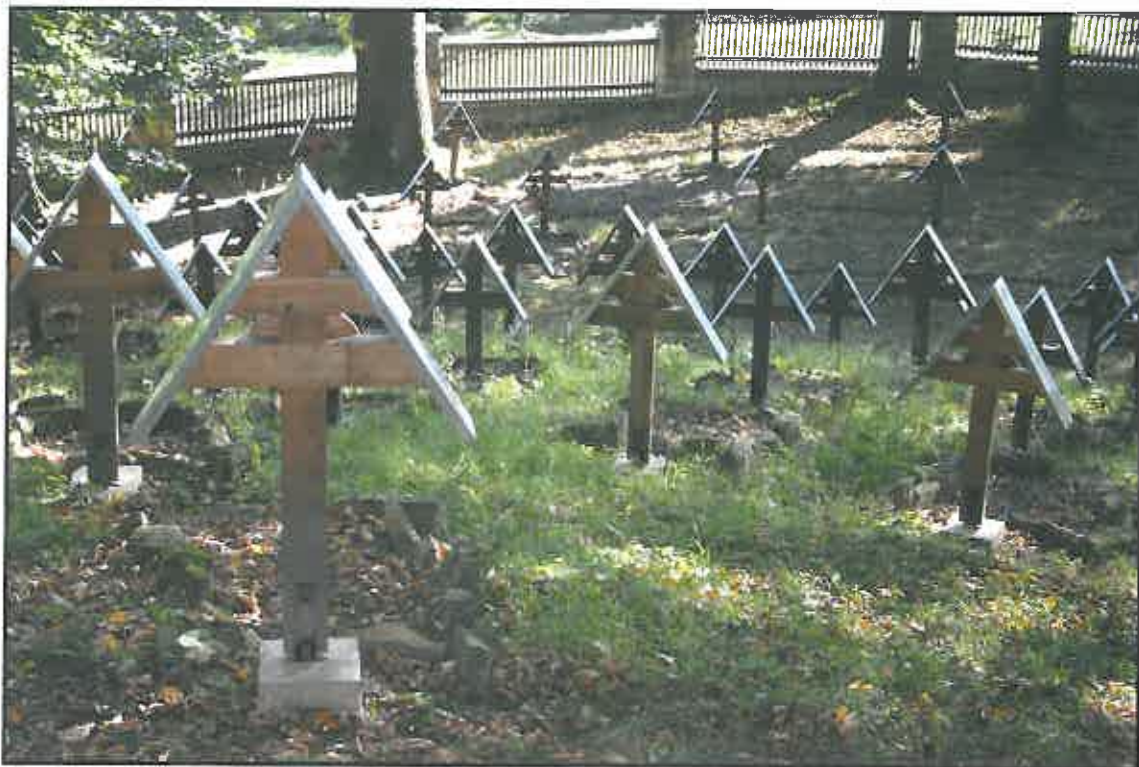
**Fot. 18.**

**Cmentarz wojenny nr 123 ŁUŻNA – PUSTKI.**  
Wrośnięte drzewo w groby wojskowe.  
Stan przed konserwacją.

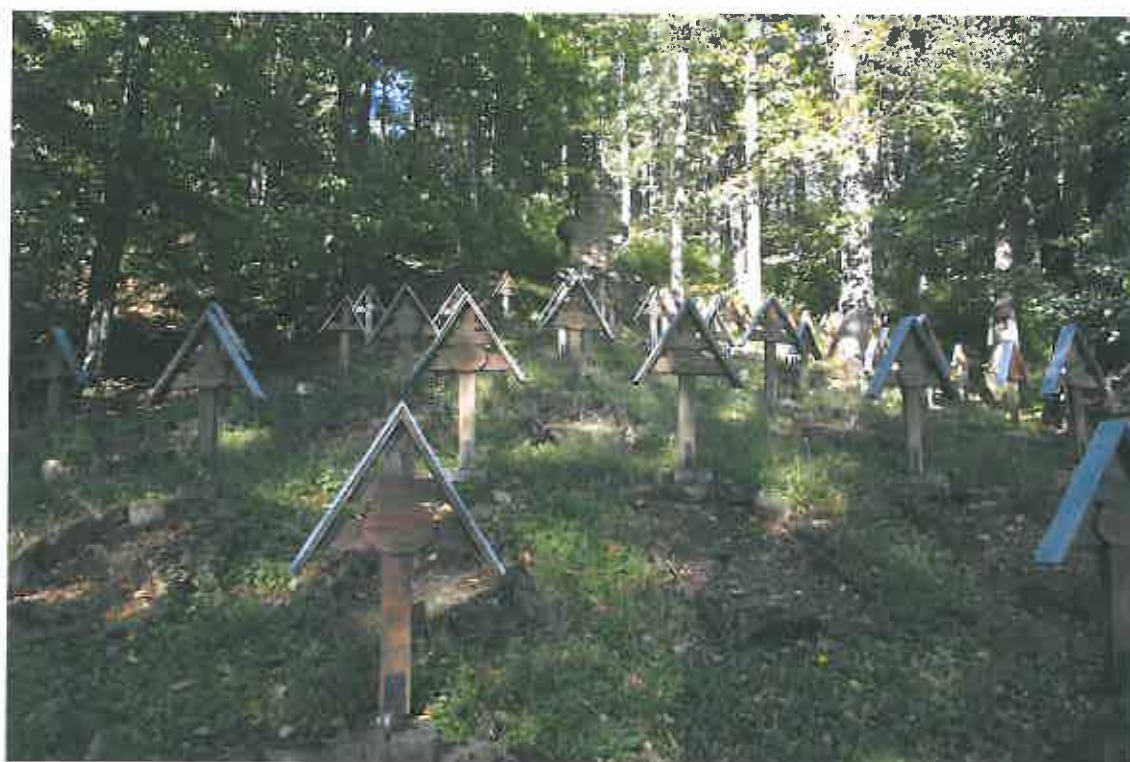
**Fot. 19.**

**Cmentarz wojenny nr 123 ŁUŻNA – PUSTKI.**  
Zrekonstruowane krzyże na grobach żołnierskich.  
Stan przed konserwacją.

Groby w kwaterach mają proste założenie składają się z murku ułożonego z kamieni ciosanych z ustawionym drewnianym krzyżem. W trakcie rekonstrukcji kwater obecnie nieistniejących należy wykonać krzyże o dawnym wzorze takim, jakie były pierwotnie na grobach. Należy pamiętać, że krzyży drewnianych było trzy rodzaje. Natomiast obecnie istniejące zrekonstruowane krzyże częściowo odbiegają od wzorów starych. W związku z tym, że są one w dobrym stanie należy je pozostawić. W momencie ich naturalnego zniszczenia wymienić na właściwe. Koniecznością jest przywrócenie emaliowanych tabliczek z nazwiskiem i przynależnością wojskową. Teren pomiędzy poszczególnymi grobami wskazane byłoby wysypać drobnym tłuczniem z kamienia piaskowcowego tak samo jak alejki. Należy również rozważyć zasianie trawy.

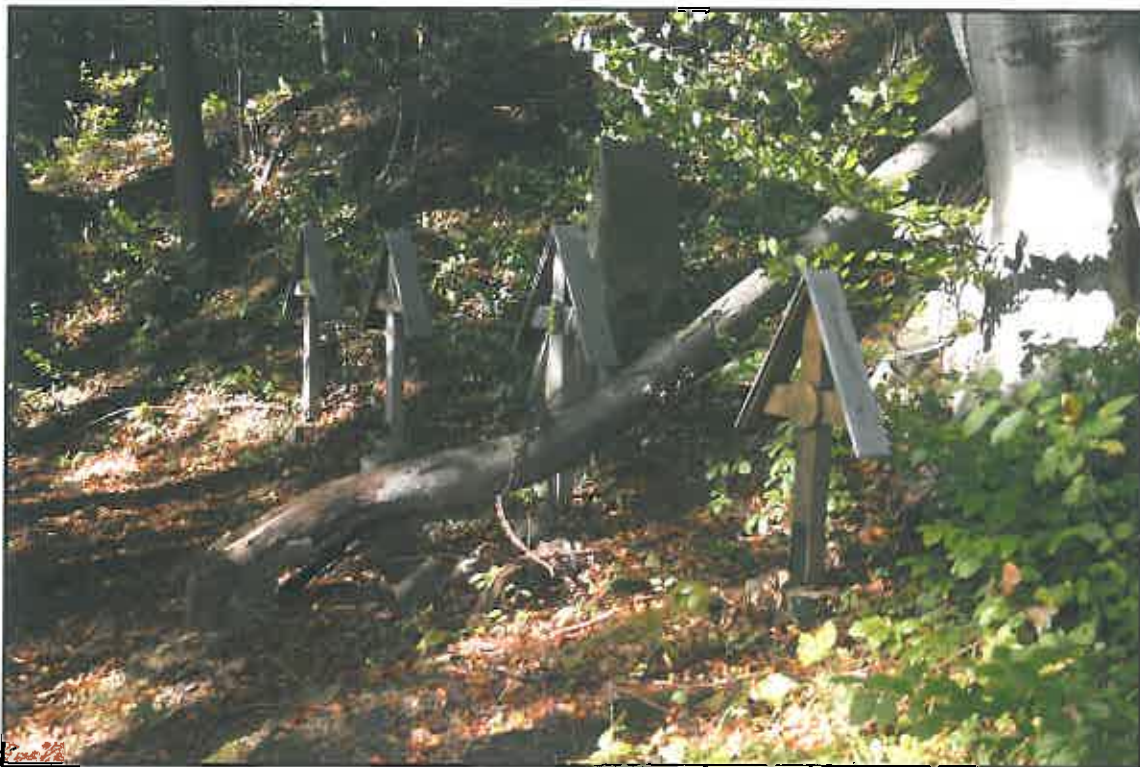
**Fot. 20.**

**Cmentarz wojenny nr 123 ŁUŻNA – PUSTKI.**  
Zrekonstruowane krzyże na grobach żołnierskich.  
Stan przed konserwacją.
