PROGRAM KONSERWATORSKI  
DOTYCZĄCY RENOWACJI  
DWORCA KOLEJOWEGO  
Z 1883 R. W SKAWINIE.

Lipiec 2015

Opr. Tadeusz Sokal

## **OPIS INWENTARYZACYJNY.**

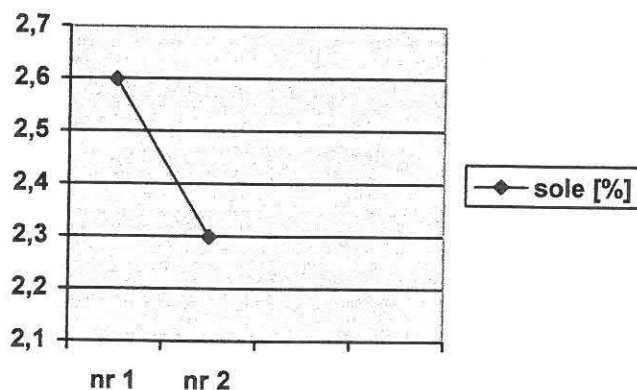
Wykres ilustrujący wahania stopnia zasolenia [%]  
dla badanych próbek zapraw

Jak widać z danych zamieszczonych w tabeli i na wykresie najwyższy stopień zasolenia zanotowano dla próbki nr 1 zaprawy z elewacji boni, a nieco niższy dla zaprawy nr 2 pobranej z fugi klatki schodowej prowadzącej do piwnic.

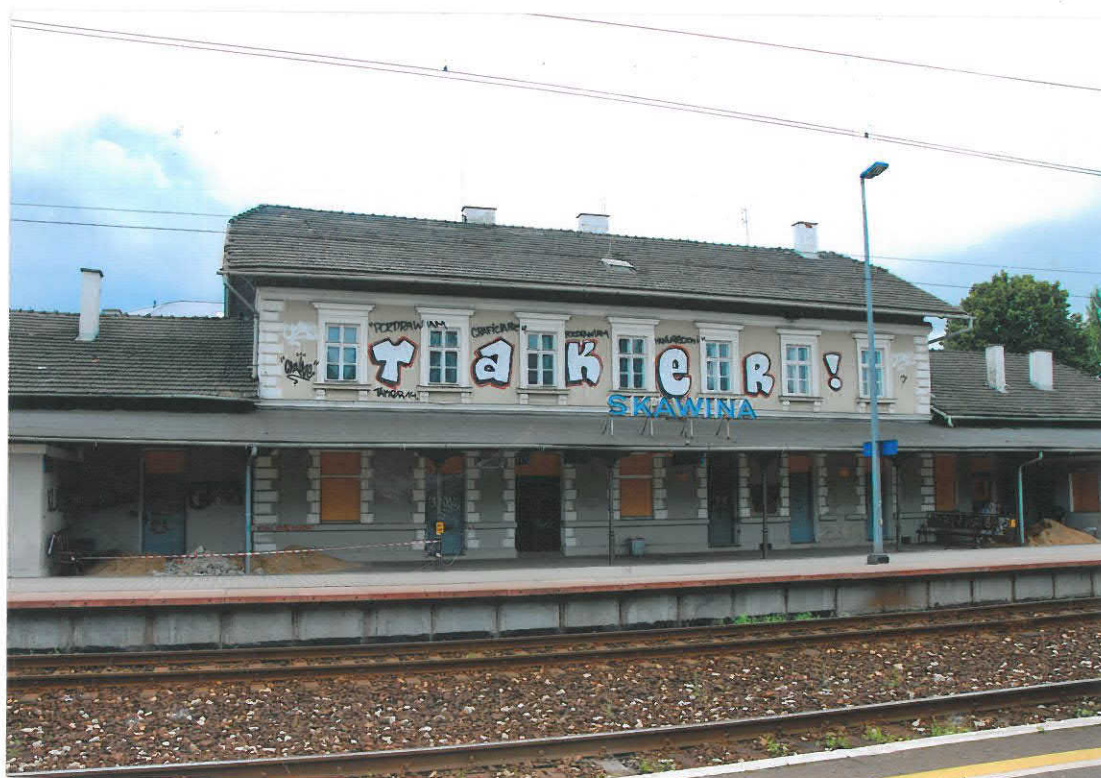
**Elewacja frontowa** silnie zabrudzona w dolnym pasie zawilgocona. Parter- kamienny cokół został pokryty wieloma warstwami zaprawy. Piaskowiec w żółtym odcieniu uległ zwiertzeniu. W dolnym pasie tynk nie przylega do ściany, tworzą się pęcherze i rozwarstwienia. Powstały liczne ubytki. Pod oknami widoczne doraźne naprawy. Parter środkowego ryzalitu najprawdopodobniej był przerabiany, drzwi przeniesiono z osi na prawą stronę ryzalitu. Bonia wokół drzwi poobijane spod tynku boni widać styropian. Naroża ryzalitu w przyziemiu uszkodzone, odsłania się zawilgocona cegła. Ściany przy narożach ryzalitu silniej zawilgocone, tynk ma kolor ciemniejszy, widoczne są plamy. Po lewej stronie bonia przy drzwiach prowadzących na klatkę schodową poobijane, na ścianie widoczne ukośne pęknięcia w okolicy okien. Parapety podokienne pomalowane farbą olejną w kolorze szarym. Drzwi do klatki schodowej oryginalne. Drewno jest rozeschnięte, widoczne ślady licznych przemalówek, ostatnia warstwa szara. Farba łuszczy się i odpada. Drewno przebyte, powycierane, łączenia stolarskie poluzowane. Brak szyby i klamki. Drzwi prowadzące do pomieszczeń dworcowych wstawione wtórnie.

Fot. 2. Dworzec kolejowy w Skawinie z 1883 r. Stan zachowania przed konserwacją. Widok budynku głównego od strony ul. W. Sikorskiego, elewacja frontowa. Lipiec 2015. Fot T. Sokal.

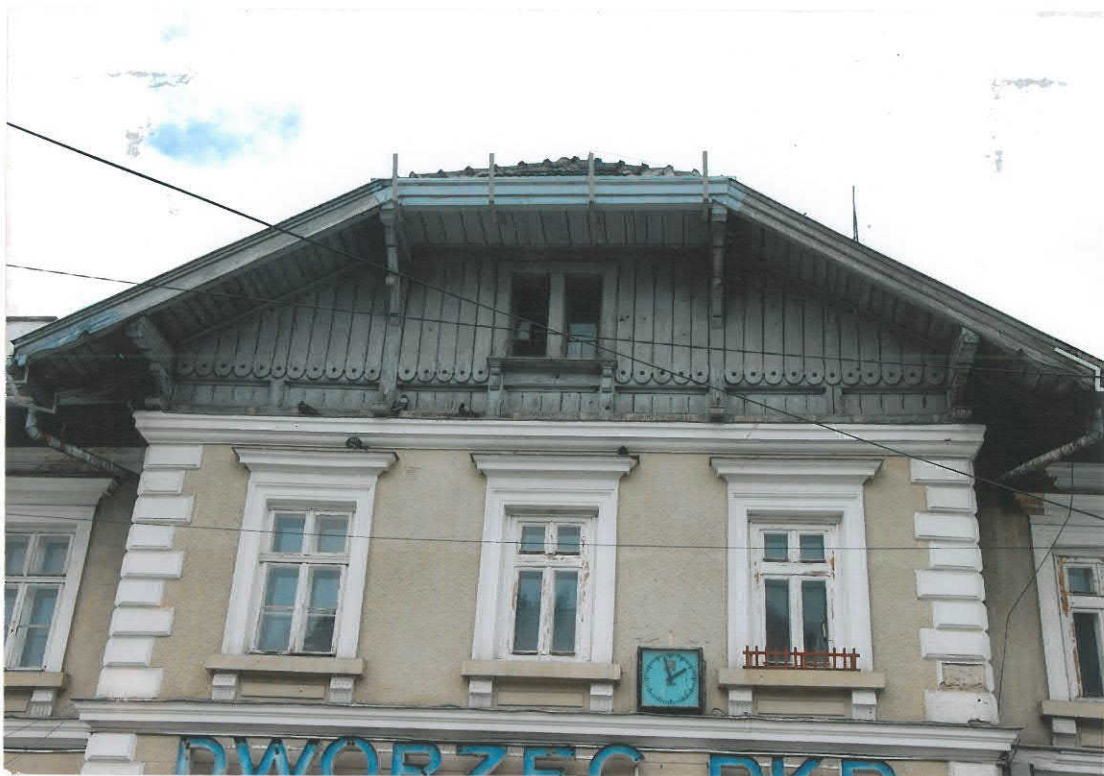
Piętro tynk w lepszym stanie. W prawym narożu ryzalitu utrzymuje się wilgoć. Zniszczeniu uległ gzyms koronujący, opaska wokół okien, dolne bonia przy oknie ryzalitu od prawej strony. Warstwa tynku murszeje i odpada. Opaski wokół okien spękane, parapety potynkowane piaskowo-szarym barankiem. Stolarka okien na piętrze nieujednolicona.

Fot. 3. Dworzec kolejowy w Skawinie z 1883 r. Stan zachowania przed konserwacją. Widok na ryzalit środkowy pierwszego piętra od strony ul. W. Sikorskiego. Lipiec 2015. Fot T. Sokal.

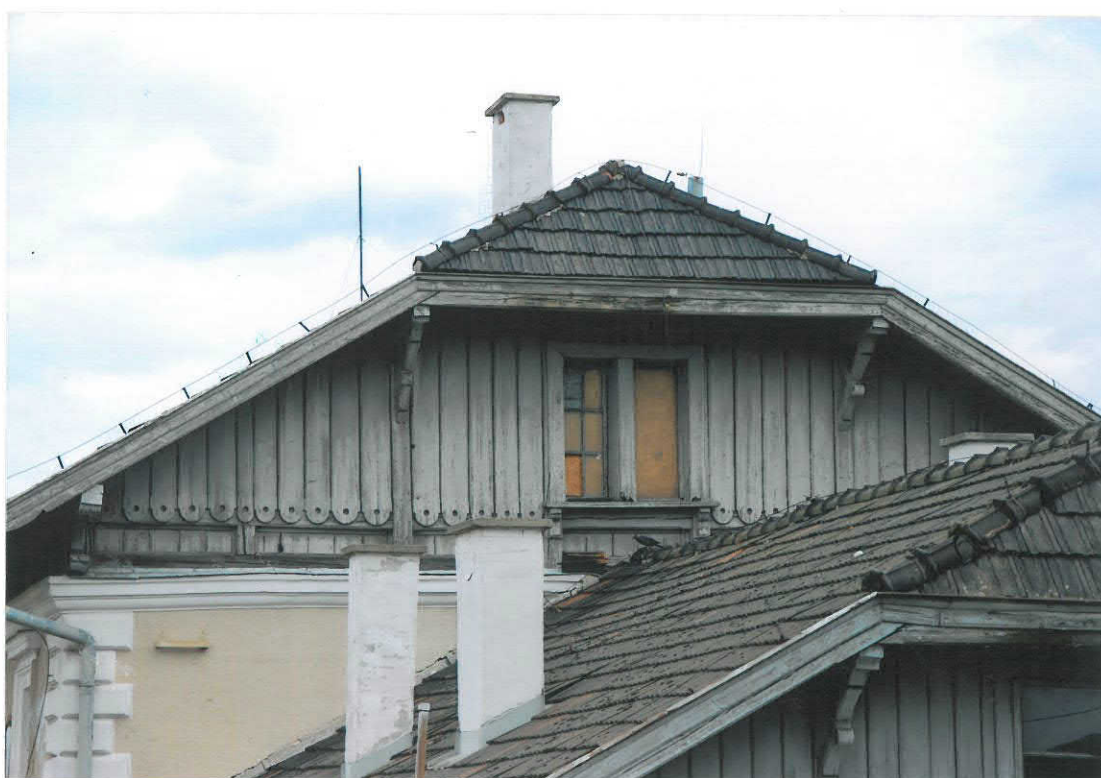
**Poddasze.** Od strony ul. W. Sikorskiego, wykonane z desek pomalowanych na kolor szary. Drewno jest rozeschnięte, między deskami powstają szczeliny. W narożach ryzalitu drewno

butwieje, ma kolor czarny. Okno na osi budynku ma zniszczoną stolarkę, nie domyka się. Szyby pęknięte.

Fot. 6. Dworzec kolejowy w Skawinie z 1883 r. Stan zachowania przed konserwacją. Fragment dachu z facjatą od strony wschodniej. Lipiec 2015. Fot T. Sokal.

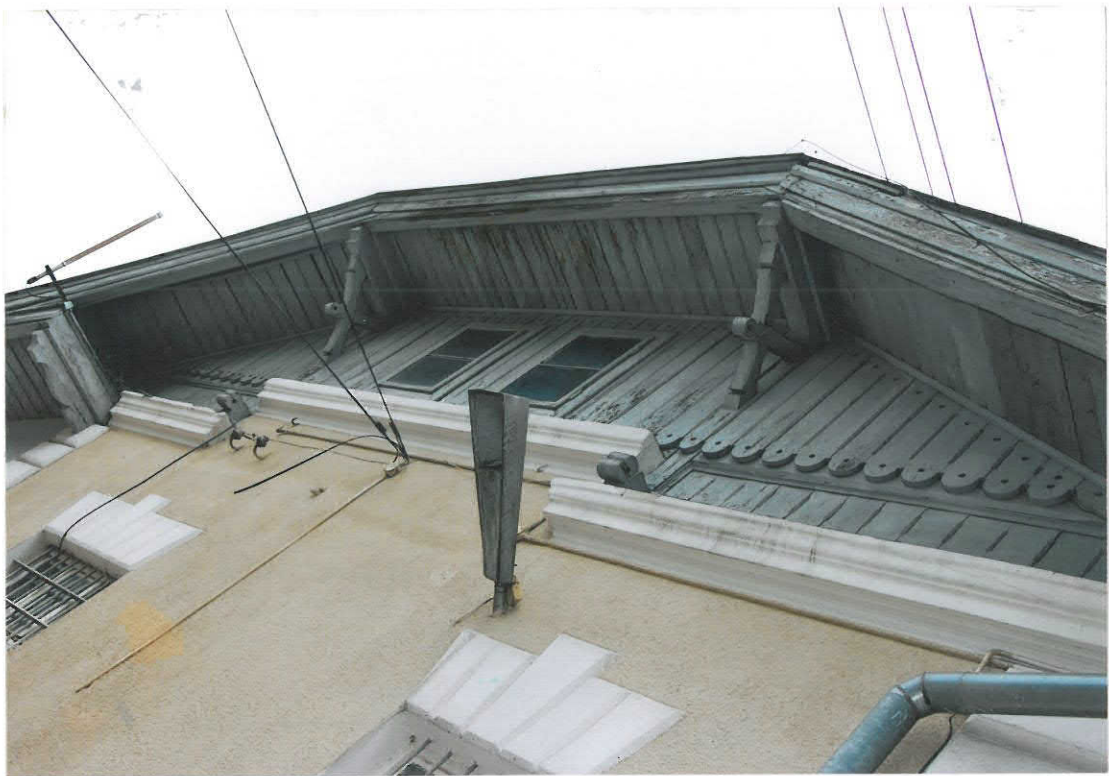
Fot. 7. Dworzec kolejowy w Skawinie z 1883 r. Stan zachowania przed konserwacją. Fragment elewacji wschodniej z gzymsami i więźbą dachową. Lipiec 2015. Fot T. Sokal.

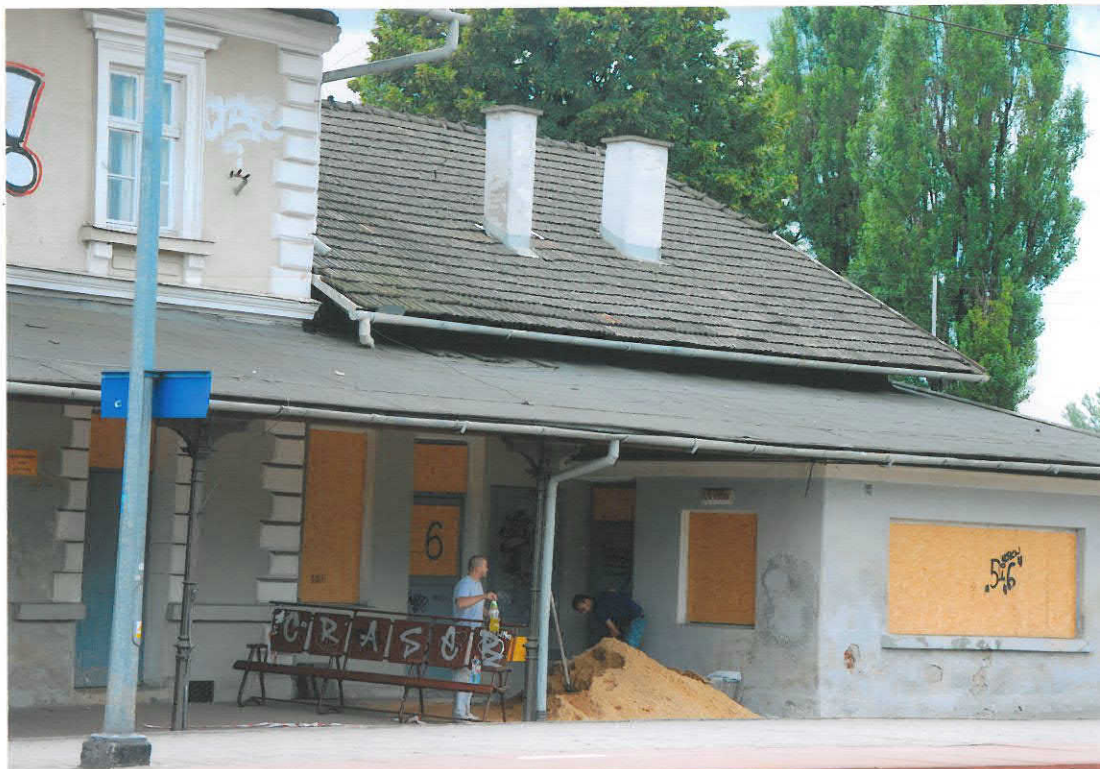
Fot. 9. Dworzec kolejowy w Skawinie z 1883 r. Stan zachowania przed konserwacją. Fragment budynku od strony peronów, dobudówka po stronie zachodniej. Lipiec 2015. Fot T. Sokal.

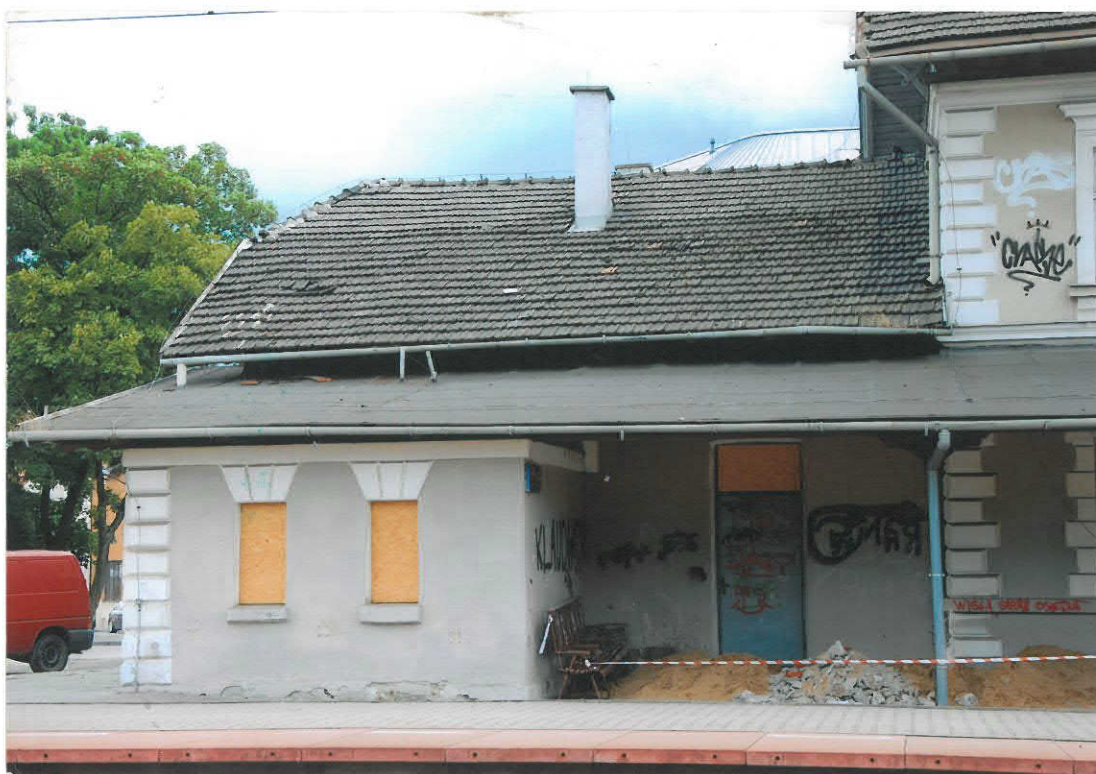
Fot. 10. Dworzec kolejowy w Skawinie z 1883 r. Stan zachowania przed konserwacją. Fragment budynku od strony peronów, dobudówka po stronie wschodniej. Lipiec 2015. Fot T. Sokal.

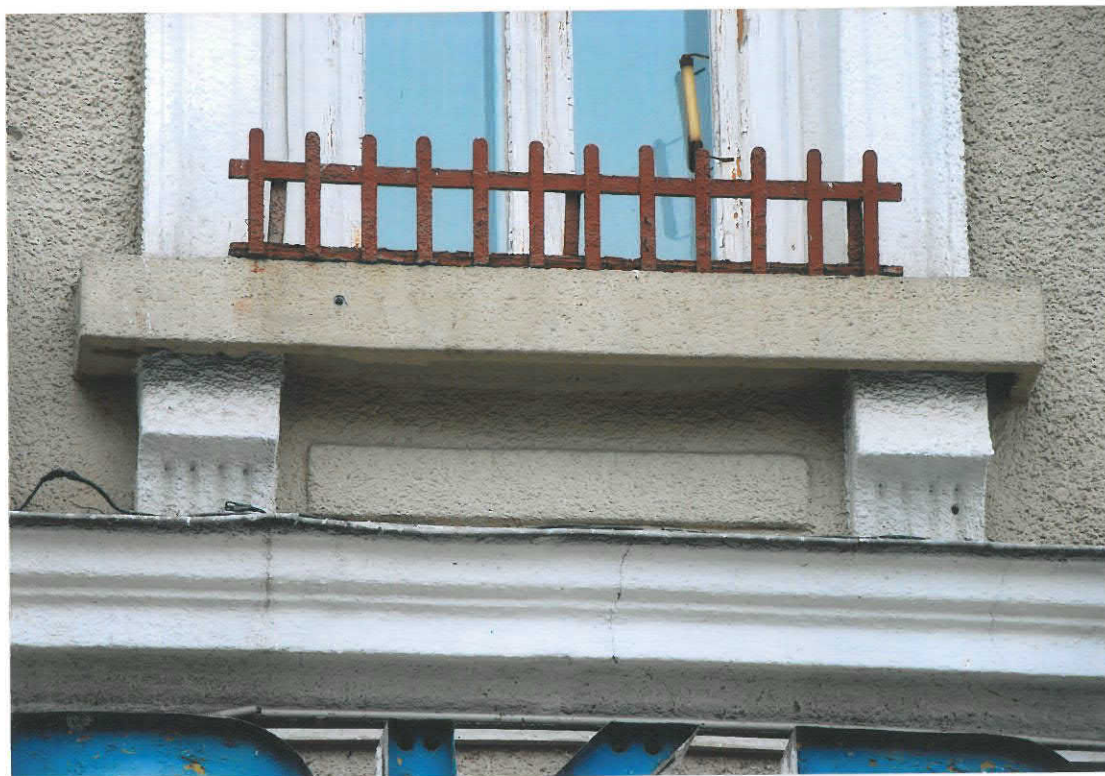
Fot. 11. Dworzec kolejowy w Skawinie z 1883 r. Stan zachowania przed konserwacją. Fragment elewacji frontowej. Dolna część obramienia okiennego. Lipiec 2015. Fot T. Sokal.

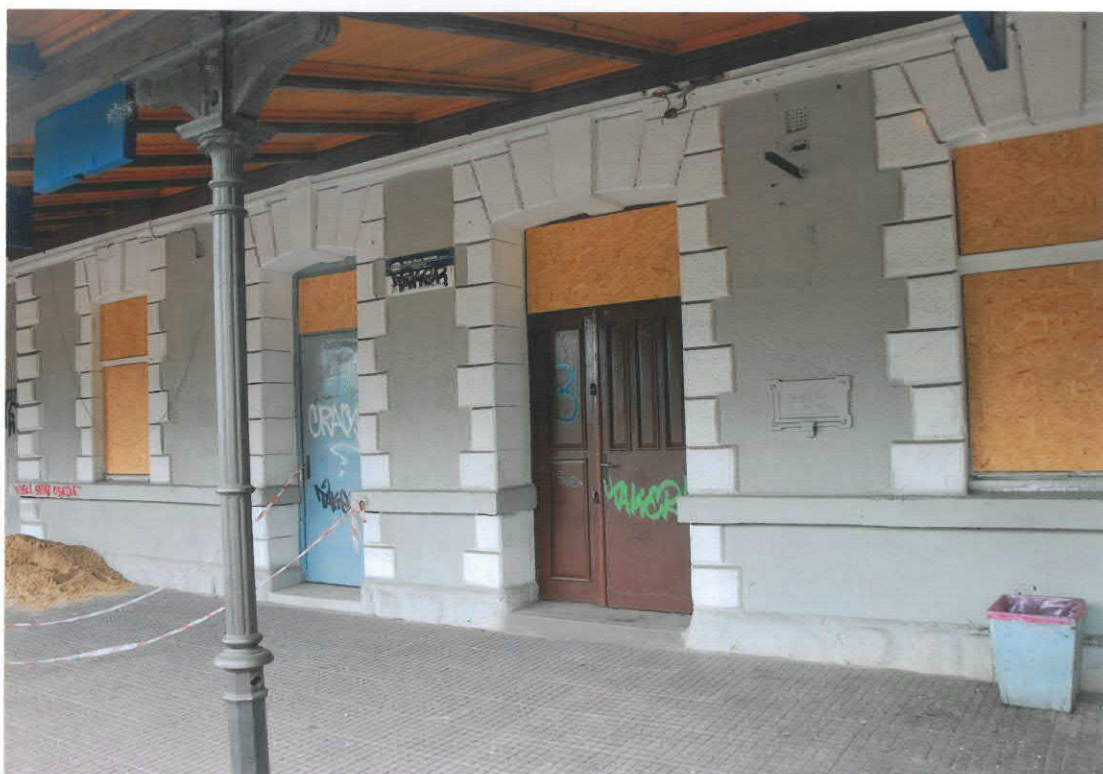
**Elewacja od strony peronów.** Pas przyziemia z kamiennym cokołem zawilgocony, odsłonięty miejscami kamień zatracił swoją strukturę, osypuje się. Cała elewacja parteru przemalowana na kolor szary. Można przypuszczać, że otwory okienne w części środkowej zostały przerobione na drzwi prowadzące do pomieszczeń dworcowych. Brak okien w otworach okiennych, w ich miejsce wstawiono płyty zabezpieczające. Pas przyziemia zawilgocony, widoczne są pęknięcia. Narożne boniowania i opaski wokół otworów pomalowane na białło, zabrudzone i spękane. Silniejsze zawilgocenie w bocznych częściach budynku od strony zachodniej. Na tynku widoczne ślady wysoleń i liczne plamy. Drzwi zniszczone wymieniane. Tabliczka po prawej stronie drzwi najprawdopodobniej żeliwna, przemalowana farbą na szaro, nieczytelna. Zadaszenie wymienione na starych żeliwnych kolumnach, przemalowanych farbą olejną na kolor szary. Elewacja na piętrze potynkowana w kolorze piaskowo szarym (taki sam kolor ma elewacja frontowa). Zostały na niej umieszczone współczesne napisy graffiti. W bocznych narożach tynk odpada. Pod oknami zacieki brudu i wilgoci. Białe opaski wokół okien spękane i zabrudzone. Gzyms koronujący był kilkakrotnie przemalowany, widoczne są pionowe i ukośne pęknięcia oraz zacieki brudu i wilgoci. Na narożnych boniach drobne ubytki.

Fot. 13. Dworzec kolejowy w Skawinie z 1883 r. Stan zachowania przed konserwacją. Widok na elewację parteru od strony peronów. Lipiec 2015. Fot T. Sokal.

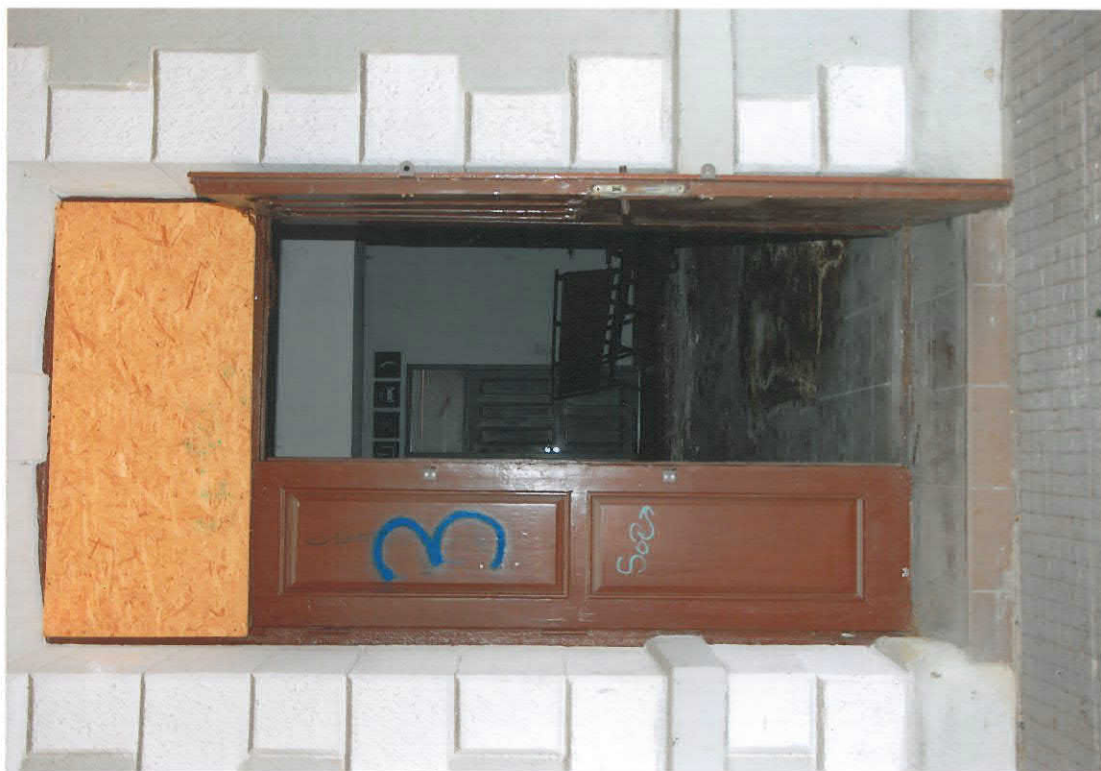
Fot. 14. Dworzec kolejowy w Skawinie z 1883 r. Stan zachowania przed konserwacją. Wejście główne do dworca od strony peronów. Lipiec 2015. Fot T. Sokal.

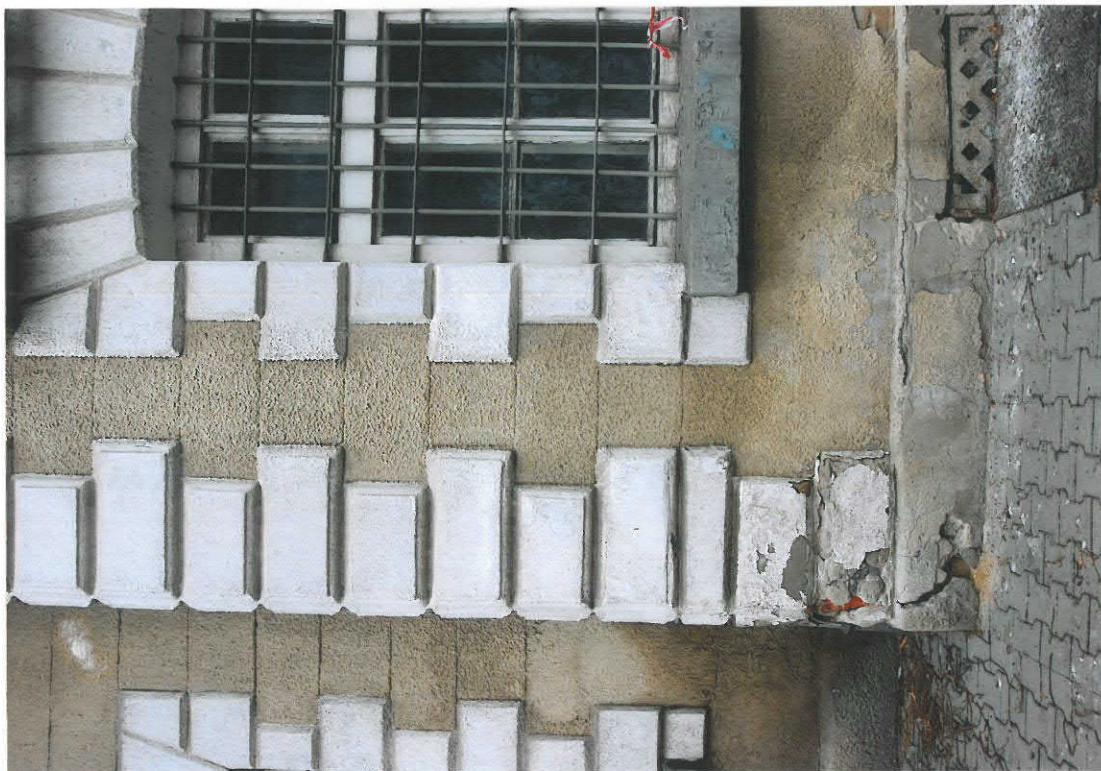
Gzyms między parterem a pierwszym piętrzem pomalowany na białło, spękany. W narożu ryzalitu po lewej stronie obity, przefiltrowany przez wody opadowe. Na łączeniach budynku głównego z bocznymi częściami rozległe pęknięcia na gzymsie.

Fot. 15. Dworzec kolejowy w Skawinie z 1883 r. Stan zachowania przed konserwacją. Fragment elewacji fontowej, naroże ryzalitu. Lipiec 2015. Fot T. Sokal.

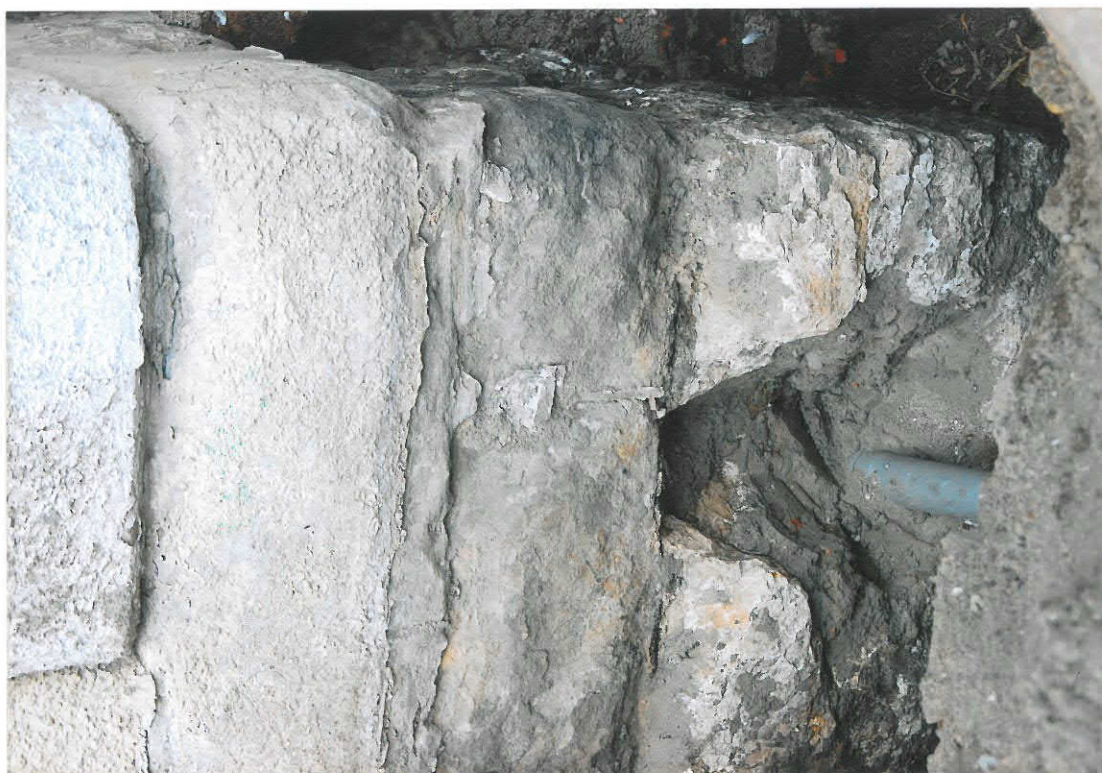
Fot. 22. Dworzec kolejowy w Skawinie z 1883 r. Stan zachowania przed konserwacją. Elewacja od strony ul. W. Sikorskiego, odsłonięcie cokołu i fundamentu. Lipiec 2015. Fot T. Sokal.

6. Wymiana części ciosów cokołu z piaskowca wg. projektu architektonicznego z kamienia o spoiwie krzemianowym np. „Kombornia”..
7. Nasączenie kamieniarki środkiem przeciw porostom i mchom preparatem nazwie firmowej: *StoPrim Fungal* firmy *ISPO*, przez nasączenie pędzłami.

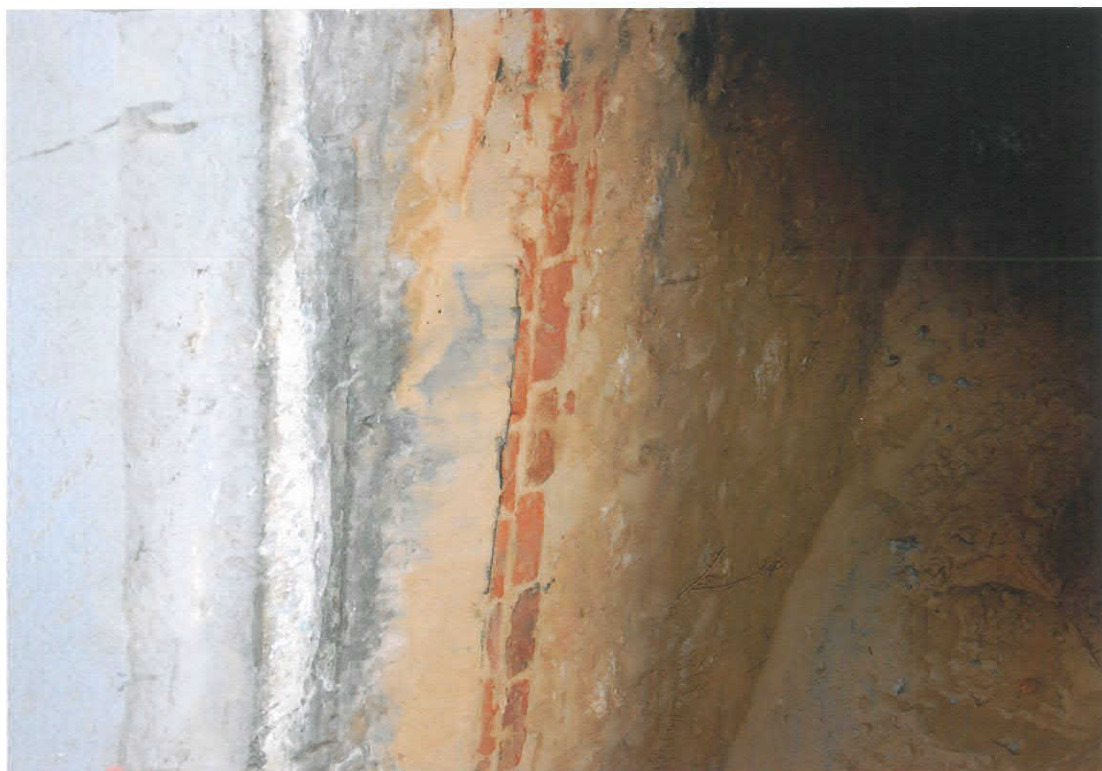
Fot. 23. Dworzec kolejowy w Skawinie z 1883 r. Stan zachowania przed konserwacją. Fragment odkopanych fundamentów od strony peronów. Lipiec 2015. Fot T. Sokal.

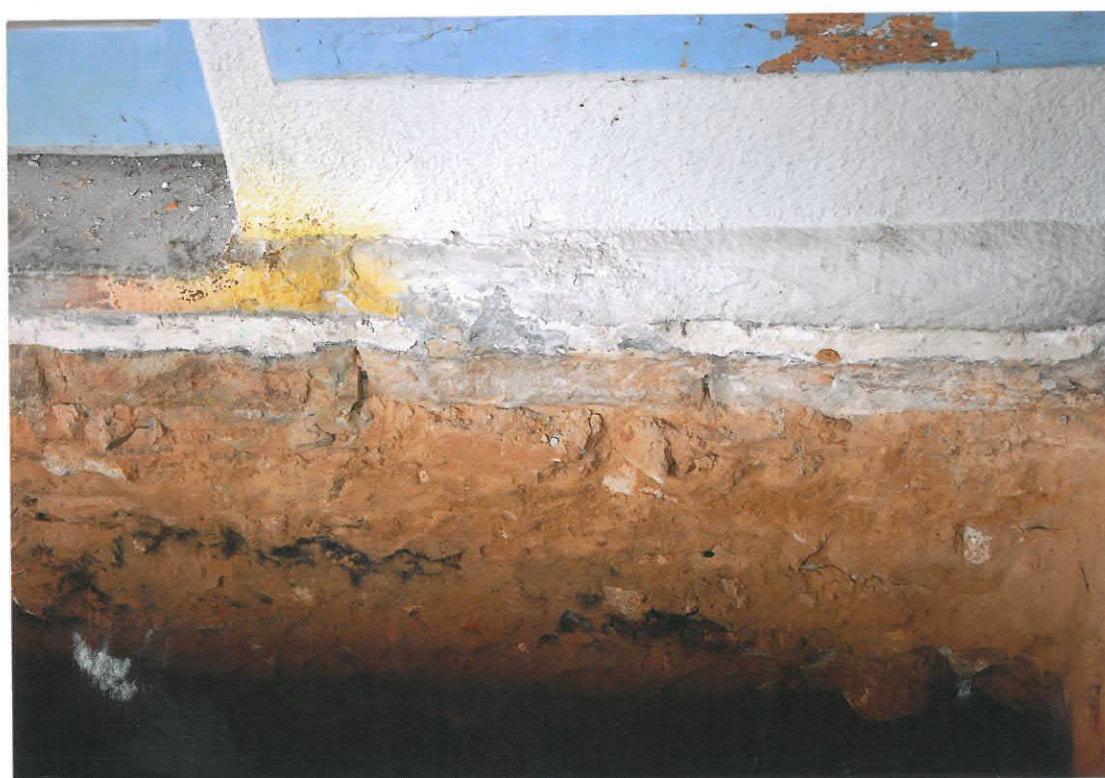
Fot. 24 Dworzec kolejowy w Skawinie z 1883 r. Stan zachowania przed konserwacją. Fragment odkopanych fundamentów od strony peronów. Lipiec 2015. Fot T. Sokal.

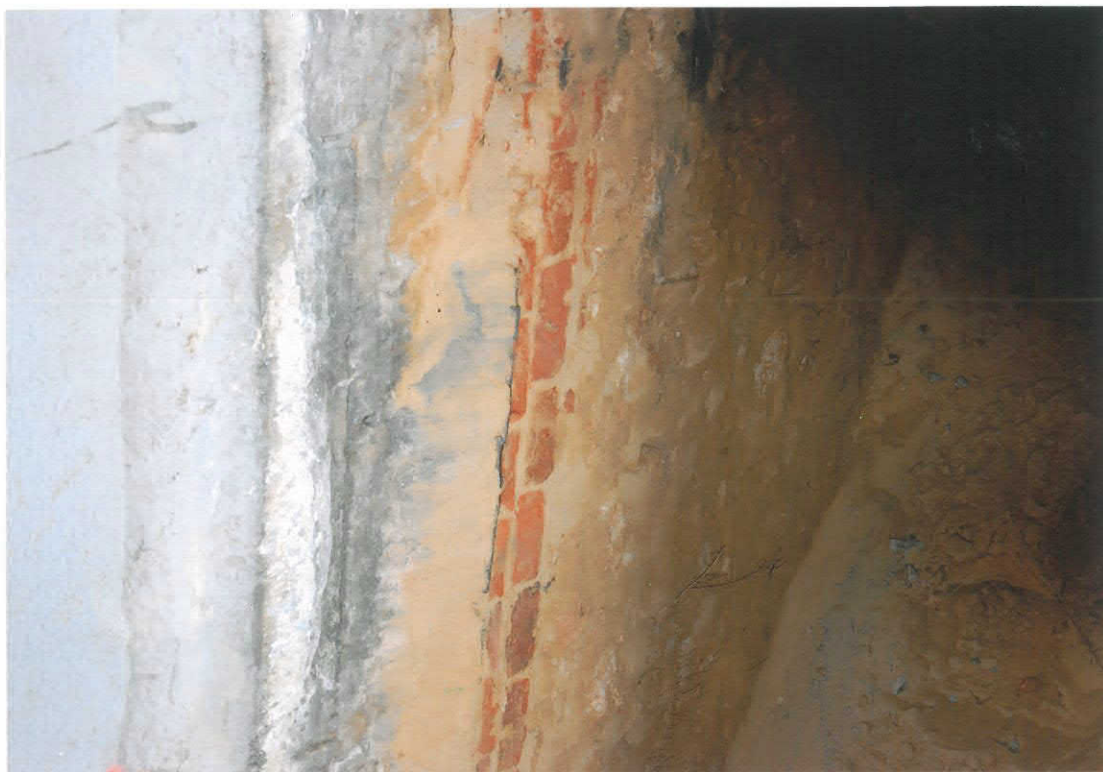
Fot. 23. Dworzec kolejowy w Skawinie z 1883 r. Stan zachowania przed konserwacją. Fragment odkopanych fundamentów od strony peronów. Lipiec 2015. Fot T. Sokal.

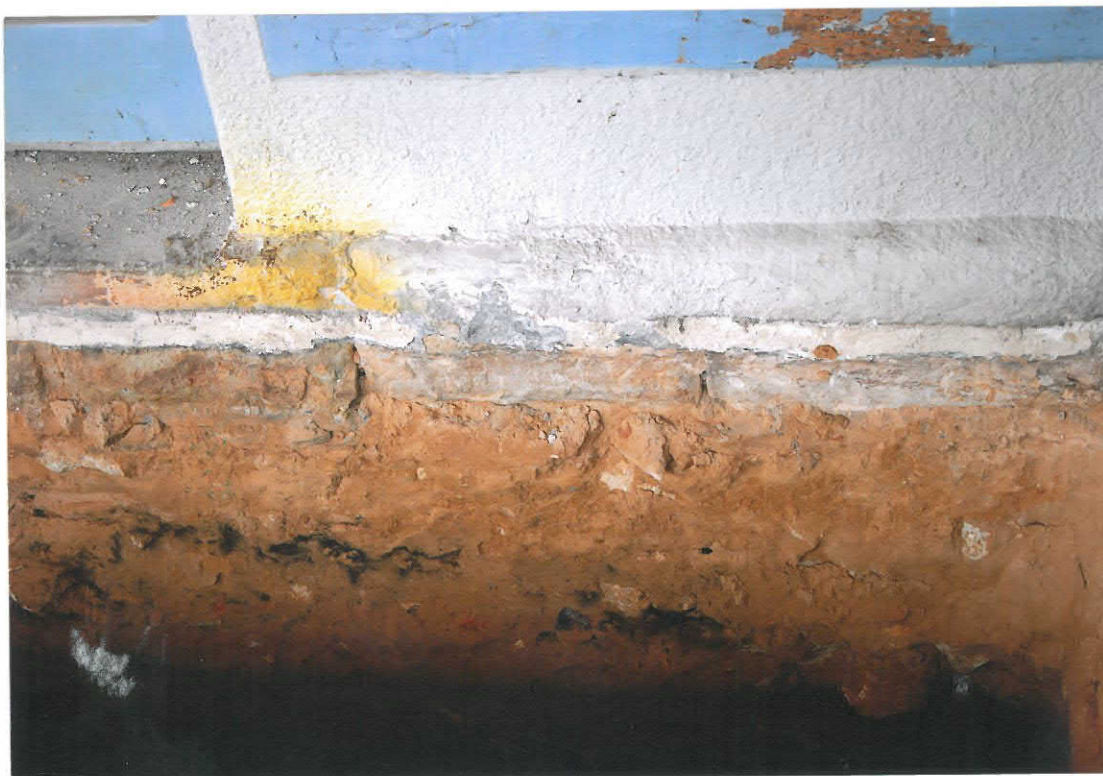
Fot. 24 Dworzec kolejowy w Skawinie z 1883 r. Stan zachowania przed konserwacją. Fragment odkopanych fundamentów od strony peronów. Lipiec 2015. Fot T. Sokal.

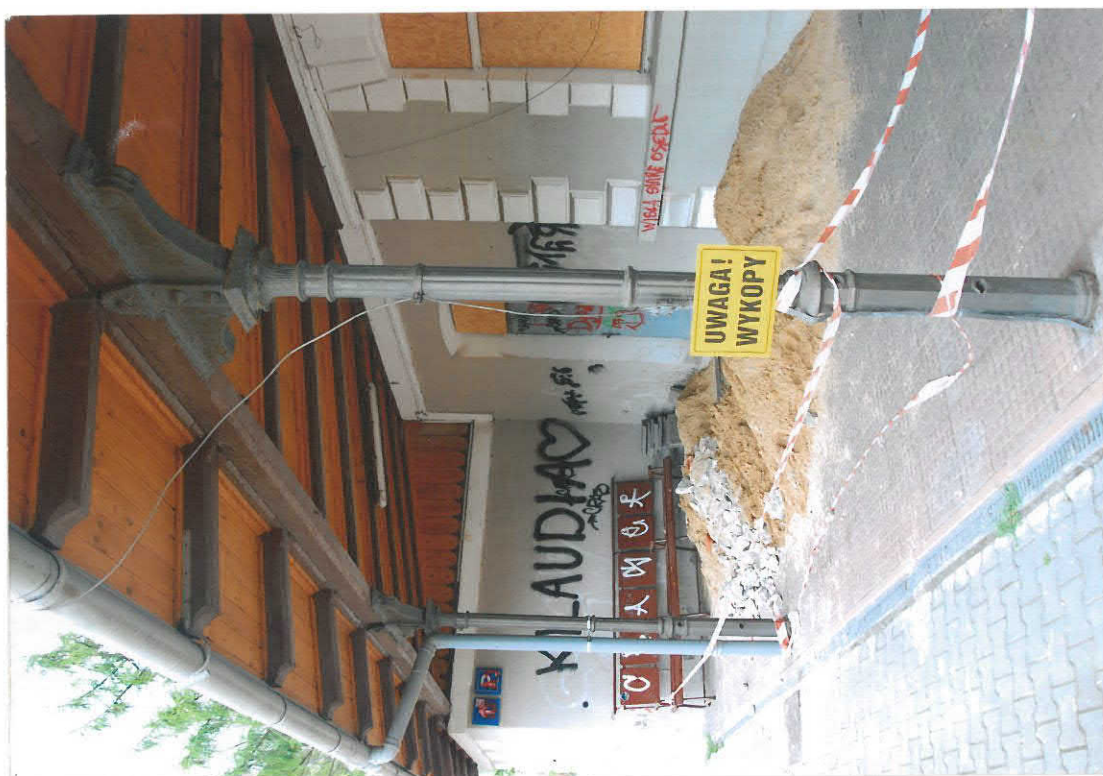
Fot. 25. Dworzec kolejowy w Skawinie z 1883 r. Stan zachowania przed konserwacją. Elewacja od strony peronów. Lipiec 2015. Fot T. Sokal.

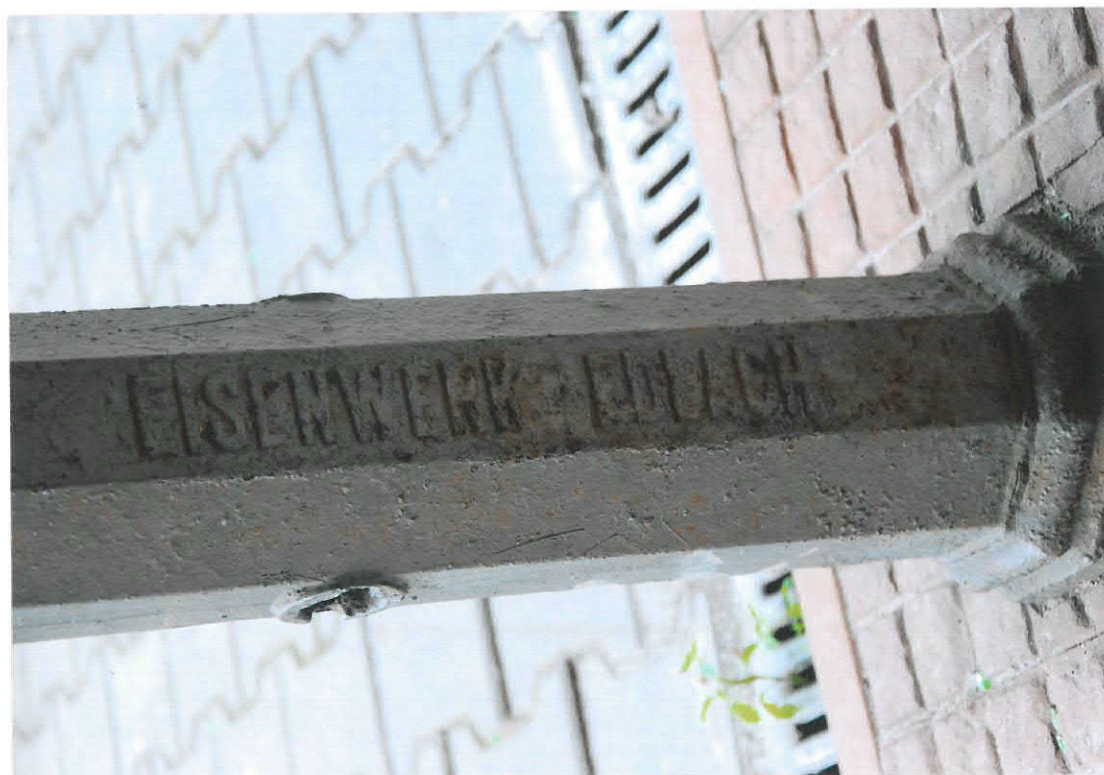
Fot. 26. Dworzec kolejowy w Skawinie z 1883 r. Stan zachowania przed konserwacją. Elewacja od strony peronów, fragment żeliwnej kolumny. Lipiec 2015. Fot T. Sokal.

Żeliwne kolumny na peronie, rury odprowadzające wodę opadową, oraz kolumna i balustrada klatki schodowej, powinny zostać oczyszczone z farby i korozji metoda termiczną przez opalanie i mechaniczną przez szlifowanie papierami ściernymi oraz szczotkami drucianymi. Brakujące części balustrady należy zrekonstruować. Części mocujące balustrady powinny być wykonane ze stali nierdzewnej. Całość należy pomalować farbą podkładową tlenkową a następnie dwukrotnie farbą poliuretanową matową w kolorze grafitu.

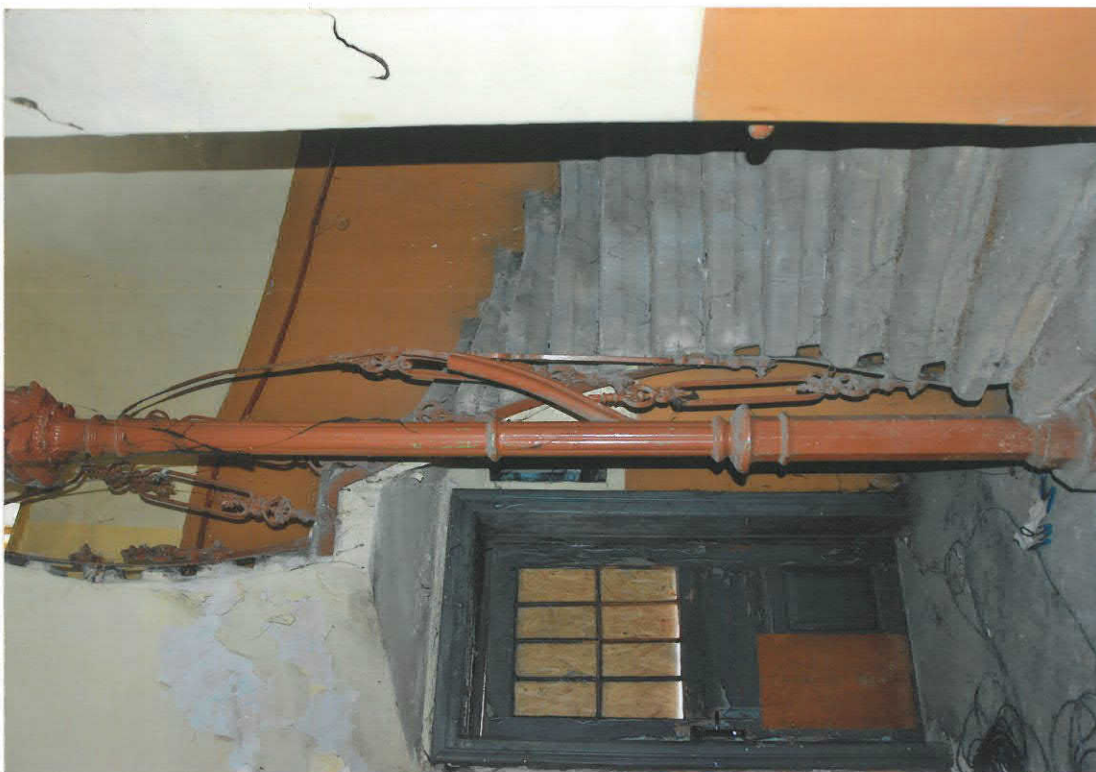
**Klatka schodowa prowadząca do pomieszczeń mieszkalnych i zejście do piwnicy.** Wnętrza są bardzo zniszczone i zabrudzone. Farba na ścianach łuszczy się, całość jest zawilgocona. Tynk pofalowany, odspaja się od ściany. Rozległe wykwity wilgoci i zasoleń, warstwa farby z tynkiem miejscami odpada dużymi płatami. Sufit podstemplowany przy wyjściu na strych. W narożu zacieki wilgoci, farba przemyta. Schody kamienne poobijane. Szczelnie pokryte warstwą brudu i patyny. Trzy dolne stopnie w środkowej części wytarte. Żeliwna balustrada przemalowana farbą olejną w kolorze ciemno beżowym. Liczne ubytki, brak ażurowych tralek, drobne ubytki, poręcz wygięta. Zejście do piwnicy zawilgocone piwnicy stoi woda. Cegła murszeje, przy dotyku barwi. Na ścianach i schodach rozwijają się glony i pleśnie. Kamienne schody pokryte czarną patyną i białymi plamami wysoleń.

Fot. 27. Dworzec kolejowy w Skawinie z 1883 r. Stan zachowania przed konserwacją. Klatka schodowa. Lipiec 2015. Fot T. Sokal.

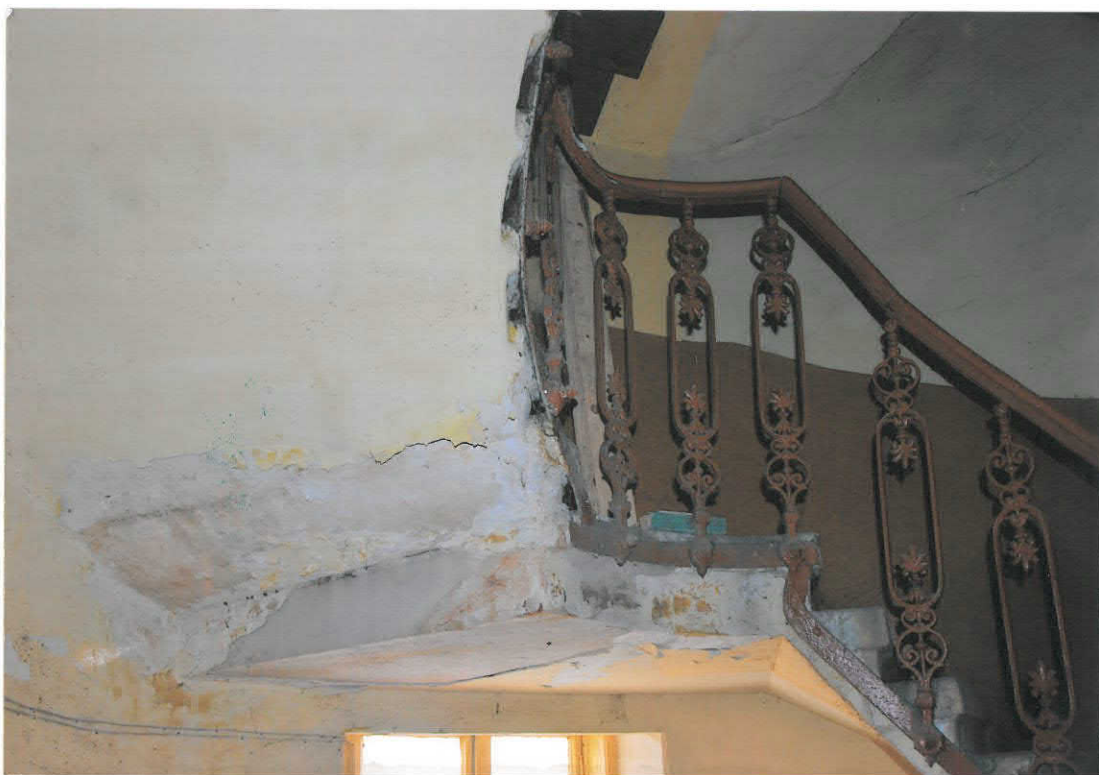
Fot. 30. Dworzec kolejowy w Skawinie z 1883 r. Stan zachowania przed konserwacją. Klatka schodowa, fragment odsłoniętego kamienia. Lipiec 2015. Fot T. Sokal.

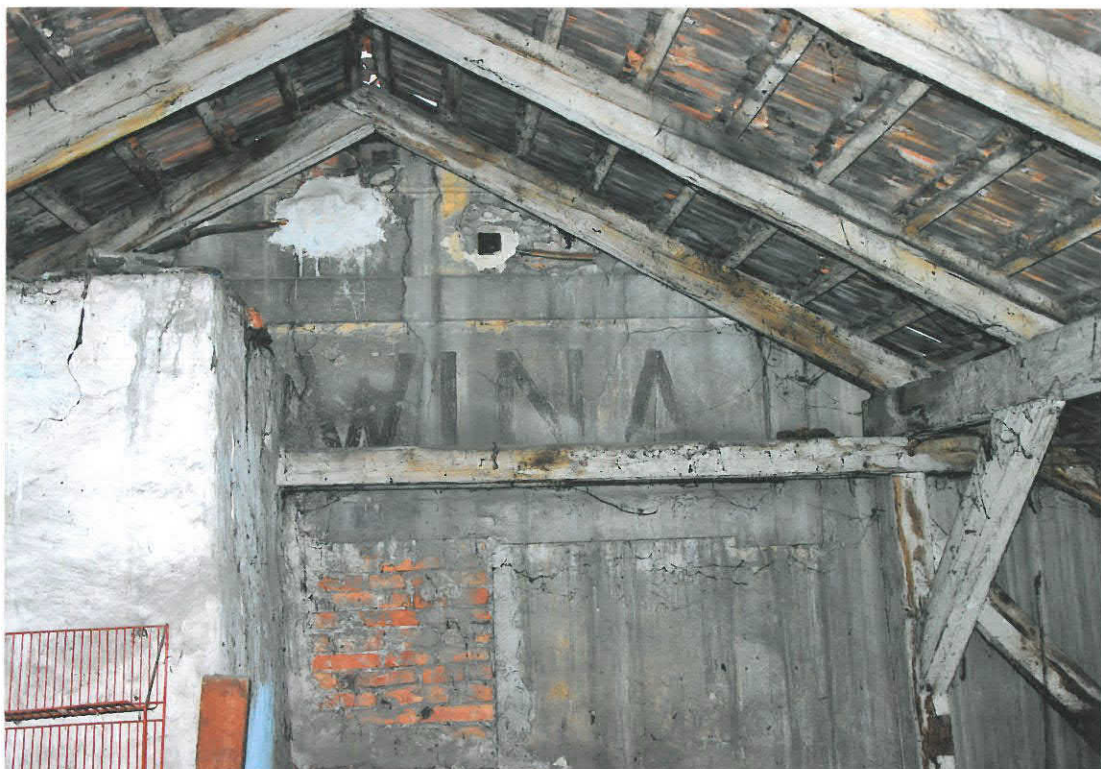
Fot. 35. Dworzec kolejowy w Skawinie z 1883 r. Stan zachowania przed konserwacją. Wnętrze strychu po stronie zachodniej, widok na ścianę szczytową budynku głównego z napisem „SKAWINA”. Lipiec 2015. Fot T. Sokal.

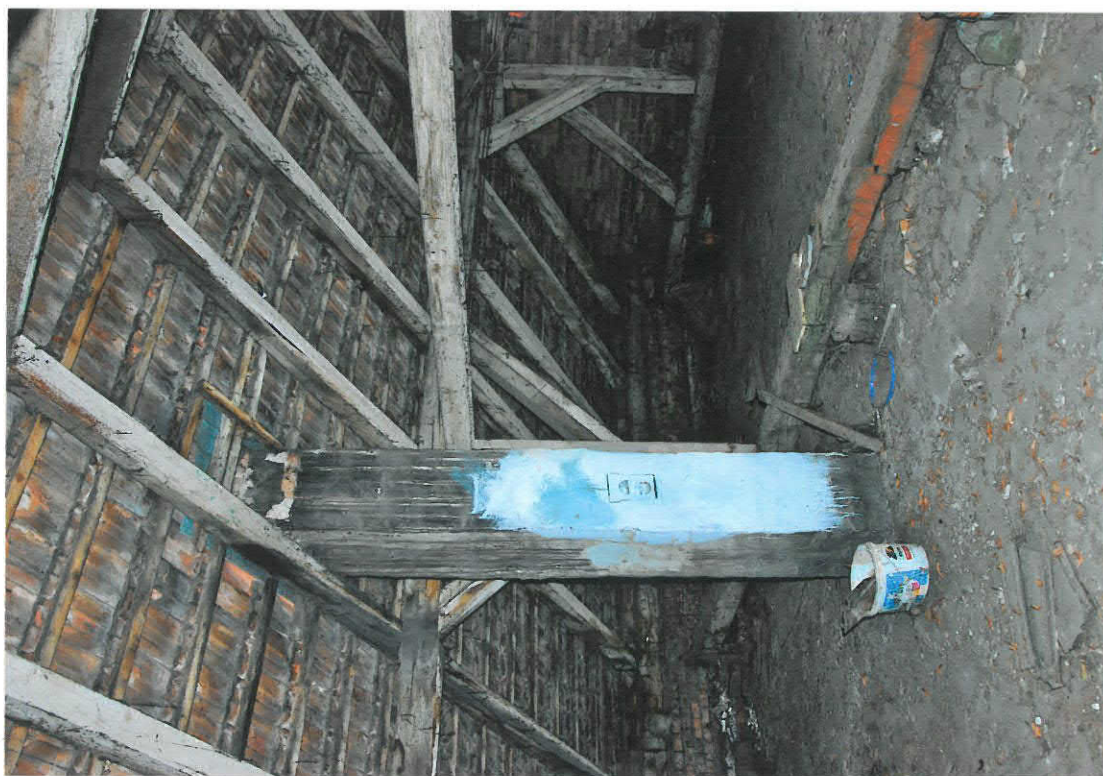
Fot. 38. Dworzec kolejowy w Skawinie z 1883 r. Stan zachowania przed konserwacją. Wnętrze strychu po stronie zachodniej.  
Lipiec 2015. Fot T. Sokal.

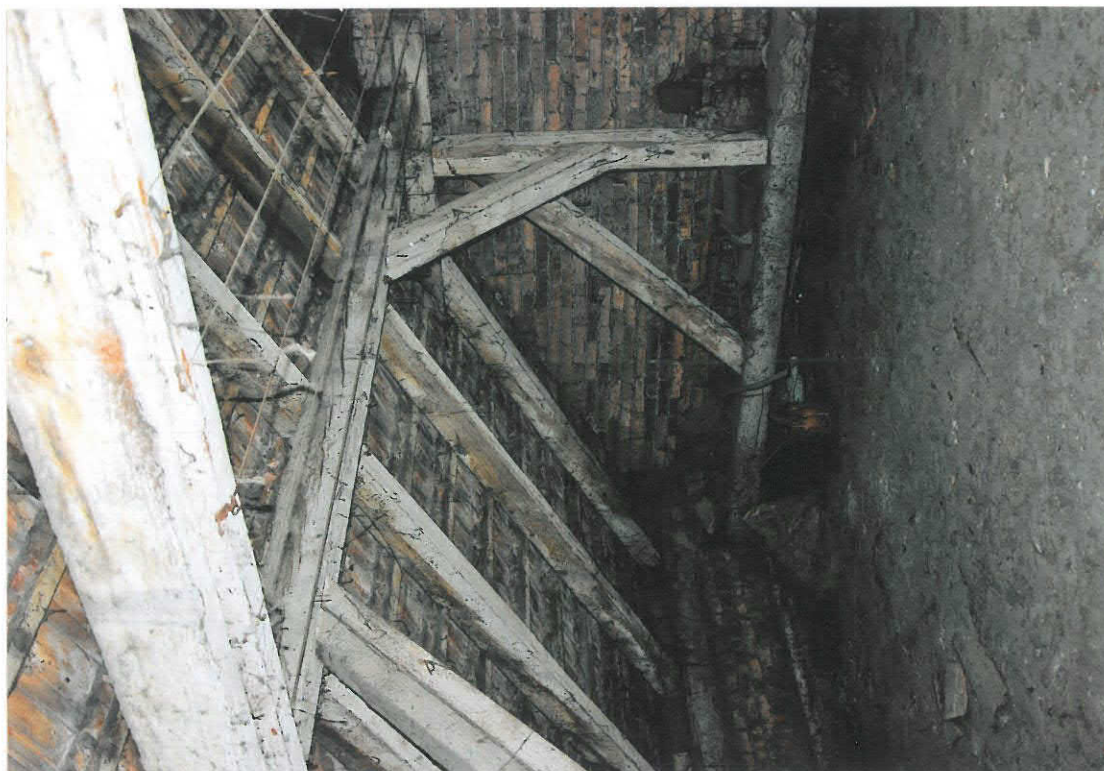
Fot. 39. Dworzec kolejowy w Skawinie z 1883 r. Stan zachowania przed konserwacją. Wnętrze strychu po stronie zachodniej, widok ogólny konstrukcji. Lipiec 2015. Fot T. Sokal.

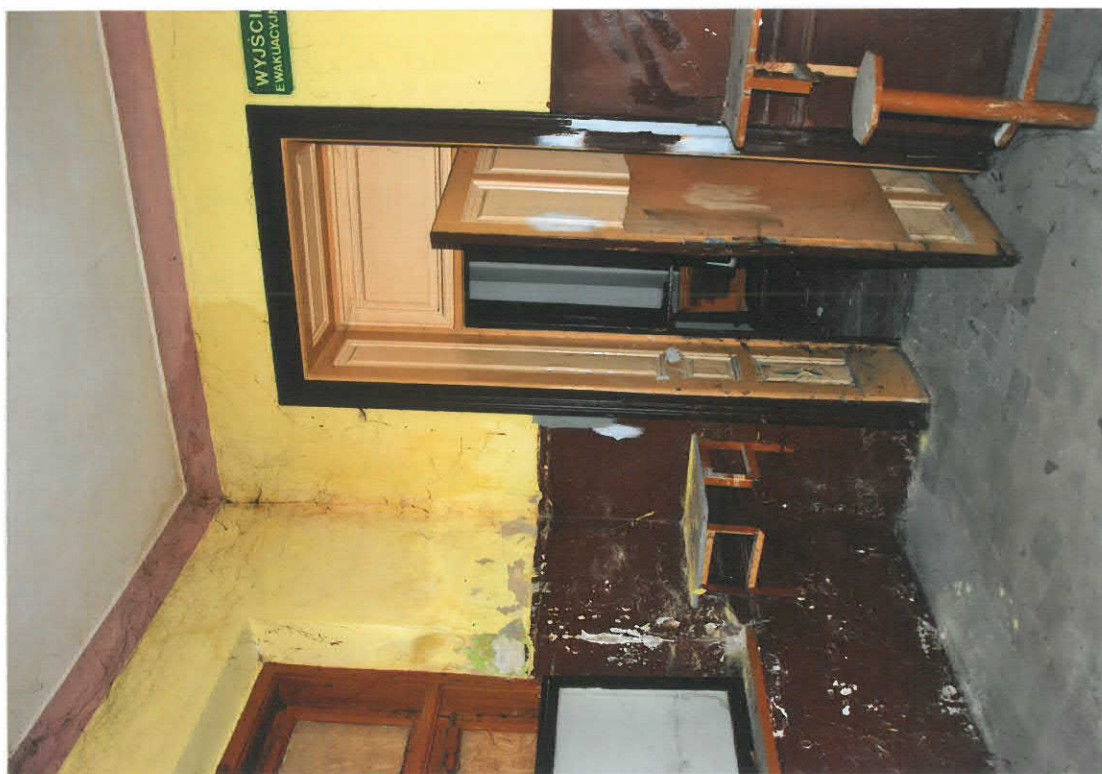
Fot. 43 Dworzec kolejowy w Skawinie z 1883 r. Stan zachowania przed konserwacją. Pomieszczenie na parterze, wnętrze baru. Lipiec 2015. Fot T. Sokal.
