PROGRAM KONSERWATORSKI  
DOTYCZĄCY RENOWACJI  
DWORCA KOLEJOWEGO  
Z 1883 R. W SKAWINIE.

Lipiec 2015

Opr. Tadeusz Sokal

## **OPIS INWENTARYZACYJNY.**

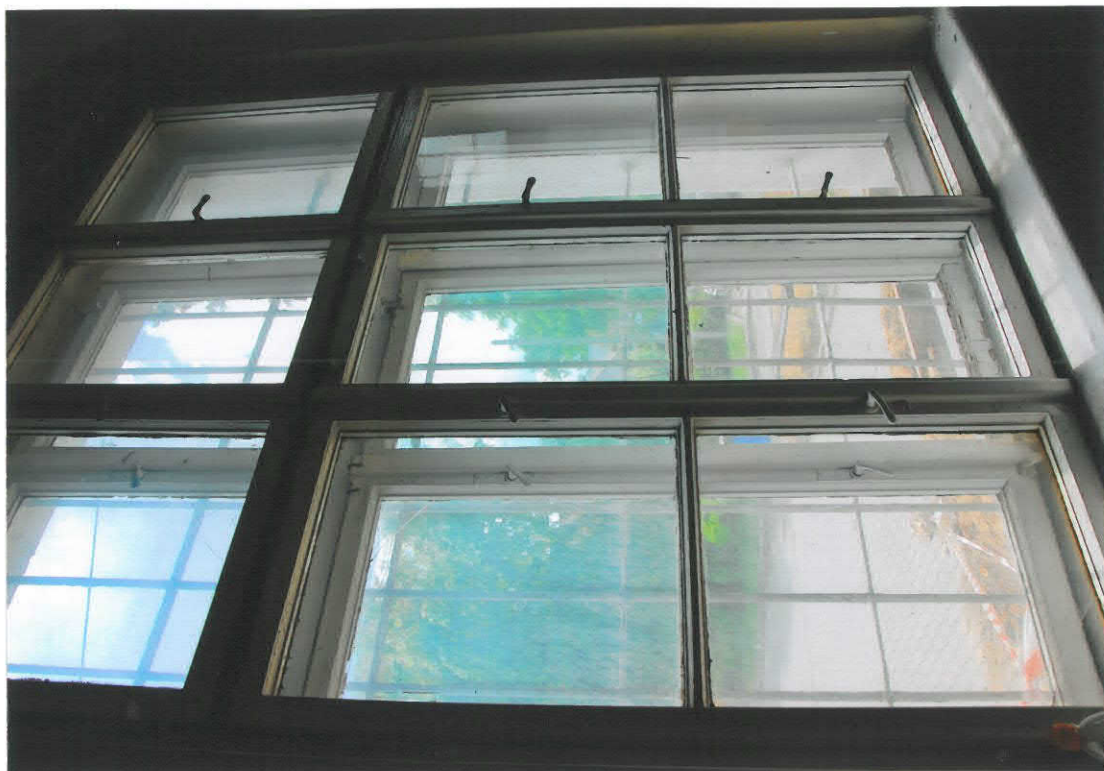
**Stolarka.** Okna częściowo były wymieniane, nie spełniają współczesnych wymagań . Pomalowane na białą, warstwy farby łuszczą się. Drewno jest rozeschnięte, spękaną, część z okien nie domyka się,

Fot. 45. Dworzec kolejowy w Skawinie z 1883 r. Stan zachowania przed konserwacją.  
Pomieszczenie na parterze, stolarka okienna. Lipiec 2015. Fot T. Sokal.

1. Wymiana stolarki okiennej zgodnie z projektem.
2. Konserwacja drzwi i szpalet stolarki oraz deskowanych poszyć facjat i podsufitek .
  - a. usunięcie nawarstwień farb metodą chemiczną przy użyciu preparatu *SCANSOL*, *VITAF- LEWIS*, *SVERNIKEN* lub metodą mechaniczną,
  - b. uzupełnienie ubytków drewna przez flekowanie, wymianę desek poszycia facjat,
  - c. sklejenie rozluźnionych elementów drewnianych klejem stolarskim,
  - d. impregnacja drewna preparatem owadobójczym *HYLOTOKS Q*,
  - e. malowanie powierzchni stolarki,

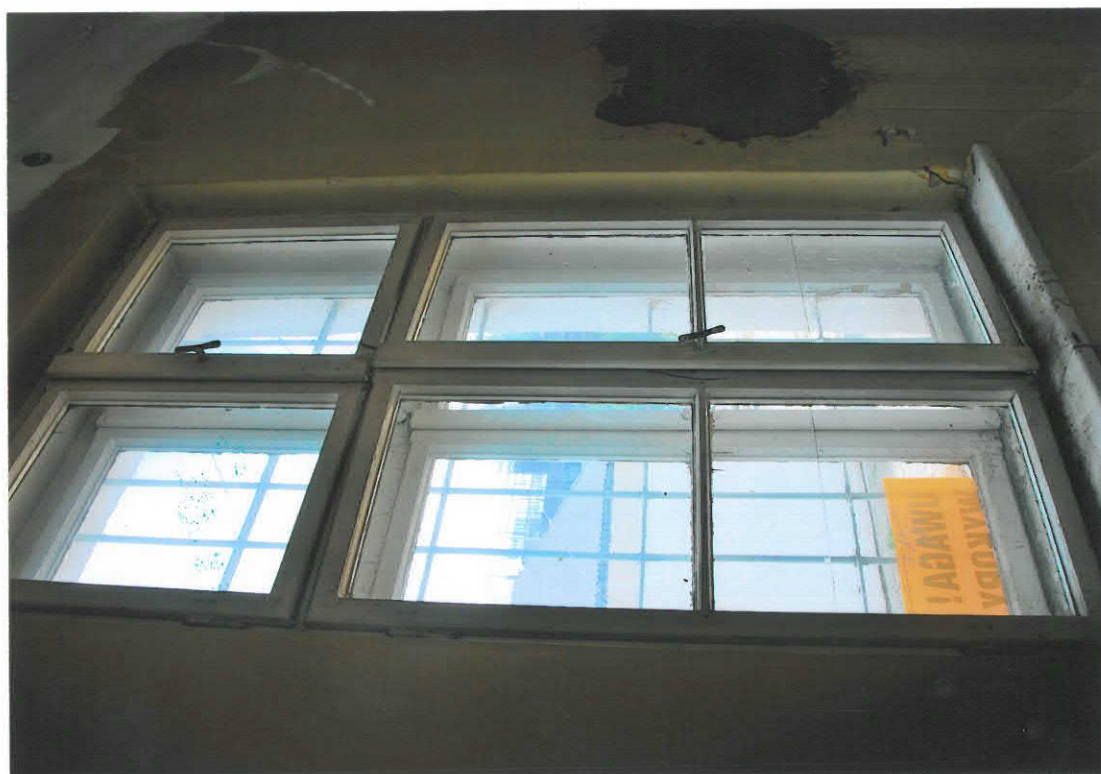
Fot. 46. Dworzec kolejowy w Skawinie z 1883 r. Stan zachowania przed konserwacją.  
Pomieszczenie na parterze, stolarka okienna. Lipiec 2015. Fot T. Sokal.

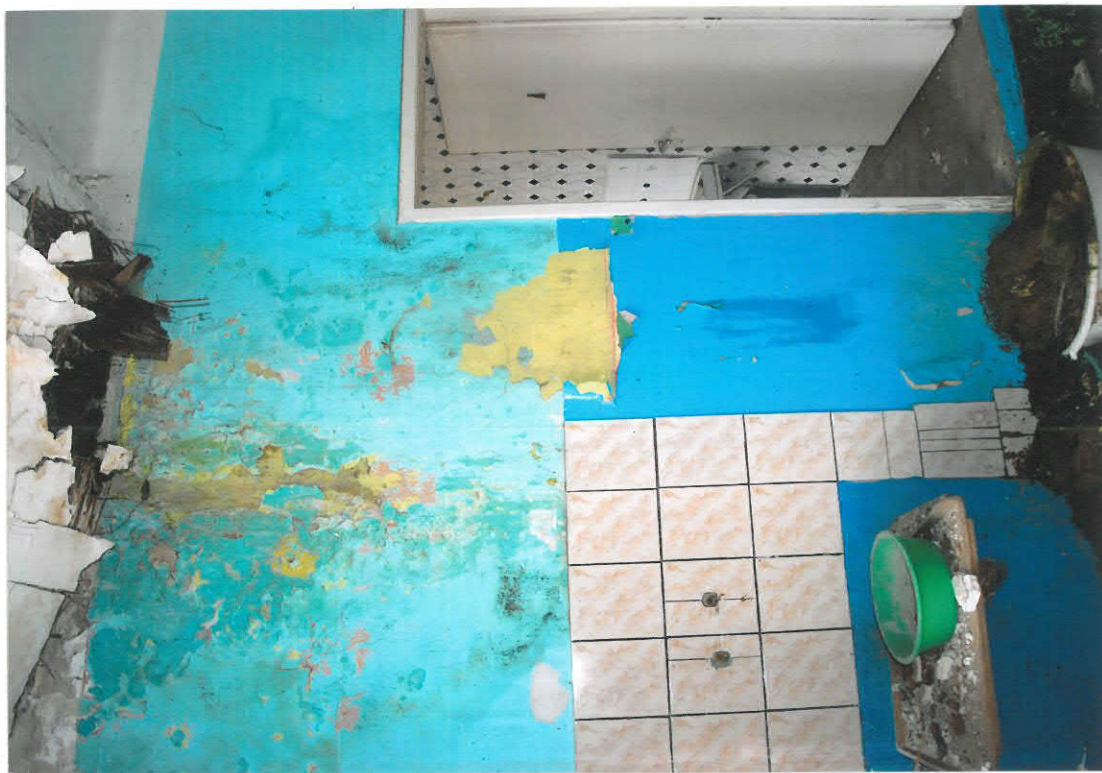
Fot. 47. Dworzec kolejowy w Skawinie z 1883 r. Stan zachowania przed konserwacją.  
Pomieszczenie na parterze, wnętrze mieszkalne. Lipiec 2015. Fot T. Sokal.

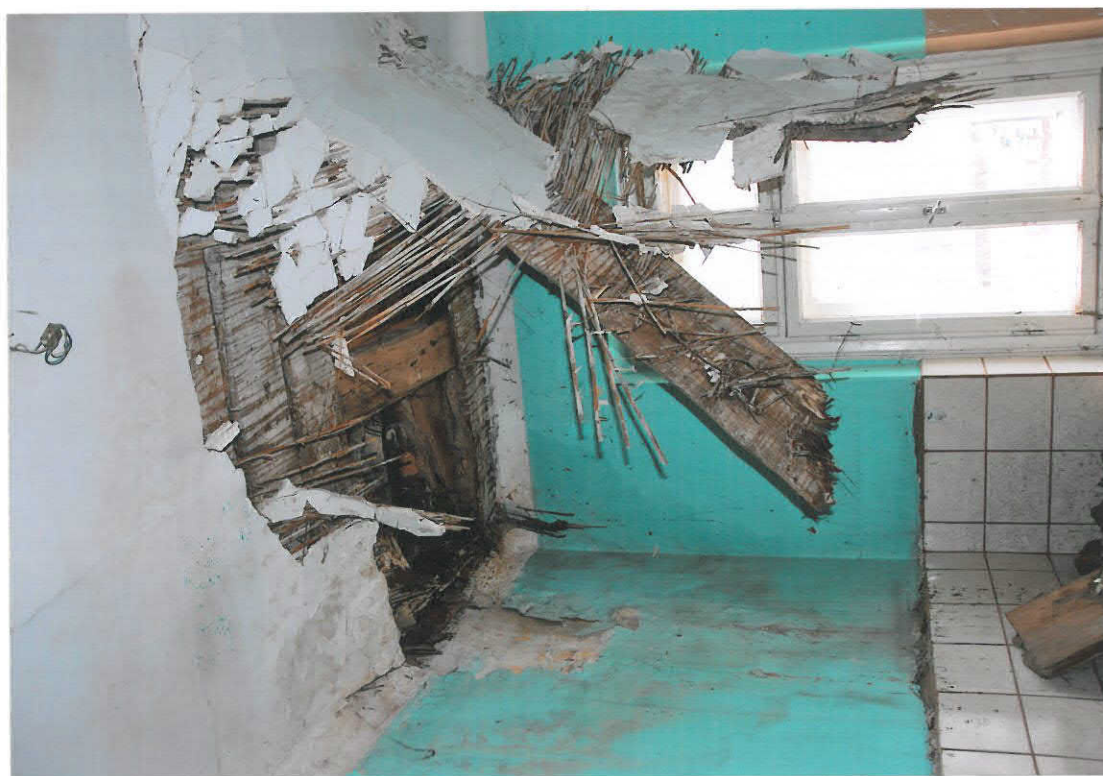
Fot. 48. Dworzec kolejowy w Skawinie z 1883 r. Stan zachowania przed konserwacją.  
Pomieszczenie na parterze, wnętrze mieszkalne. Lipiec 2015. Fot T. Sokal.

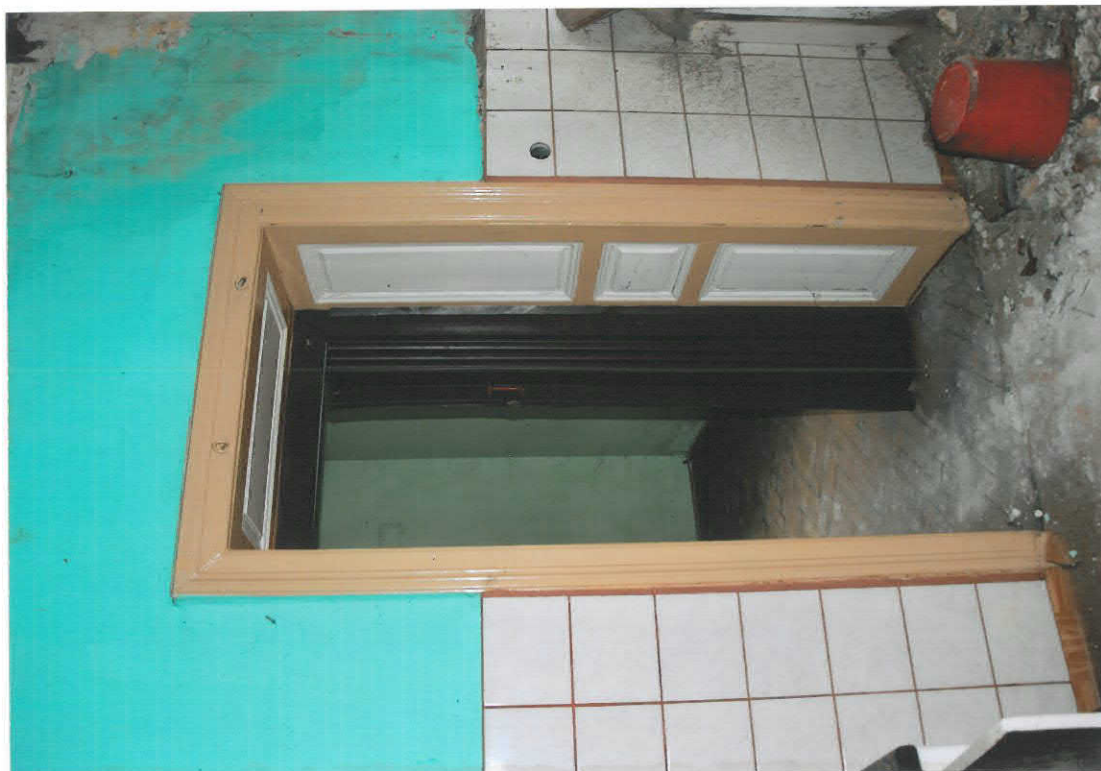
Fot. 49. Dworzec kolejowy w Skawinie z 1883 r. Stan zachowania przed konserwacją. Pomieszczenie na parterze, przemalowana szpaleta. Lipiec 2015. Fot T. Sokal.

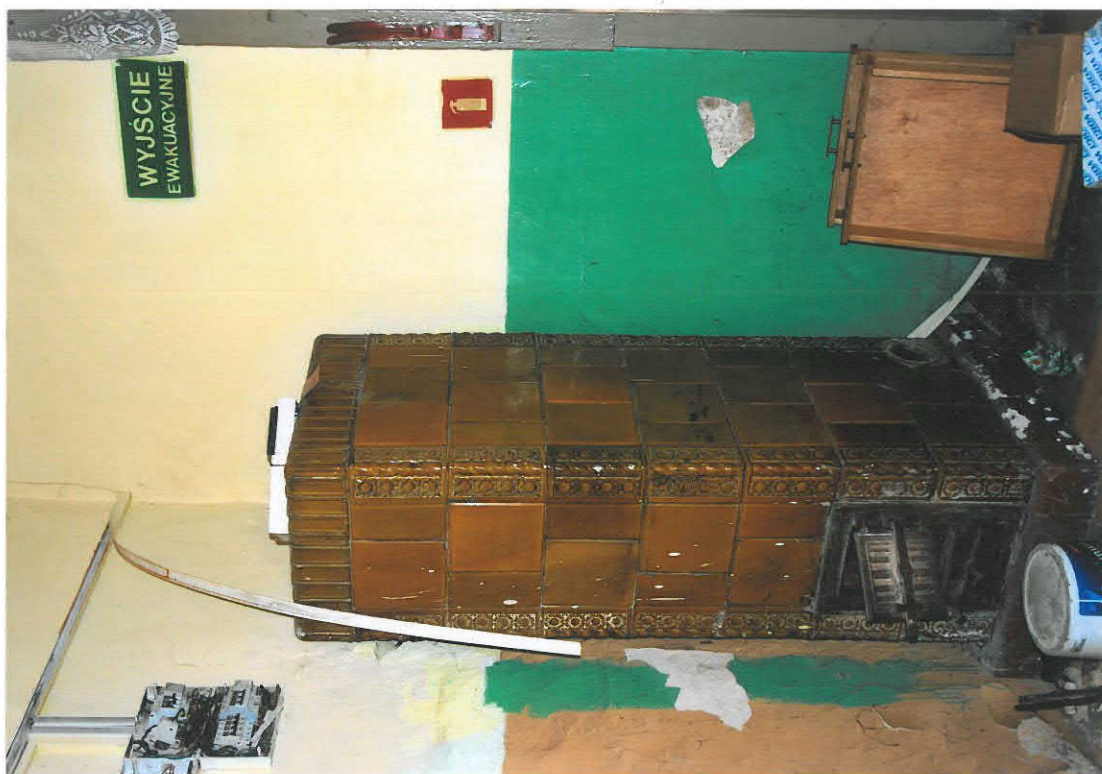
Fot. 53. Dworzec kolejowy w Skawinie z 1883 r. Stan zachowania przed konserwacją. Pomieszczenie na piętrze. Piec kaflowy. Lipiec 2015. Fot T. Sokal.

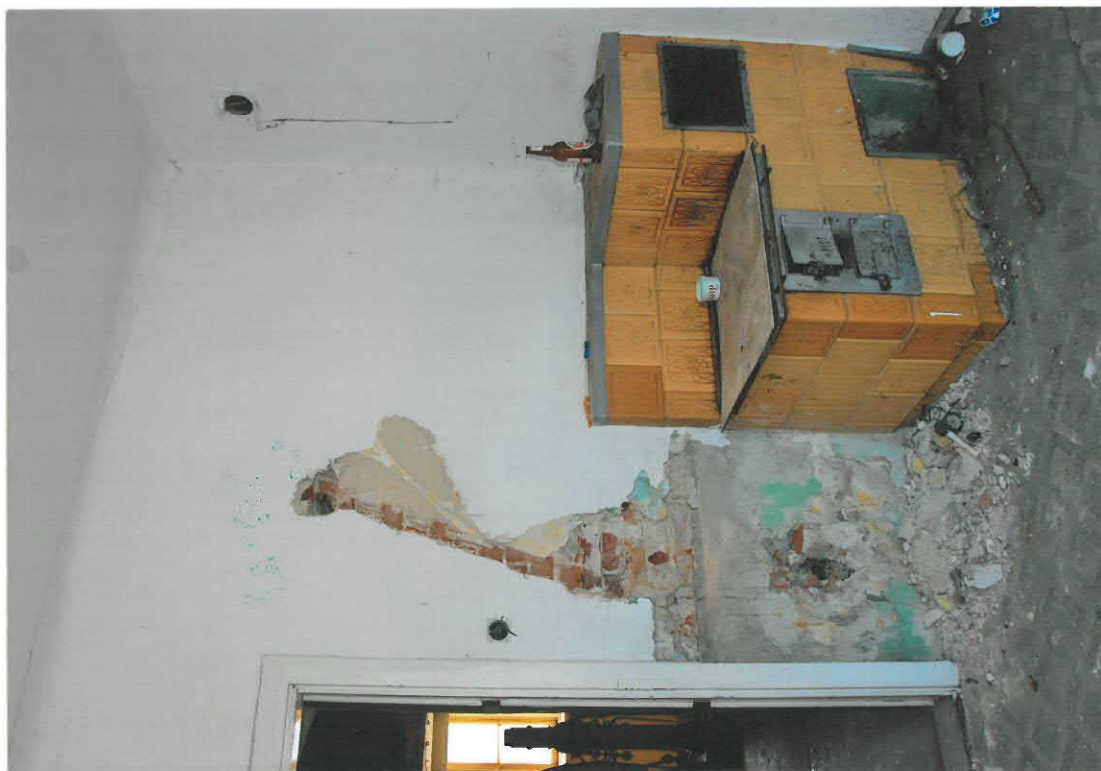
Fot. 56. Dworzec kolejowy w Skawinie z 1883 r. Stan zachowania przed konserwacją. Pomieszczenie na parterze. Fragment wnętrza mieszkalnych – kuchnia. Lipiec 2015. Fot T. Sokal.

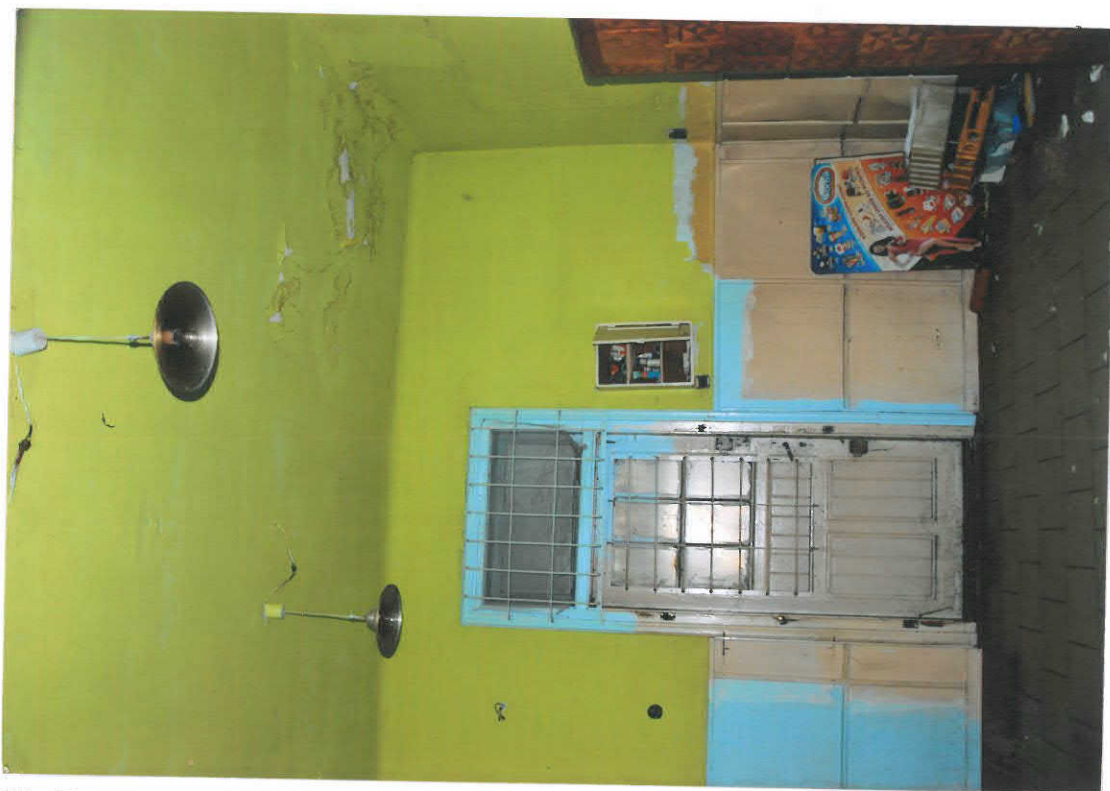
Fot. 57. Dworzec kolejowy w Skawinie z 1883 r. Stan zachowania przed konserwacją. Pomieszczenie na parterze, wnętrze socjalne. Lipiec 2015. Fot T. Sokal.

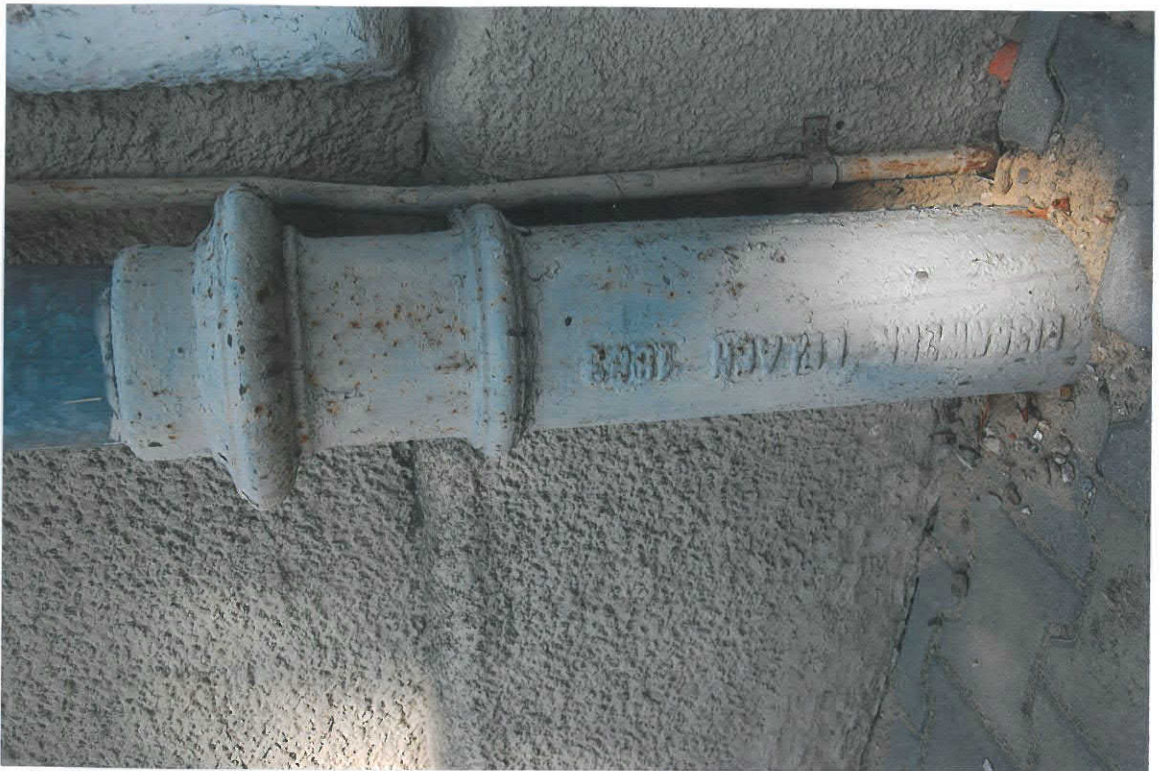
Fot. 59. Dworzec kolejowy w Skawinie z 1883 r. Stan zachowania przed konserwacją. Żeliwna rura spustowa z rokiem produkcji i nazwą odlewni. Lipiec 2015. Fot T. Sokal.

Żeliwne kolumny na peronie, rury odprowadzające wodę opadową, oraz kolumna i balustrada klatki schodowej, powinny zostać oczyszczone z farby i korozji metoda termiczną przez opalanie i mechaniczną przez szlifowanie papierami ściernymi oraz szczotkami drucianymi. Brakujące części balustrady należy zrekonstruować. Części mocujące balustrady powinny być wykonane ze stali nierdzewnej. Całość należy pomalować farbą podkładową tlenkową a następnie dwukrotnie farbą poliuretanową matową w kolorze grafitu.

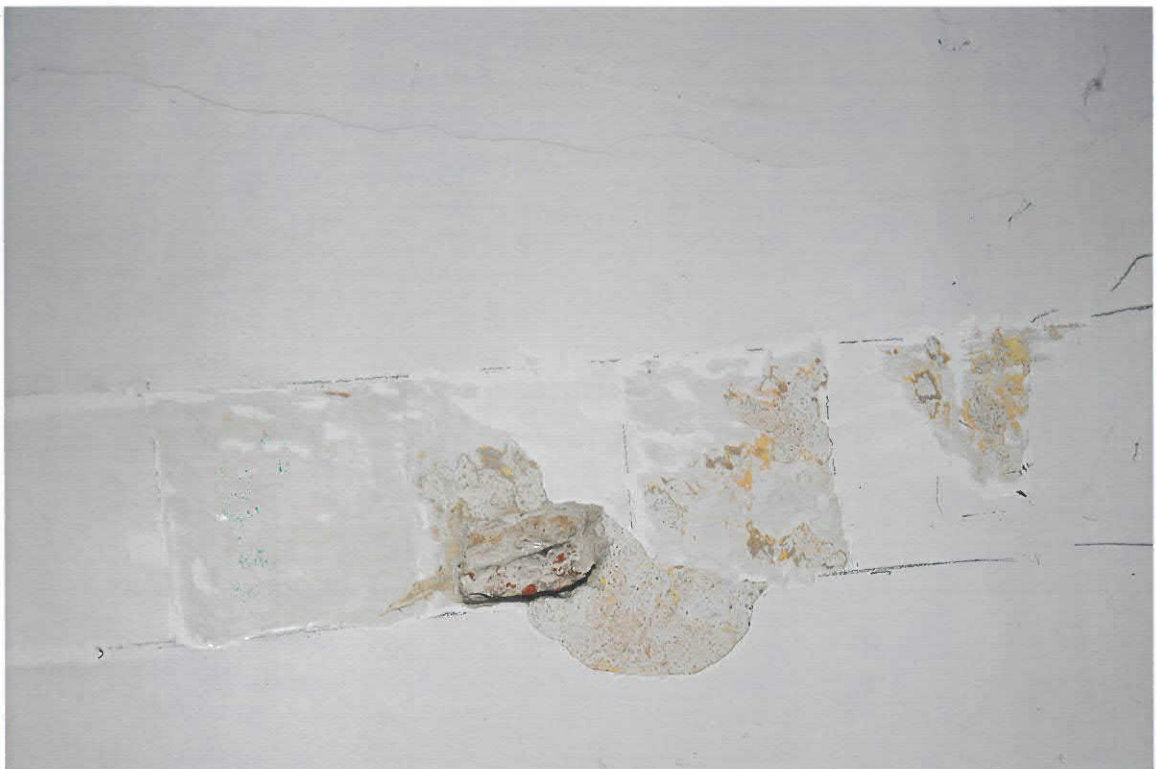
Na podstawie obserwacji i naturalnych ubytków, odkrywak udało się odczytać prawdopodobną kolorystykę elewacji budynku. Elewacja frontowa utrzymana jest w tonacji żółtej jasnej, bonia narożne w kolorze starej bieli. Drewniane facjaty, podsufitki i elementy poddasza w kolorze stalowym. Hol i poczekalnia dworca w kolorze jasno beżowym, sufity białe.

Fot. 60. Dworzec kolejowy w Skawinie z 1883 r. Stan zachowania przed konserwacją. Odkrywka stratygraficzna na suficie i ścianie holu-poczekalni. Lipiec 2015. Fot T. Sokal.

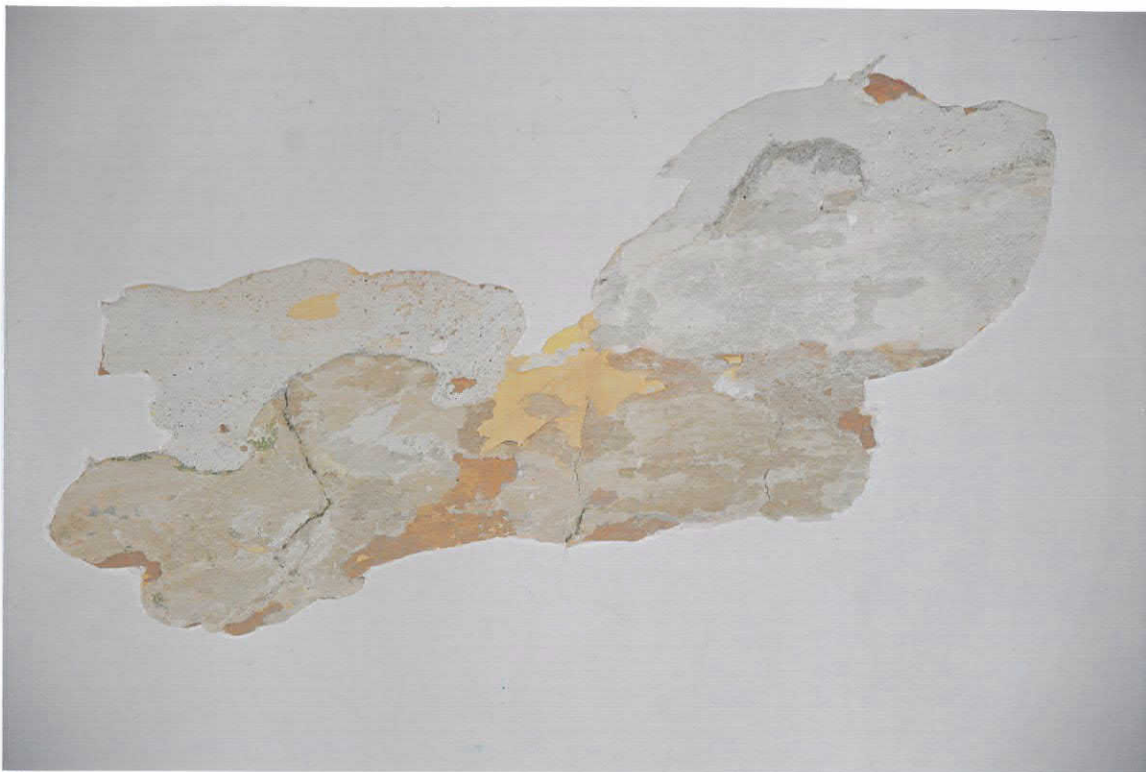
Fot. 61. Dworzec kolejowy w Skawinie z 1883 r. Stan zachowania przed konserwacją.  
Naturalna odkrywka na ścianie poczekalni dworca. Lipiec 2015. Fot T. Sokal.

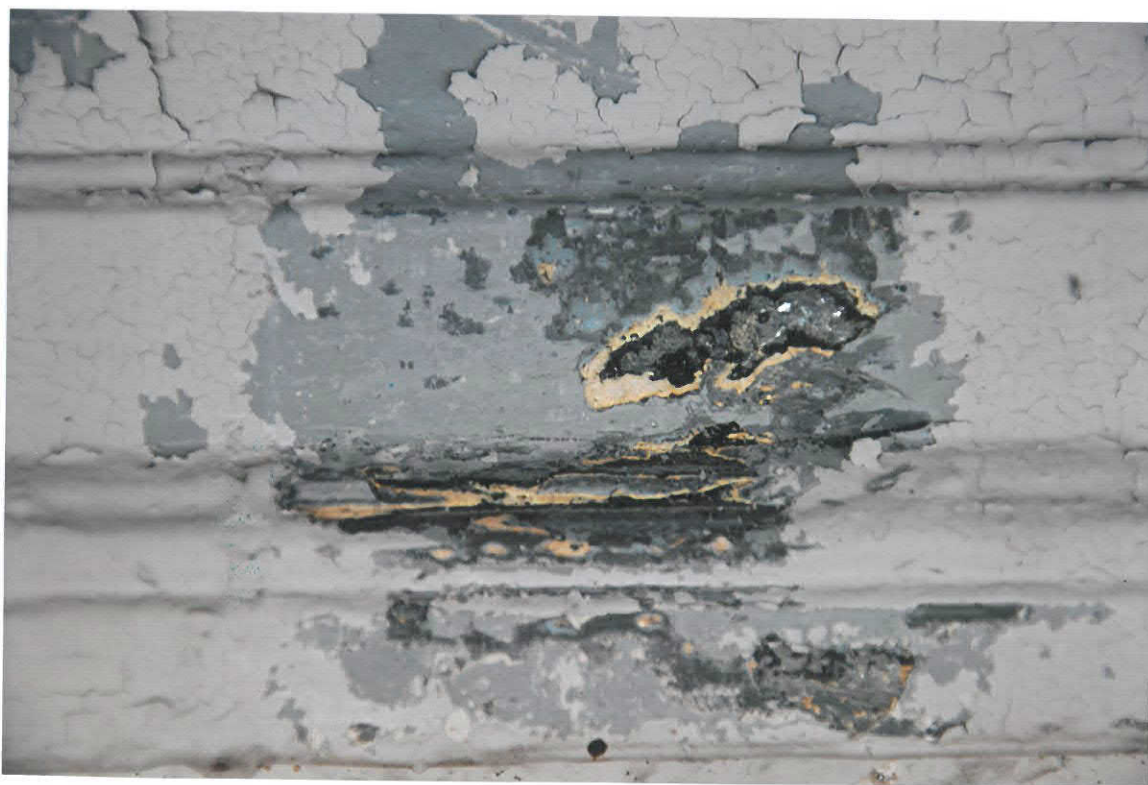
Fot. 62. Dworzec kolejowy w Skawinie z 1883 r. Stan zachowania przed konserwacją.  
Naturalna odkrywka na blaszanej tablicy umieszczonej na ścianie peronu dworca. Lipiec 2015  
Fot. T. Sokal.
