PROGRAM PRAC KONSERWATORSKICH

W ROKU 2018 – 2019

REWITALIZACJA ZABYTKOWEGO CENTRUM BOCHNI – RELIKTY ARCHITEKTURY MURÓWANEJ I DREWNIANEJ, ODKRYTE NA RYNKU

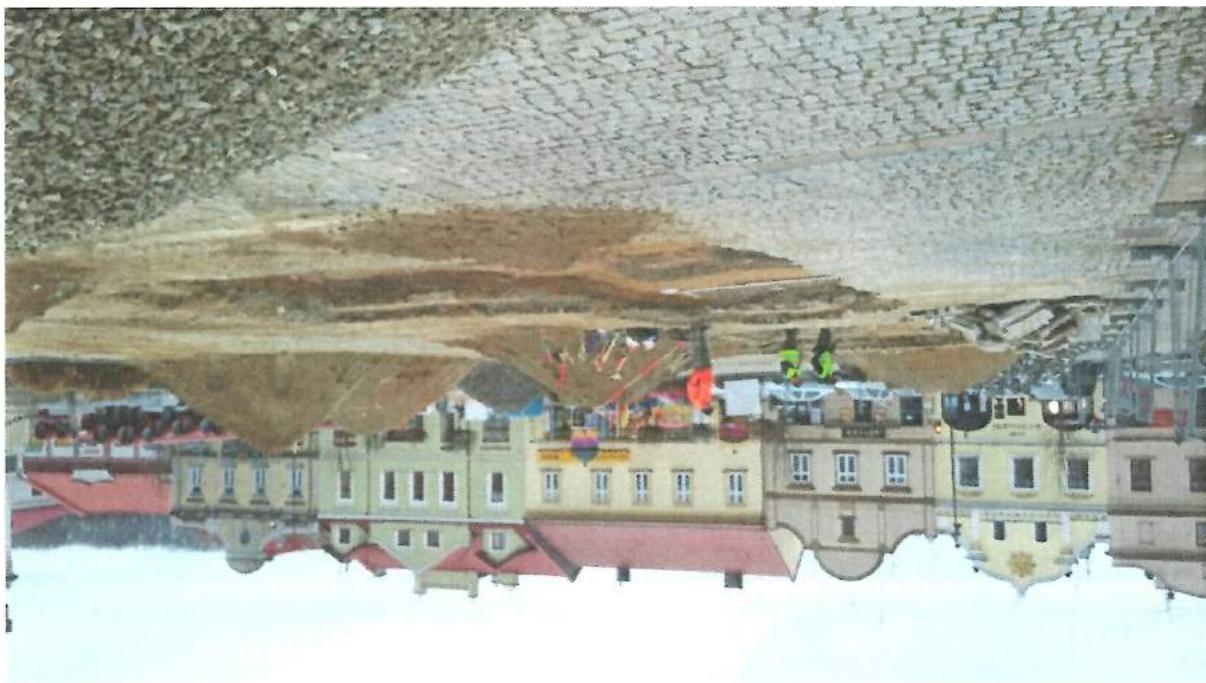
wykopów od strony połnocnej.

Fot. 2. Bochnia, rewitalizacja rynku, program prac konserwatorskich. Badania archeologiczne ratusza. Widok ogólny sieci

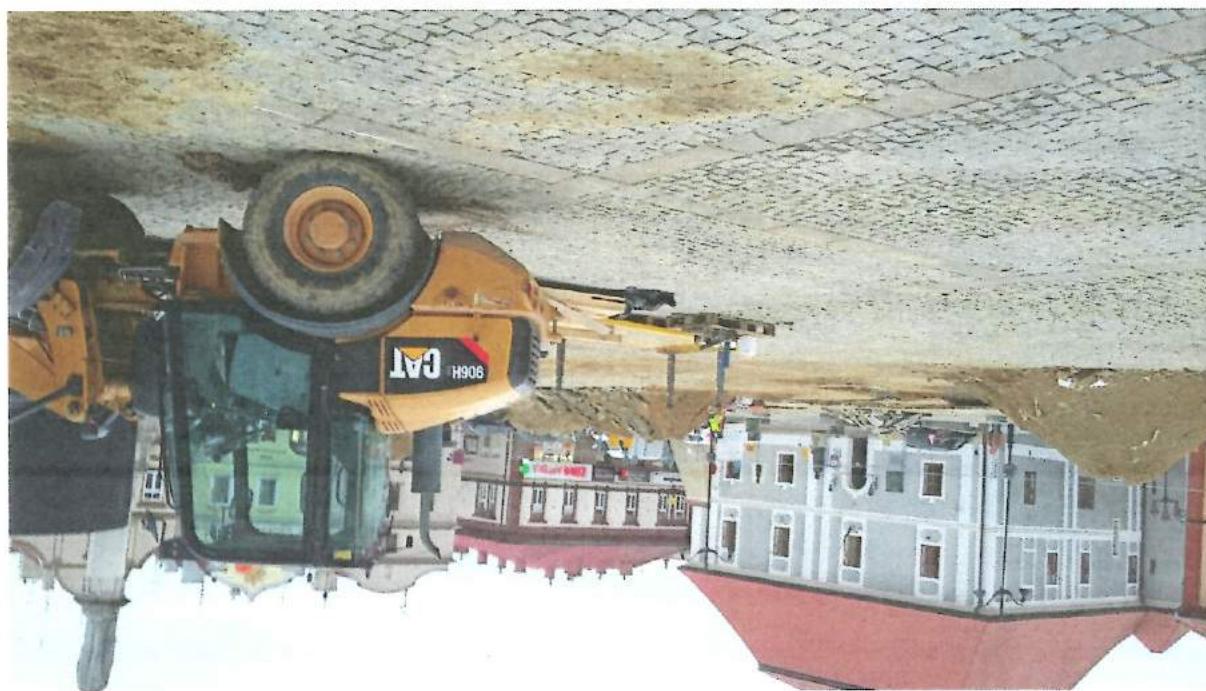
rynu podczas wstępnego etapu prac, mniejscie lokalizacji wykopów badawczych.

Fot. 1. Bochnia, rewitalizacja rynku, program prac konserwatorskich. Badania archeologiczne ratusza. Widok ogólny przy

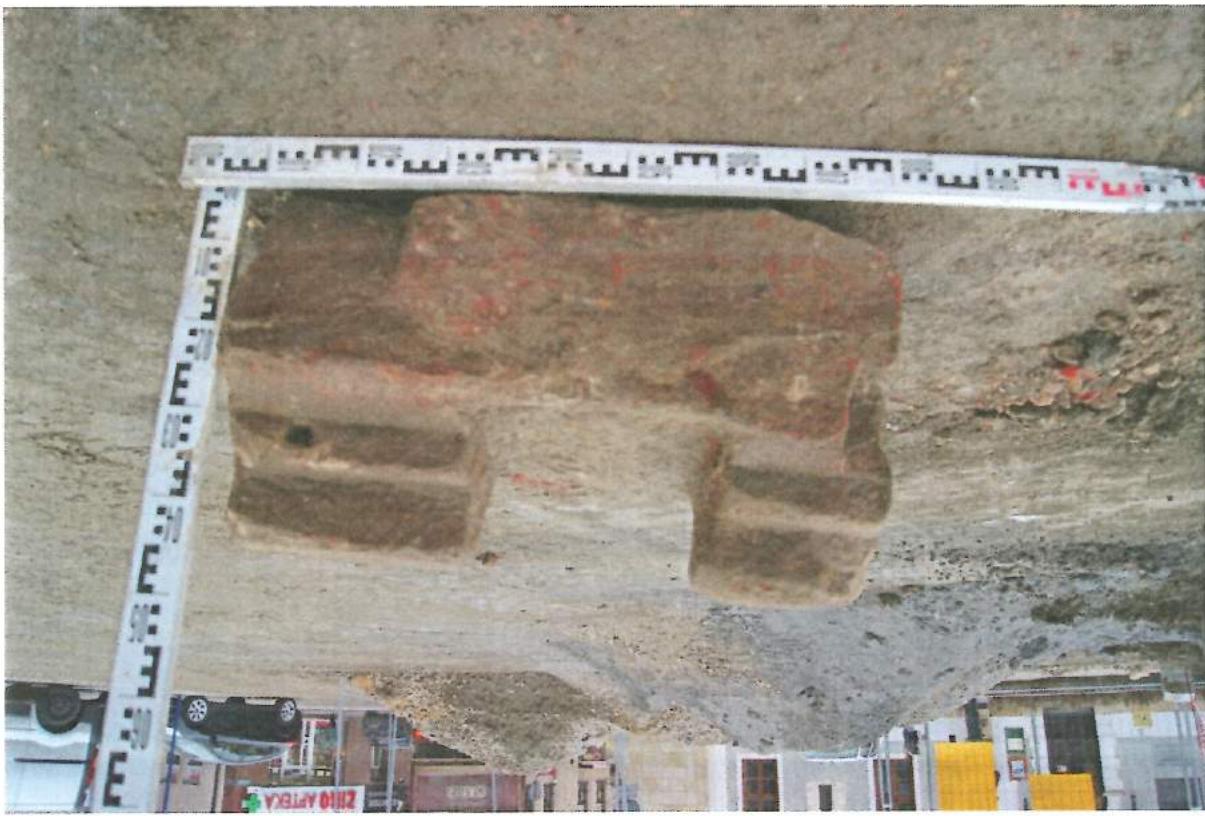
Fot. 14. Bochnia, rewitalizacja rynku, program prac konserwatorskich. Badania archeologiczne reliktyw ratusza, detal kamieniarki, znalezione w zasypie gruzu rozbiorkowego.

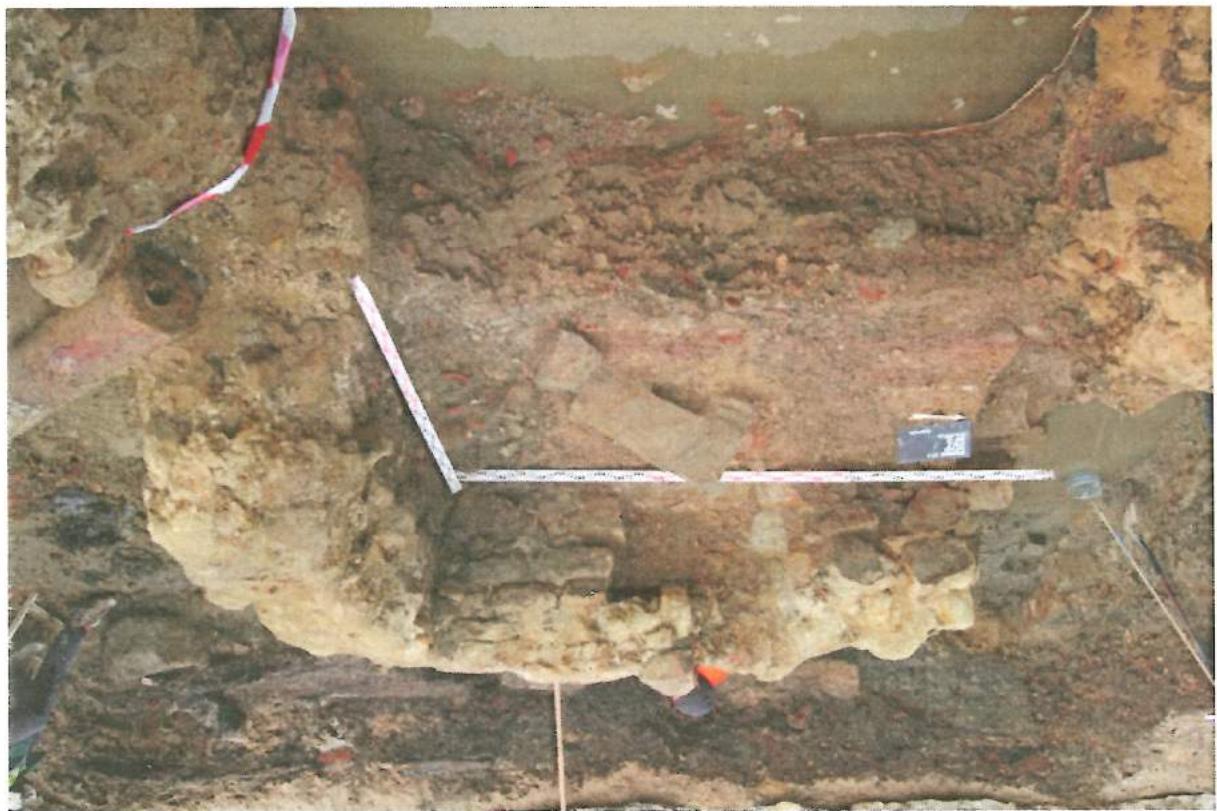
Fot. 13. Bochnia, rewitalizacja rynku, program prac konserwatorskich. Relikty ratusza w trakcie odstaniowania widoczne miedzy znalezionej detaili architektonicznych.

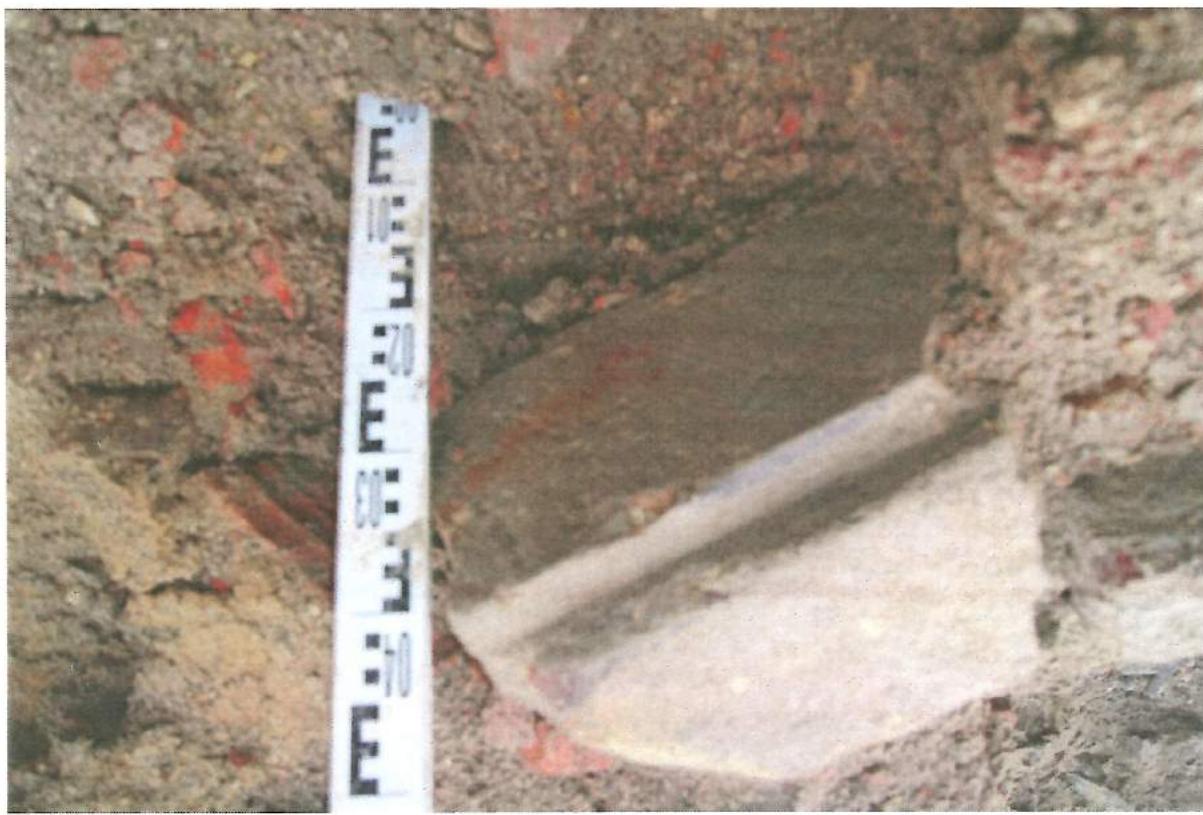
Fot. 5. Bochnia, rewitalizacja rynku, program prac konserwatorskich. Badania archeologiczne reliktów ratusza, detal kamieniarki, znaleziony w zasypie gruzu rozbiorkowego.

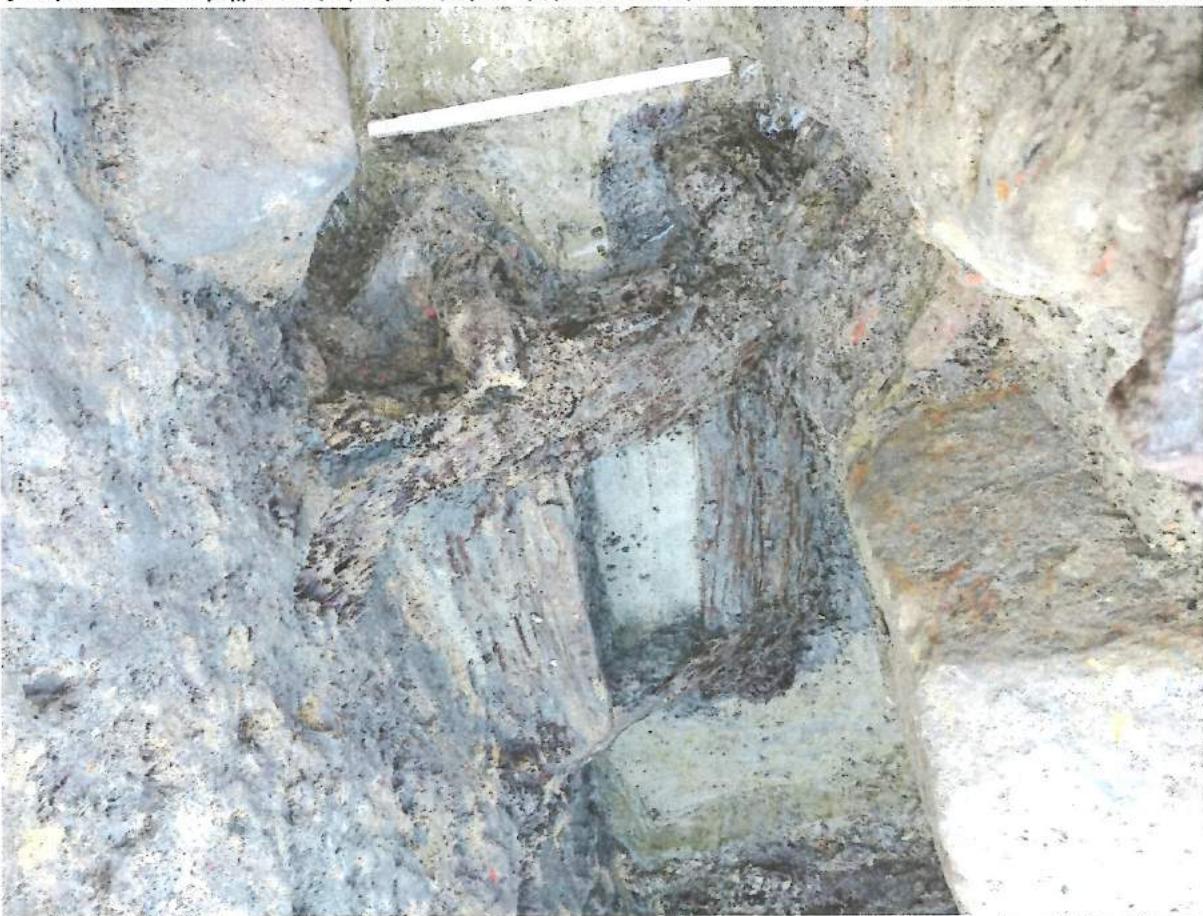
Widoczny stan zachowanego elementów obiektu drewnianego przy wschodnim profilu wykopu.
Fot. 18. Bochnia, rewitalizacja rynku, program prac konserwatorskich. Badania archeologiczne reliktów ratusza, pozycja 3

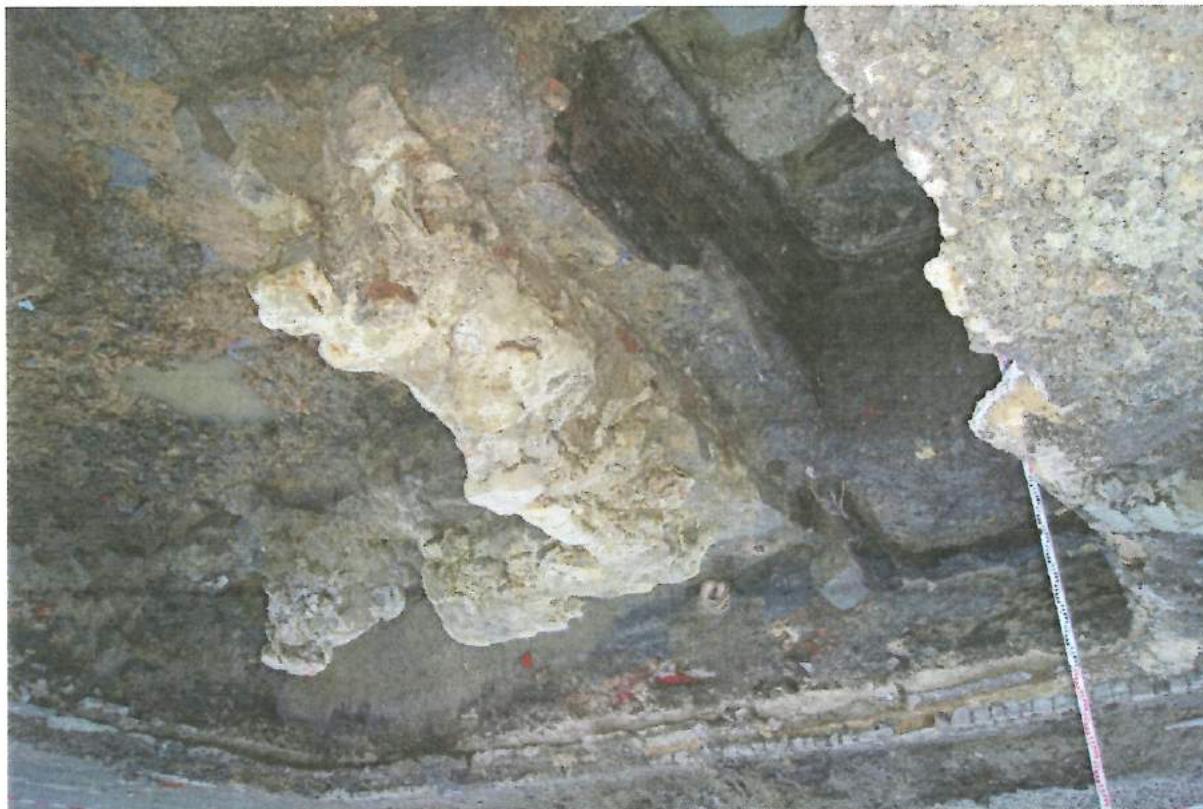
Widoczny stan zachowanego murów i obiektów drewnianych. Widok ogólny. Na pierwszym planie obiekt nazwany jatką.
Fot. 19. Bochnia, rewitalizacja rynku, program prac konserwatorskich. Relikty ratusza w trakcie odstaniania, poziom 3

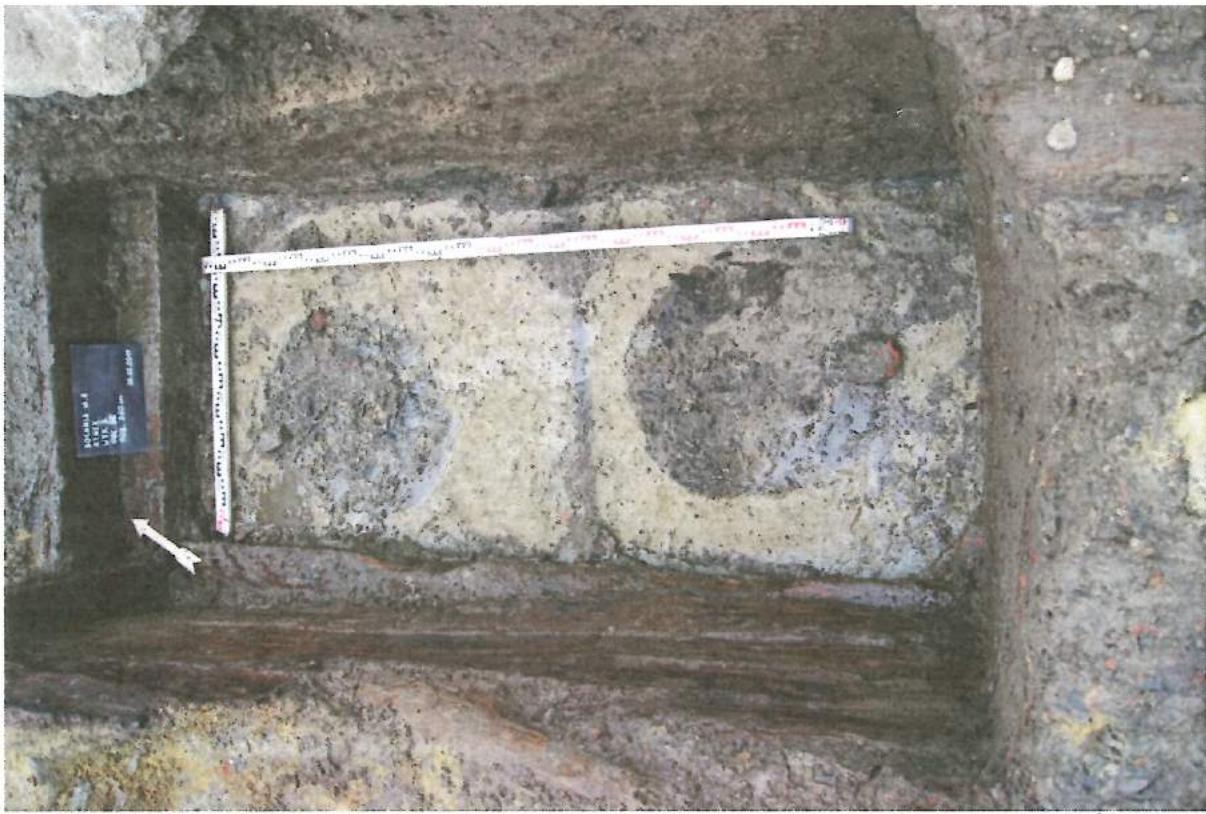
Fot.22. Bochnia, rewitalizacja rynku, program prac konserwatorskich. Relikty ratusza w trakcie odstaniania, widoczny obiekt drewniany nazwany jatką w po zakoczeniu eksploracji wnętrza.

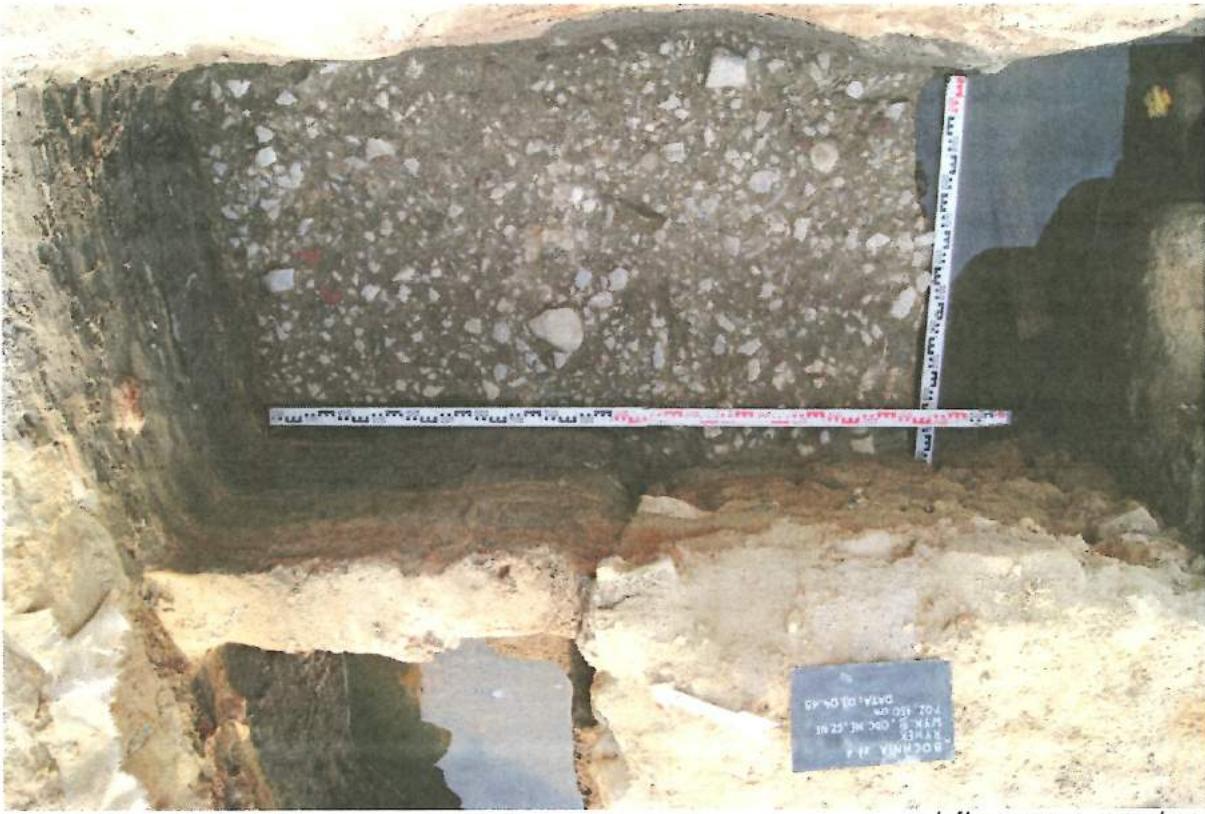
Widoczny stan zachowania bruku?

Fot. 28. Bochnia, rewitalizacja rynku, program prac konserwatorskich. Relikty ratusza w trakcie odstaniania, poziom 3

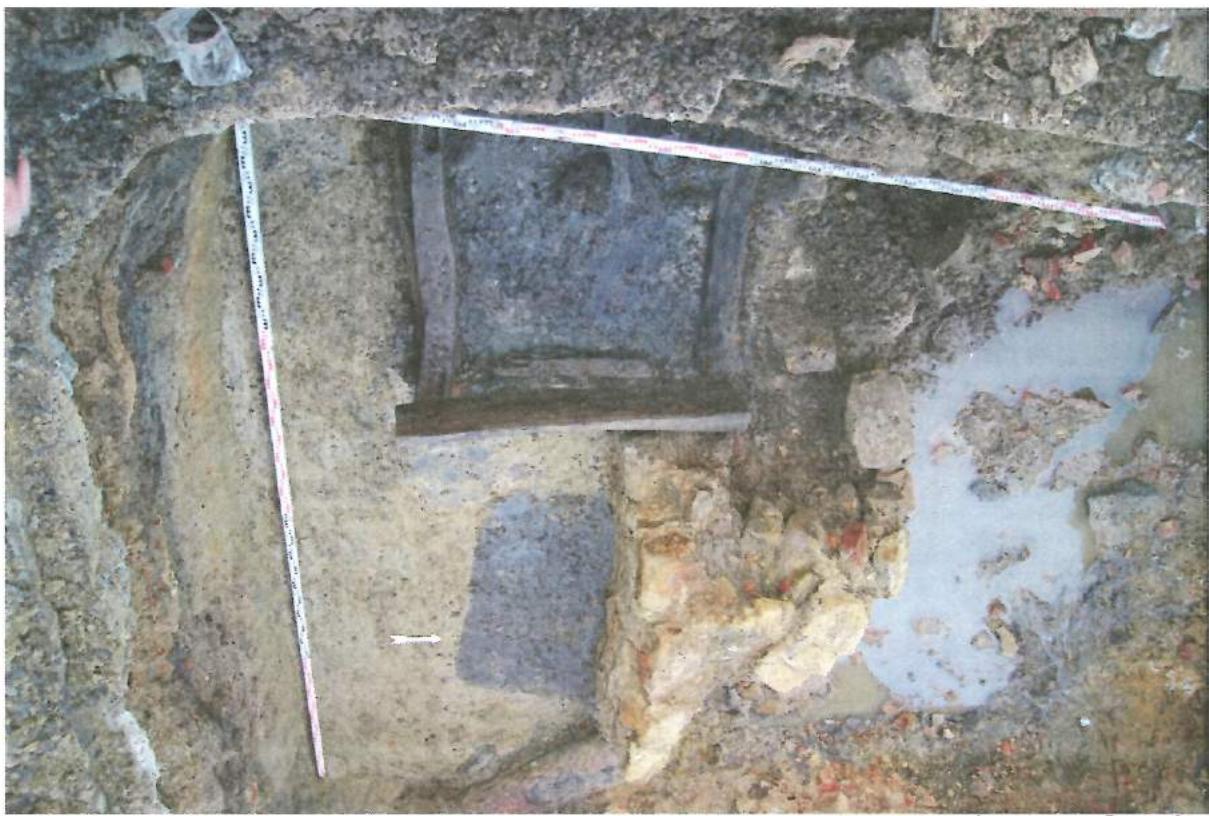
Fot. 34. Bochnia, rewitalizacja rynku, program prac konserwatorskich. Obiekt drewniany przy poludniowej ścianie rajtuza, na jąpewnej dotychczasowej stronie. Drewno zachowane jest w dobrym stanie, dzieki zabezpieczeniu w mokrym skrodomisku.

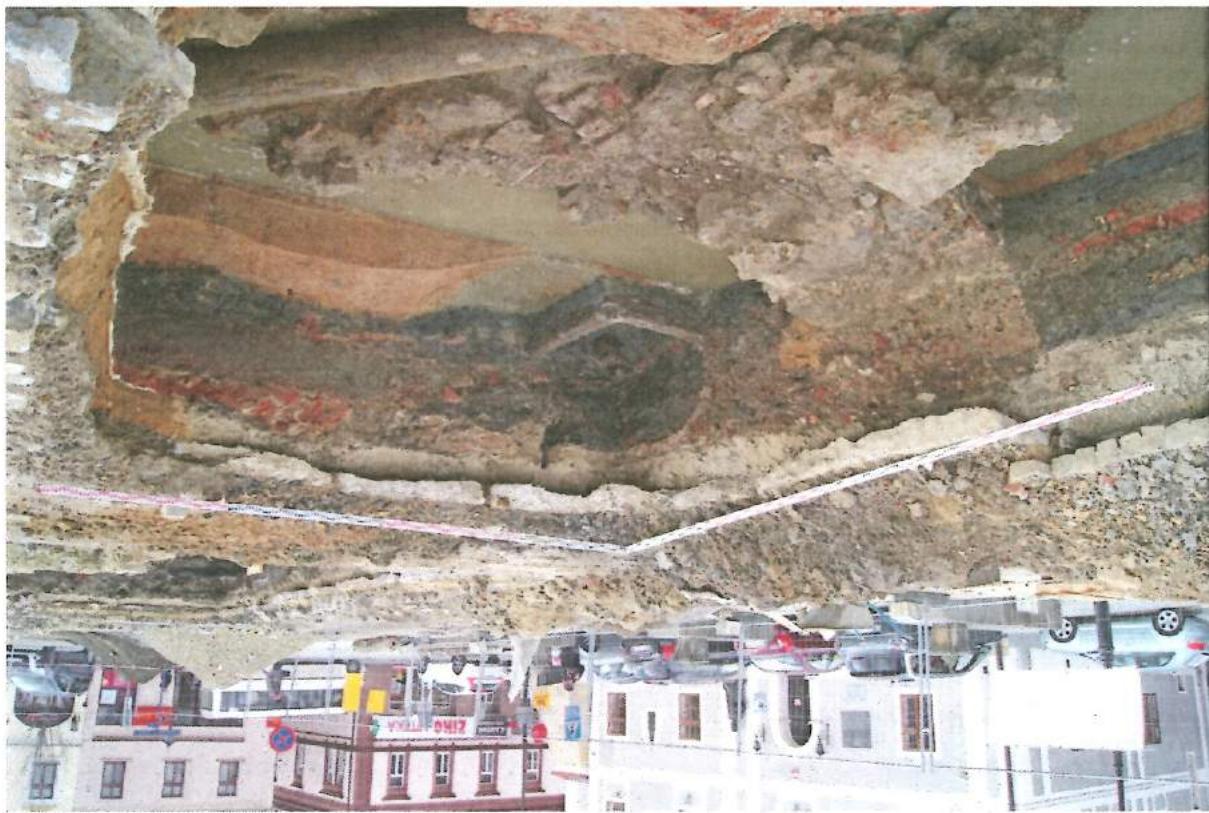
Fot. 33. Bochnia, rewitalizacja rynku, program prac konserwatorskich. Basania w części połnocno-wschodniej rajtuza, drewniana obudowa dotychczasowej, odstronionej przez profilu połnocnym. Drewno zachowane jest w dobrym stanie, dzieki zabezpieczeniu w mokrym skrodomisku.

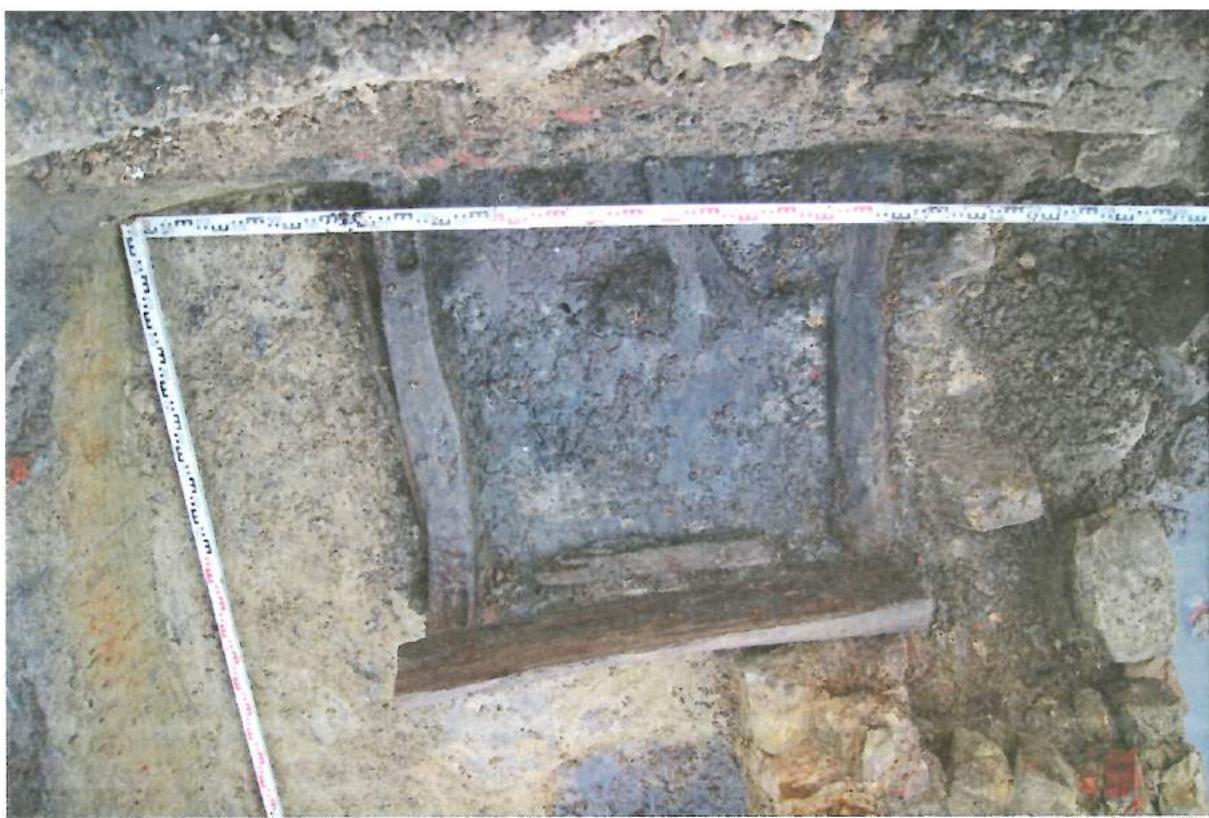
Fot. 36. Bocchini, rewitalizacja rynku, program prac konserwatorskich. Obiekt drewianiowy przy podnóżiu ścianie ratuza, na której znajdują się freski.

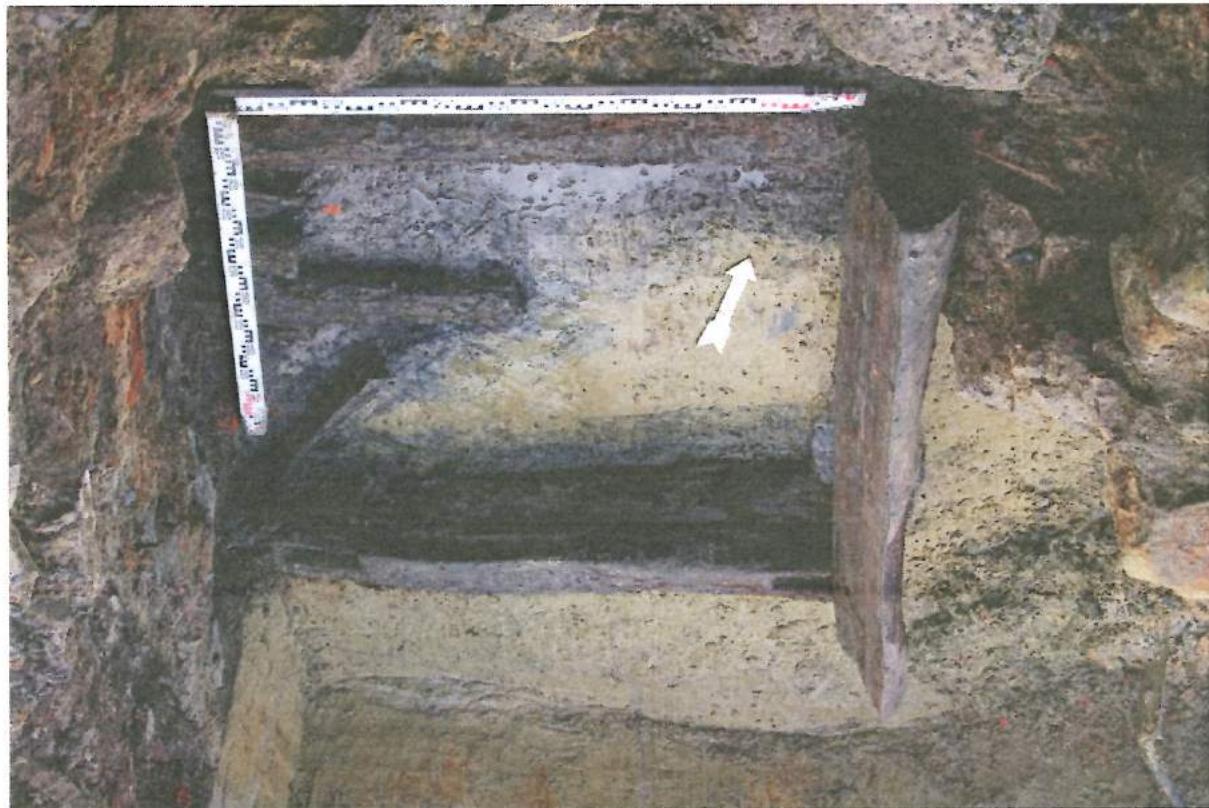
Fot. 35. Bocchini, rewitalizacja rynku, program prac konserwatorskich. Obiekt drewianiowy przy podnóżiu ścianie ratuza, na której znajdują się freski.

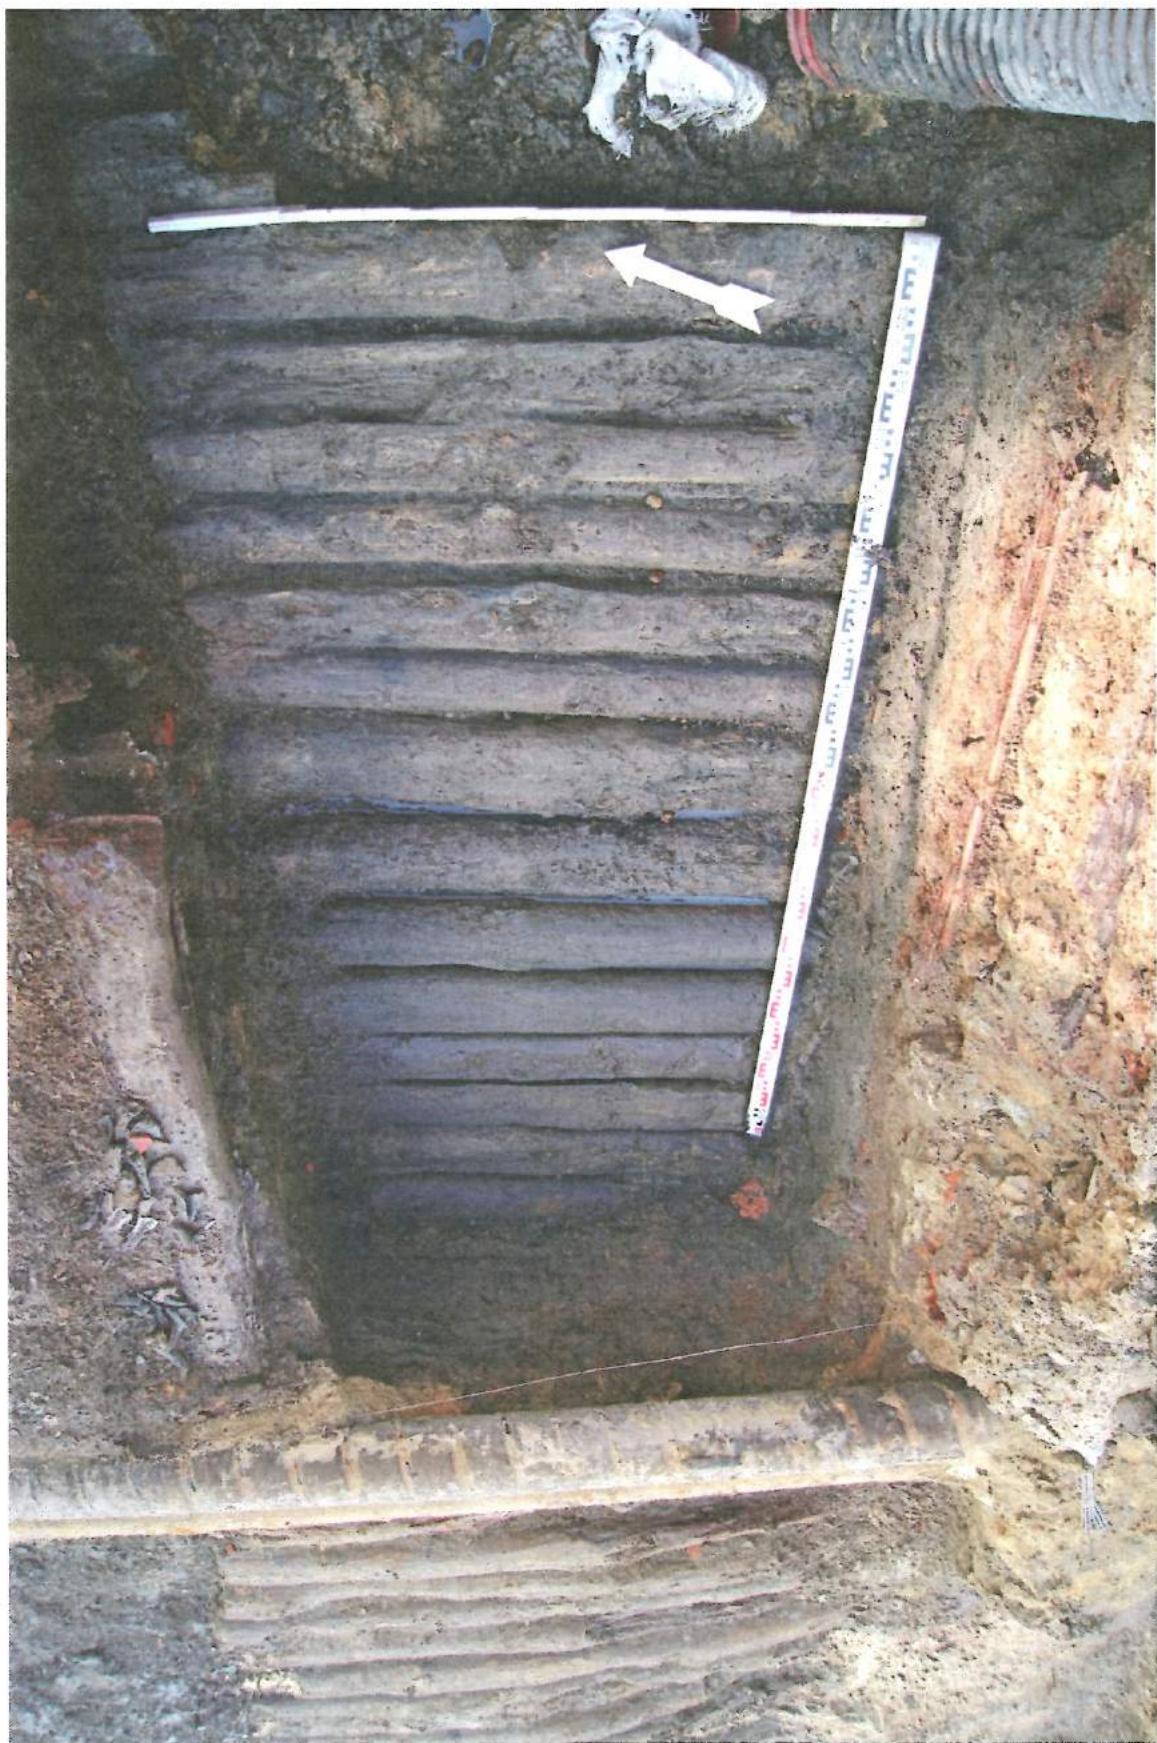
Fot. 43. Bochnia, rewitalizacja rynku, program prac konserwatorskich. Badania w rejonie Placu św. Kingi. Widoczna zachowania drewna bardzo dobry dziedzictwa zabytku w mokrym środowisku.

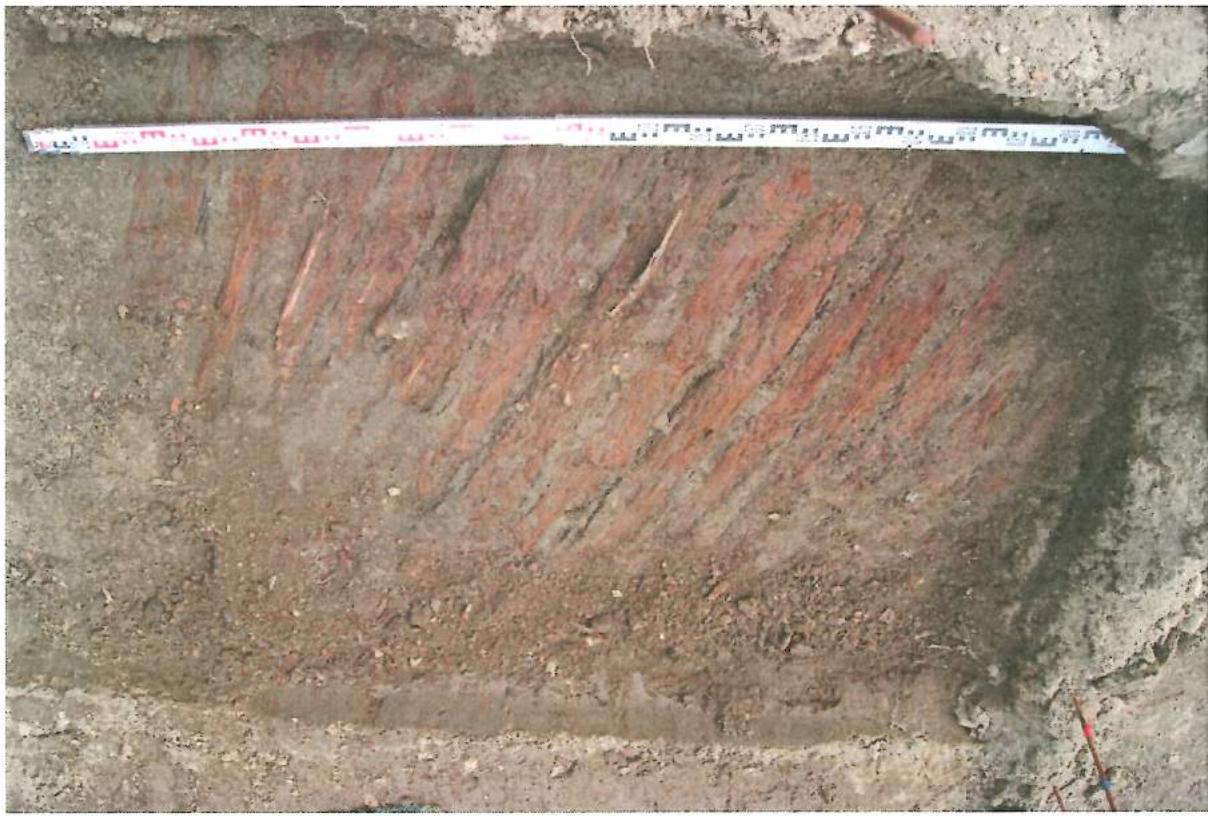
Fot. 45. Bocchnia, rewitalizacja rynku, program prac konserwatorskich. Relikty konstrukcji drewnianych, odstainianych w trakcie robót w rejonie ul. Solnej i Dominiakowskiej.

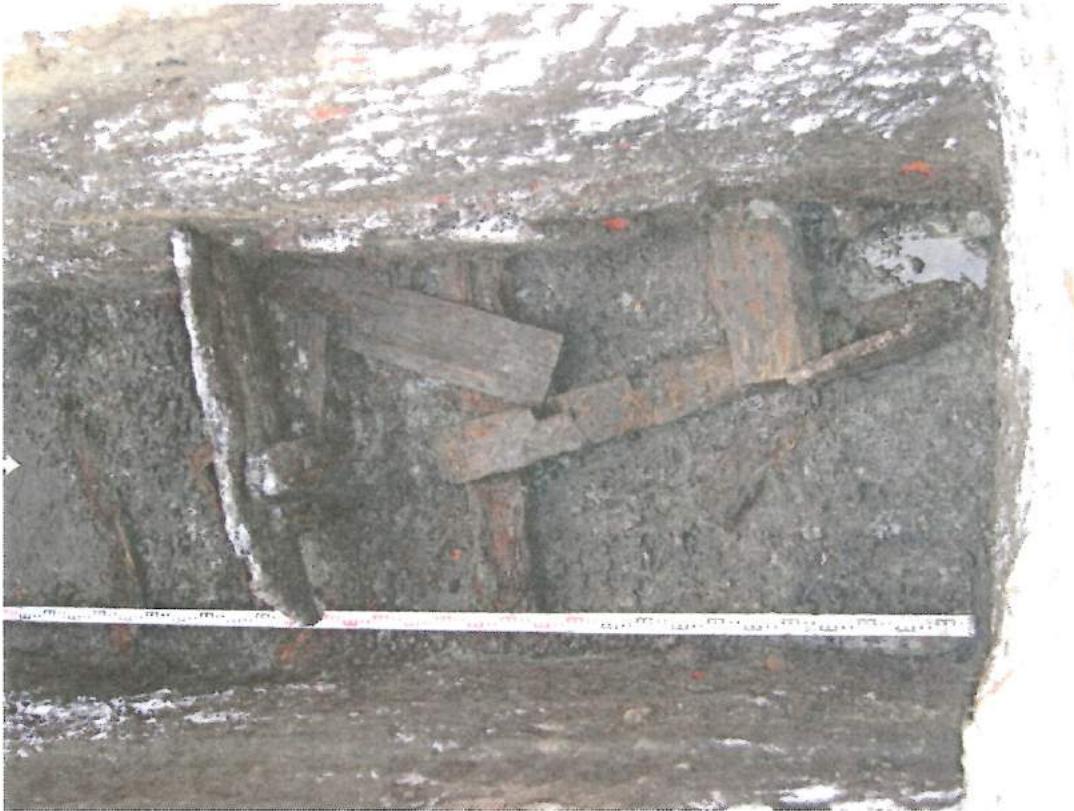
Fot. 47. Bochnia, rewitalizacja rynku, program prac konserwatorskich. Relikty konstrukcji drewnianych w trakcie robót w rejonie ul. Solnej i Dominiakowskiej.

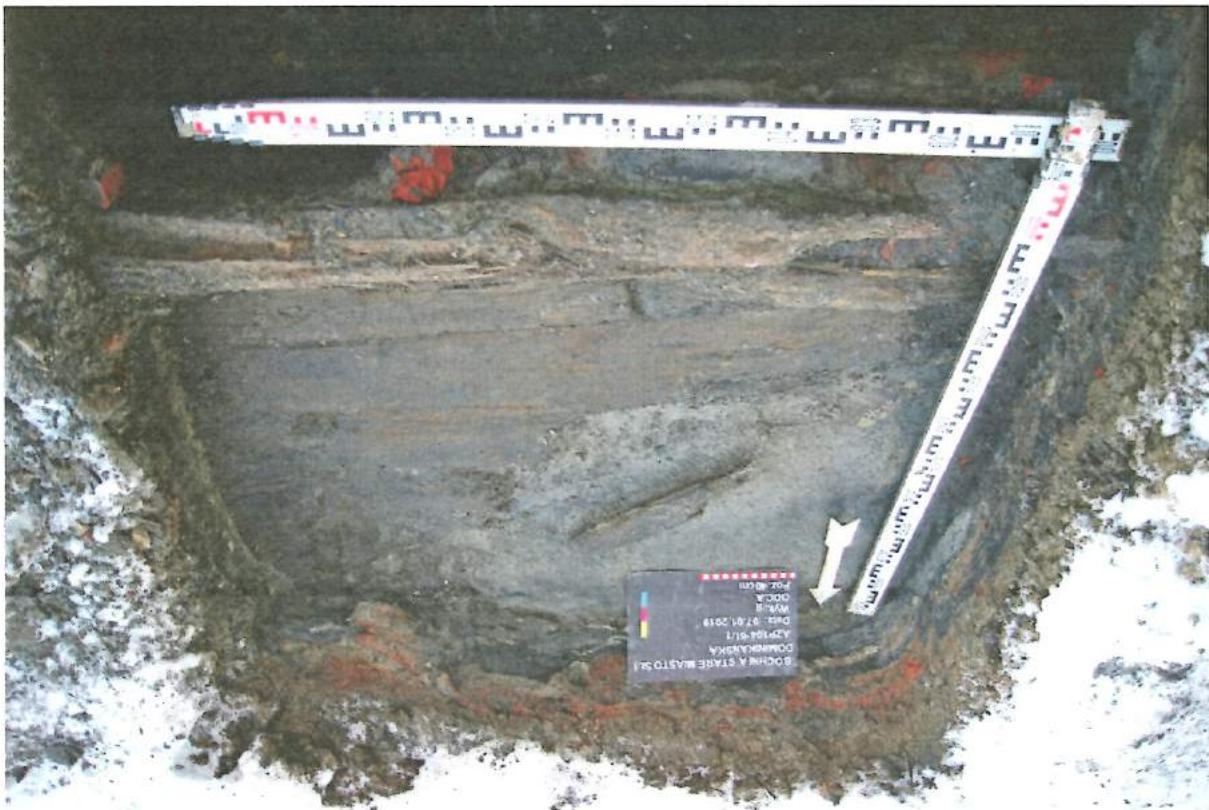
Fot. 46. Bochnia, rewitalizacja rynku, program prac konserwatorskich. Relikty konstrukcji drewnianych w trakcie robót w rejonie ul. Solnej i Dominiakowskiej.

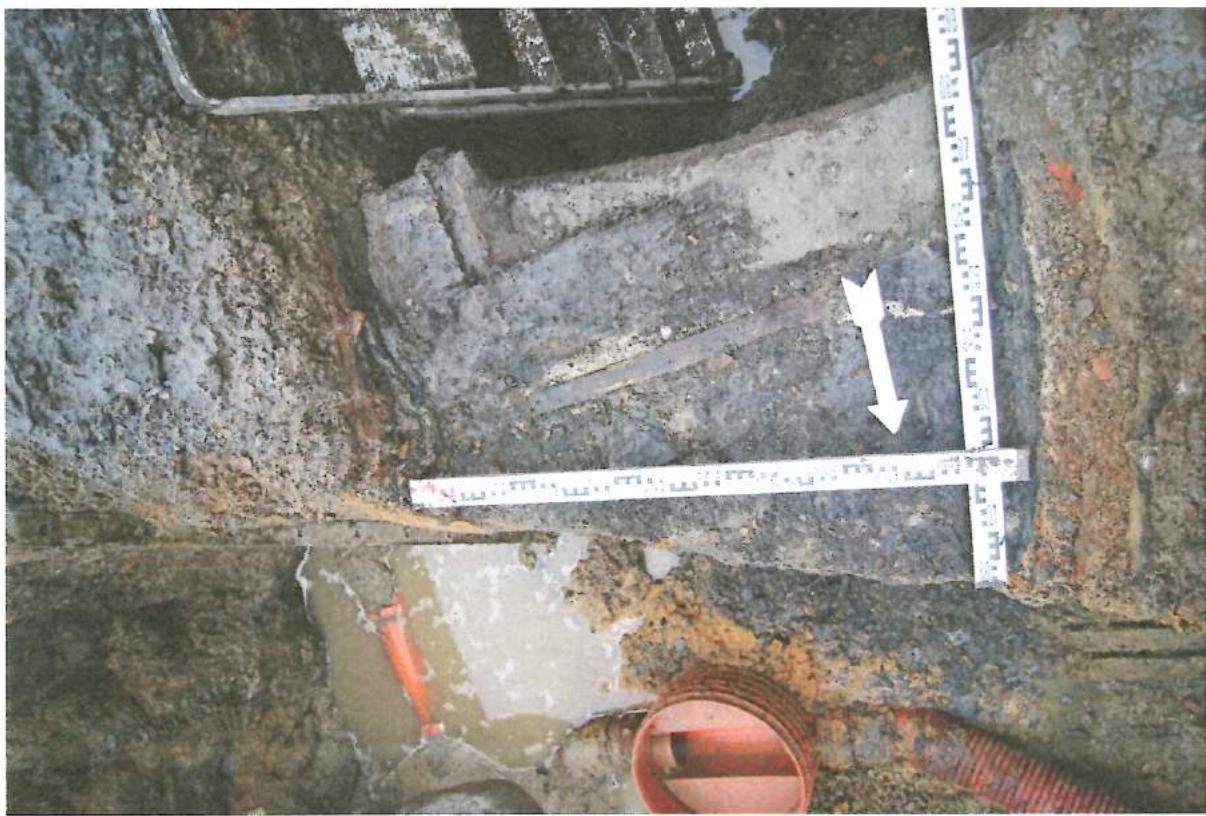
trakcie robot w regionie ul. Solnej i Dominiakowskiej.

Fot. 49. Bochnia, rewitalizacja rynku, program prac konserwatorskich. Relikty konstrukcji drewnianych, odstaniomycz w

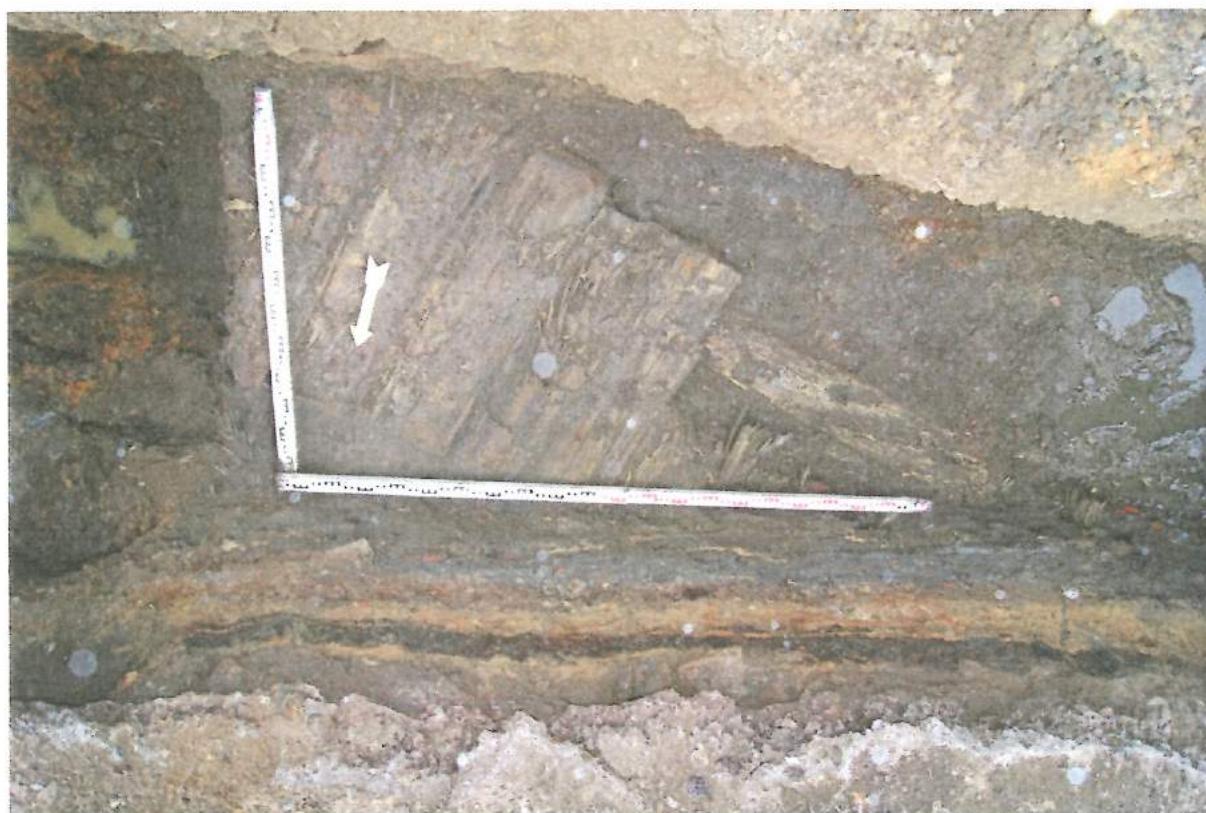
trakcie robot w regionie ul. Solnej i Dominiakowskiej.

Fot. 48. Bochnia, rewitalizacja rynku, program prac konserwatorskich. Relikty konstrukcji drewnianych, odstaniomycz w

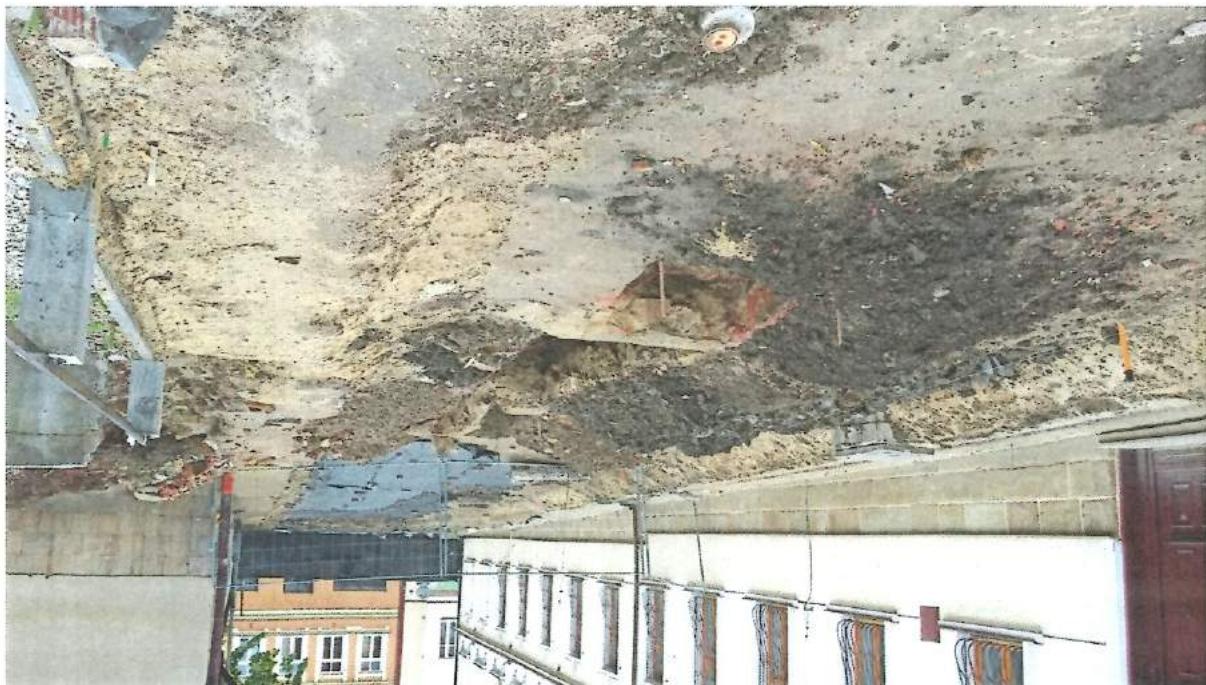
dorążnego w rejонie cmentarza.

Fot. 54. Bochnia, rewitalizacja rynku, program prac konserwatorskich. Prace na ul. Dominikańskiej, Stan zabezpieczenia

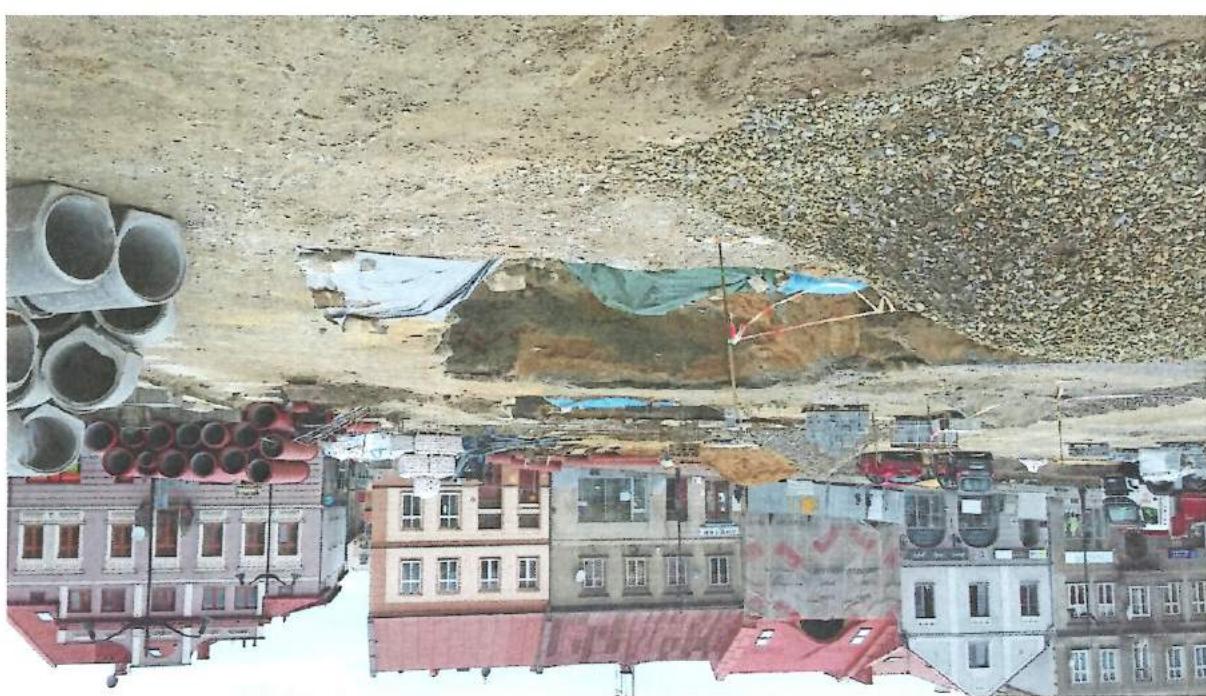
zabezpieczenia dorążnego od strony góry relikty murów i obiektów drewnianych.

Fot. 53. Bochnia, rewitalizacja rynku, program prac konserwatorskich. Prace na rynku w rejонie ratusza. Stan

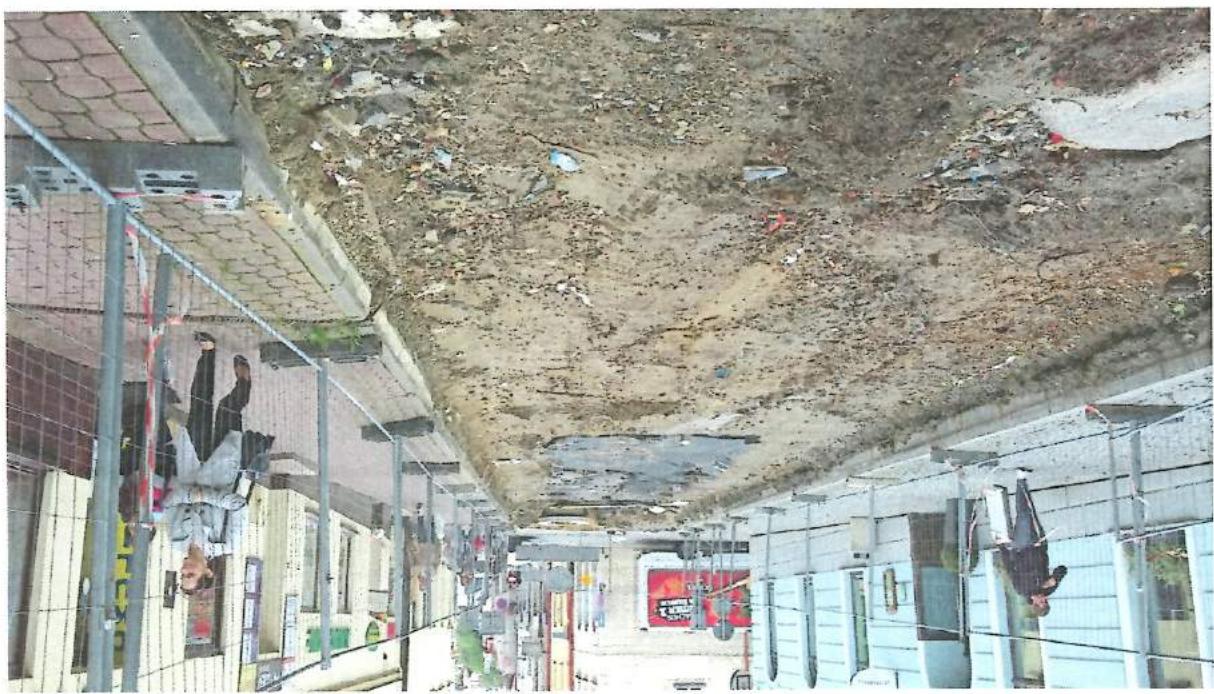
Fot. 55. Bochnia, rewitalizacja rynku, program prac konserwatorskich. Prace na Placu św. Kingi. Stan zabezpieczenia dachu.
